連続ダストモニタの警報発生について

2016年1月28日
東京電力株式会社

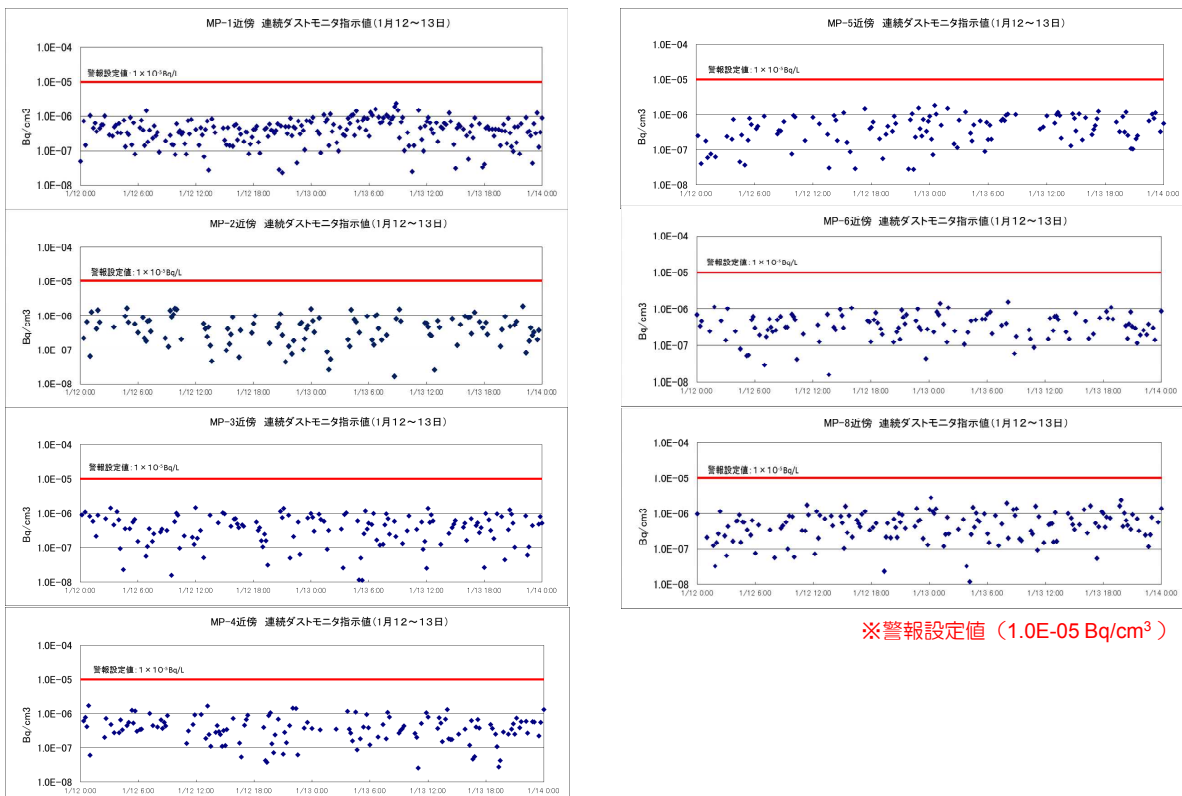
参考: MP近傍連続ダストモニタ推移グラフ

※-1 Cs核種捕集による警報発生

※-2 モニタの計算プログラムより、1時間前の値をBGとして差し引く為、指示値が低下

※-3 現場モニタの警報をリセット。このリセット操作により、計算プログラムもリセットされる為、測定開始1時間まではBGが差し引かれない濃度が表示される。今回の場合、まだ濾紙は切り取っていない為、濃度上昇時と同等の値が表示されており、事象の継続は無いと判断できる。

※-4 濾紙切り取り後の、新濾紙での測定指示値

上記の調査結果から、当該ダストモニタ「高警報」が発生した原因は、発電所構内の作業に伴うものではなく、発電所構外(南側)道路をダンプが通過した際に砂塵が舞い上がり、MP7近傍のダストモニタが検知したものと推定。
なお、当該道路の砂塵(土埃)の除去等について、今後検討し対策を実施する。
