陸側遮水壁の状況(第一段階 フェーズ1)

- 陸側遮水壁は凍結それ自体を目的としたものではなく、建屋への地下水の流入を抑制し、汚染水の発生を抑制するための対策である。
- 第一段階フェーズ1では海側を閉合することで、護岸エリアへの地下水の移動が堰き止められ、建屋周辺の地下水位が上昇し、建屋内外水位の逆転により建屋内滞留水が漏えいするリスクが低減する。
- 陸側遮水壁(海側)の効果発現は、陸側遮水壁内外の地下水位差等により評価していく。

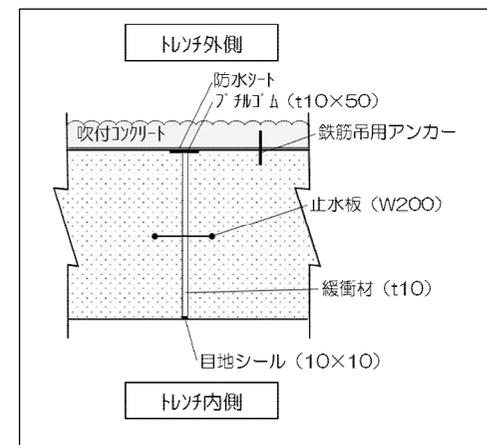
1号機海水配管トレンチ縦断面図

- ・ 陸側遮水壁海側ライン近傍には、トレンチ施工時のコンクリート施工目地部が位置している。
- ・ なお、施工目地部は、止水板を設置して、トレンチ内部への地下水流入を抑制している。
- ・ 下表に示す通り、1号機海水配管トレンチは周辺の中粒砂岩層水位や互層水頭よりも低い水位で長期間維持されていたことから、地下水の流入はほとんどなかったものと考えている。

- ・ 凍結運転開始以降、海水配管トレンチが何らかの影響を受けて、地下水がトレンチ内へ流入し、近傍のGo-15およびGi-20の水頭が低下している可能性がある。

↓: 施工目地の位置
水位レベル: O.P.-8.04m (H27.12測定) で記載
