福島第一原子力発電所 G6タンクエリア移送配管からの ストロンチウム処理水の滴下について

2016年4月28日
東京電力ホールディングス株式会社

滴下について(1/2)

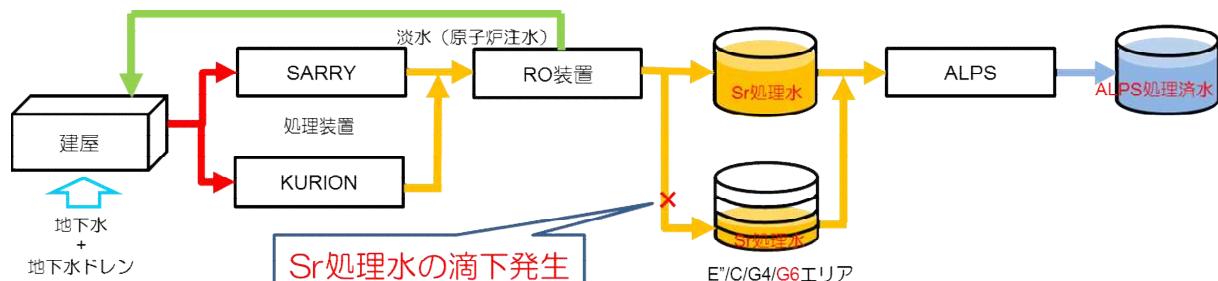
系統概要図

- G6エリアタンクへの移送配管からストロンチウム (Sr) 処理水の滴下を確認
- 漏えい水の放射能濃度は以下の通り
全ベータ : 2.6×10^5 Bq/L
セシウム-134 : 1.1×10^3 Bq/L
セシウム-137 : 5.1×10^3 Bq/L
コバルト-60 : 1.5×10^3 Bq/L
- 漏えい量
約2.7Lと推定 (1滴／1秒が90分継続したと想定)
最も近いC排水路までは約70m離れており、海へ接続する排水路への排出はない。

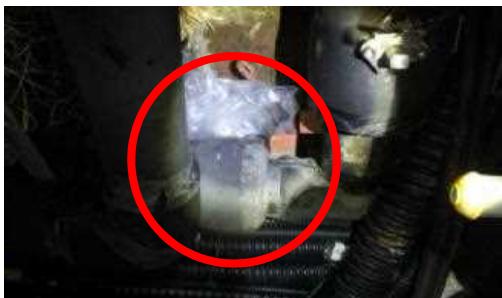
現場の状況

応急措置前	応急措置後

<p>保温材取外</p>

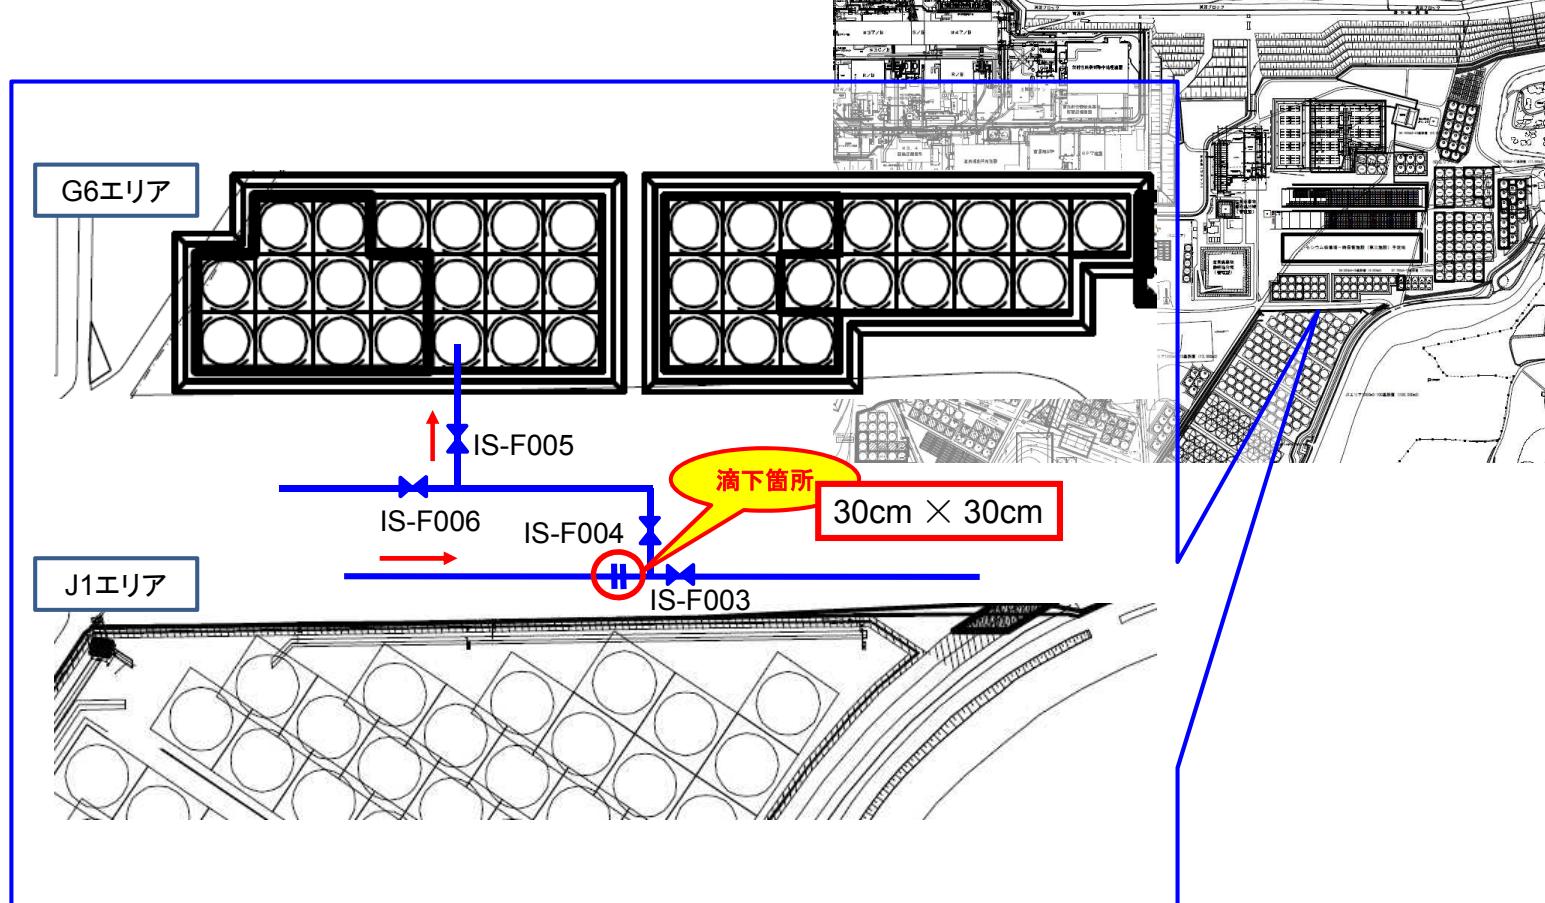
- 漏えい配管残水の回収（4／21 完了）
当該配管内および養生内の水の回収を行い、漏えいの停止を確認した。
(回収水：配管内一約0.5m³、養生内一吸水材～約12L、養生ビニール内～約2L)
- また、開口部に対して閉止板および吸水材を設置。
