# 福島第一原子力発電所 1号機 オペレーティングフロア調査結果（中間）について

2017年3月30日

## 東京電力ホールディングス株式会社

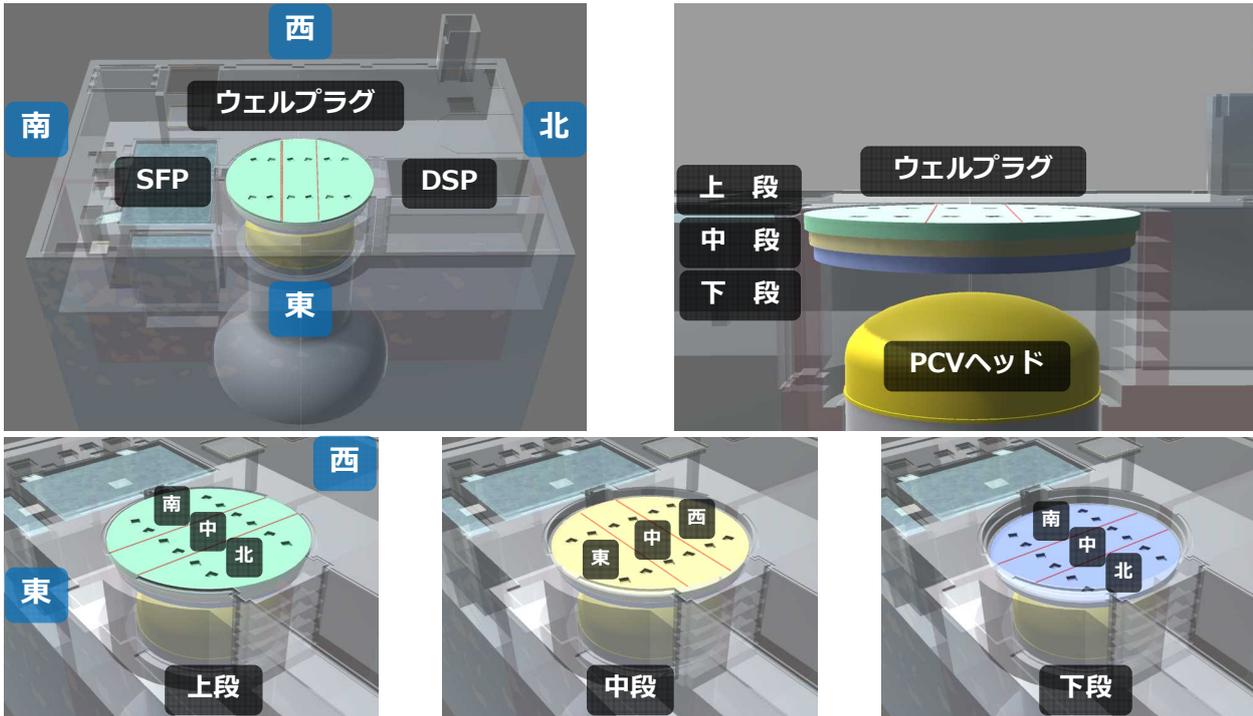
- ウェルプラグは下図の通り上段・中段・下段の3層からなり、層ごとに3分割で構成
- ウェルプラグはPCV内部からの放射線を遮へいするために設置(気密性能要求なし)

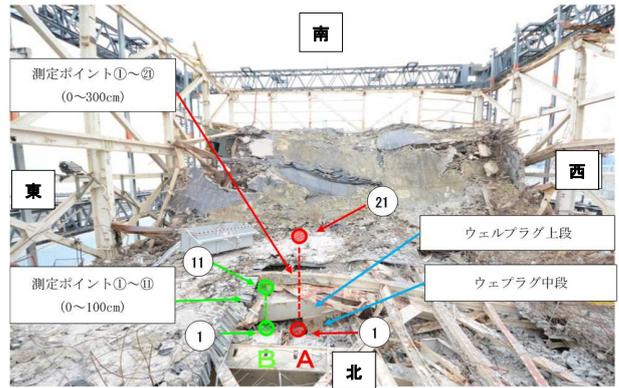
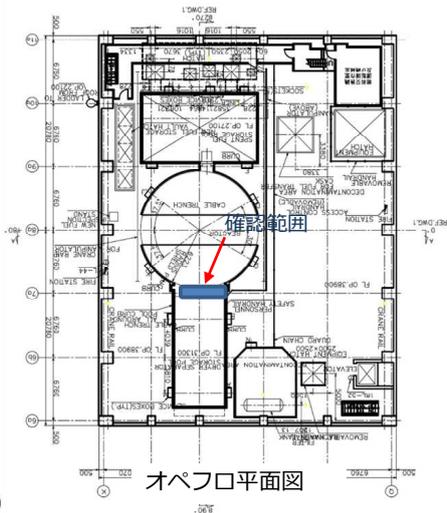
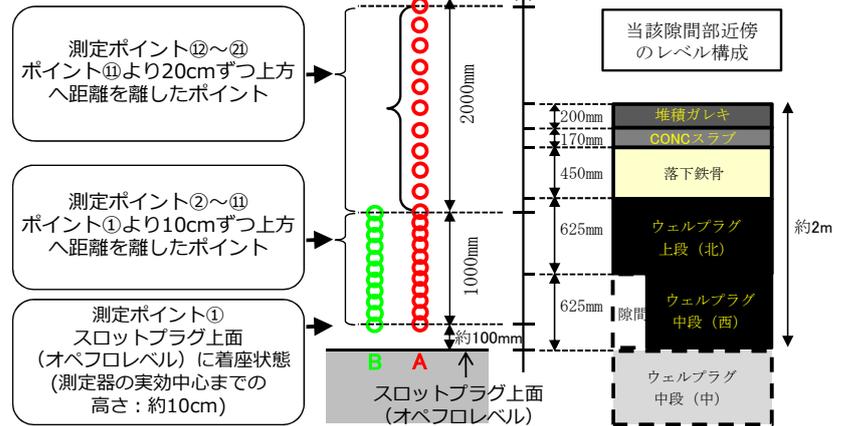
プラグ上段と中段の隙間部の真横にプローブを着座させて線量率を測定し、オペフロ床面にがれきのない (A点) と次頁に示すとおり、複数点計測を行ったうえ最大線量率を示す (B点) を選定した。A点とB点について、約10~20cm間隔で上方へ移動し、各高さの線量率を測定した。

プラグ上段と中段の隙間部のオペフロ床面に着座させた時の線量率は、床面にガレキがないA点で475.6mSv/h、最大値を示したB点で512.7mSv/h、B点より東側に移動したD点では443mSv/hであった。

また、隙間部から外れたC点は113.7mSv/h、E点130.2mSv/hであったため、隙間部に近いほど線量率が高い傾向であることを確認した。

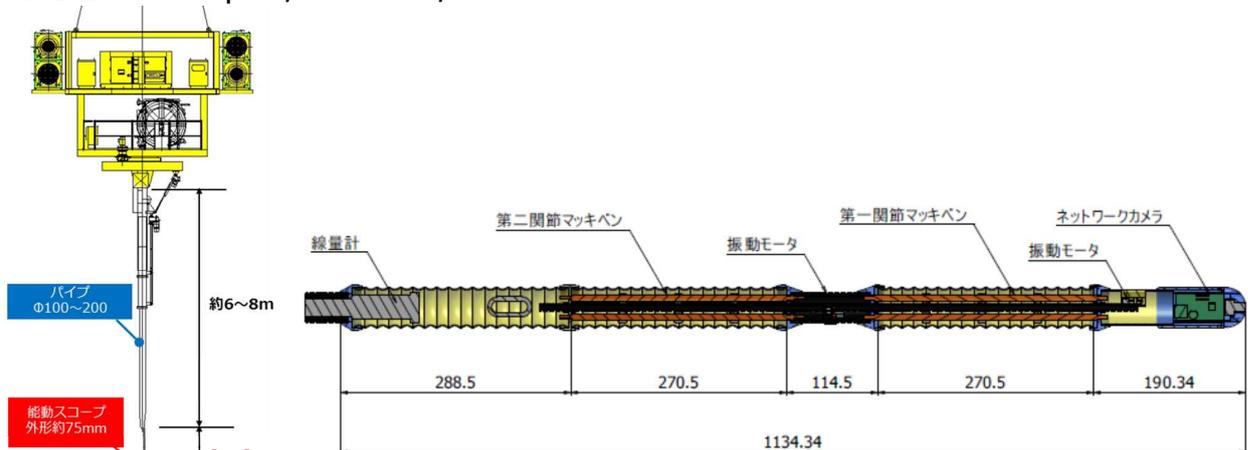
調査カメラ（能動スコープ）全体図

- ウェルプラグ北側開口部より内部へカメラを挿入し、内部状況の調査を実施。
- 線量測定結果は、ウェルプラグの中央部に近づくほど線量率が高くなる傾向。
- なお、線量計を調査装置に取り付けた状態での照射試験を未実施のため、今回得られた線量率は参考値。今後照射試験を実施する。
