サブドレン他浄化設備吸着塔入口配管から 堰内への漏えいについて

2017年 6月 29日

東京電力ホールディングス株式会社

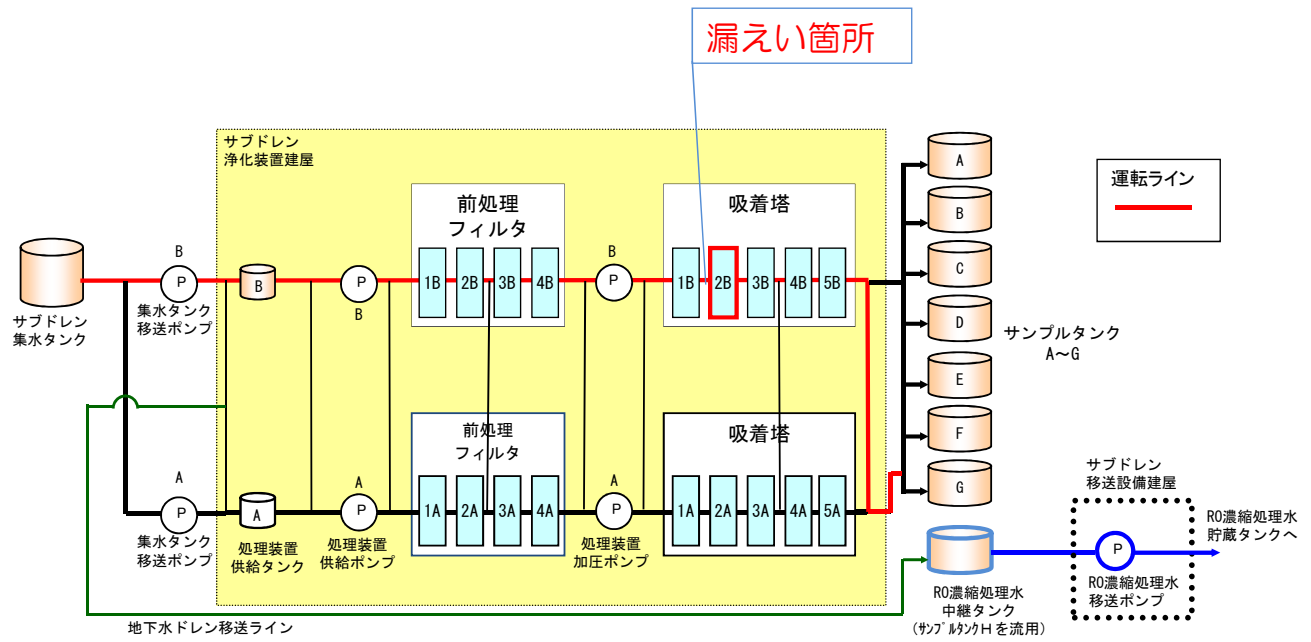
サブドレン他浄化建屋漏えい範囲

- 発見日時：平成29年6月1日（木）0時26分
- 発生場所：サブドレン他浄化建屋内
- 発生状況：堰内漏えい量 約2.7m³
- 発見時の状況：B系で浄化運転中に漏えい検知器が発報
漏えい検知器発報に伴い、浄化運転停止操作を実施
- 現場確認：吸着塔2B入口配管フランジガasketのズレを確認
当該箇所からの漏えいと断定
- 推定原因：ホース自重・運転圧が作用した結果、ガasketが内圧により
押し出され漏えい
- 対応状況：当該部のフランジガasketの交換及びA系及びB系の類似箇所の
フランジ面間のギャップ確認及び締め付けを実施
設備に異常のないことを確認し、浄化運転を再開
- 今後の対応：ガasket締め付け量設定の見直し

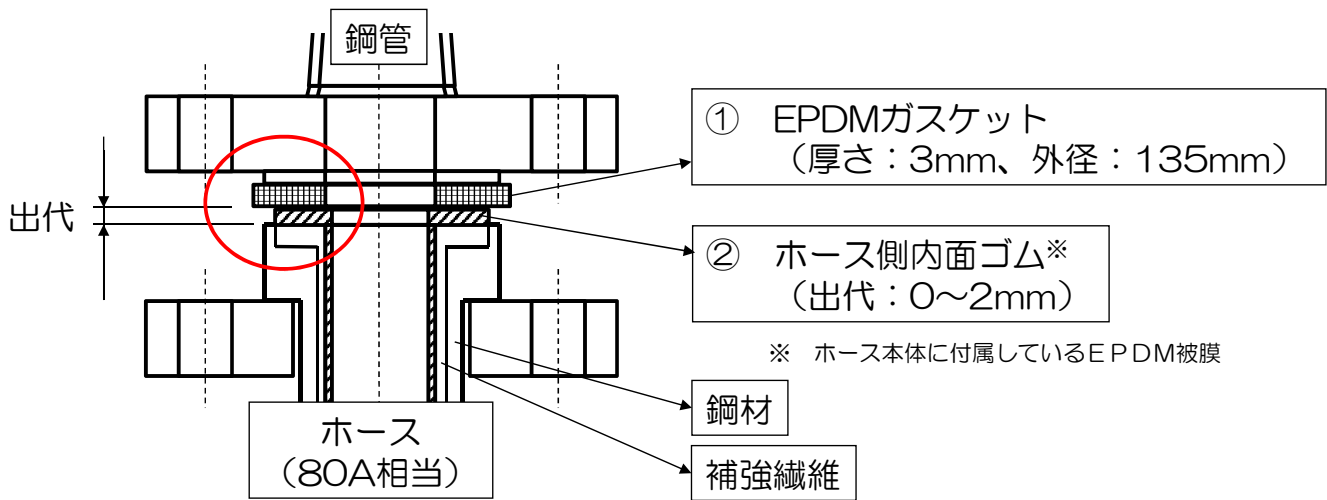
<締め付け管理方法>

①EPDMガスケット（3mm厚さ）を締め付けることにより面圧を確保するため、フランジ面間を「締め付け量：1mm」にて設計・施工していた。

しかし、②ホース側内面ゴムが厚い（出代が大きい）場合、上記締め付け量では、②ホース側内面ゴムの変形が生じることで、ホース自重と運転圧が作用した際に十分な面圧を確保できなくなる可能性があることが分かった。

当該品に於いては、②ホース側内面ゴムが厚かった（出代が大きかった）ため、締め付け量：1mmでは面圧が不足することになり、内圧により①EPDMガスケットが押し出された結果、フランジ部からの漏えいに至ったものと推定される。

②ホース側内面ゴムの変形量を考慮すると、出代が2mm（製作上の最大値）の場合、①EPDMガスケット（3mm厚さ）に加えて、2mm相当のガスケットの変形影響を加味する必要があるため、EPDMガスケット（3~5mm相当）に対して十分な面圧を確保する値として「締め付け量：2mm」を設定する。

なお、当該部位を含めEPDMゴムホースの全フランジ部について、漏えい事象発生時の応急対策として「締め付け量：2mm」での締め付けを実施済み。
