増設多核種除去設備

サンプリングシンクから堰内への システム水漏えい事象について

2017年6月29日

東京電力ホールディングス株式会社

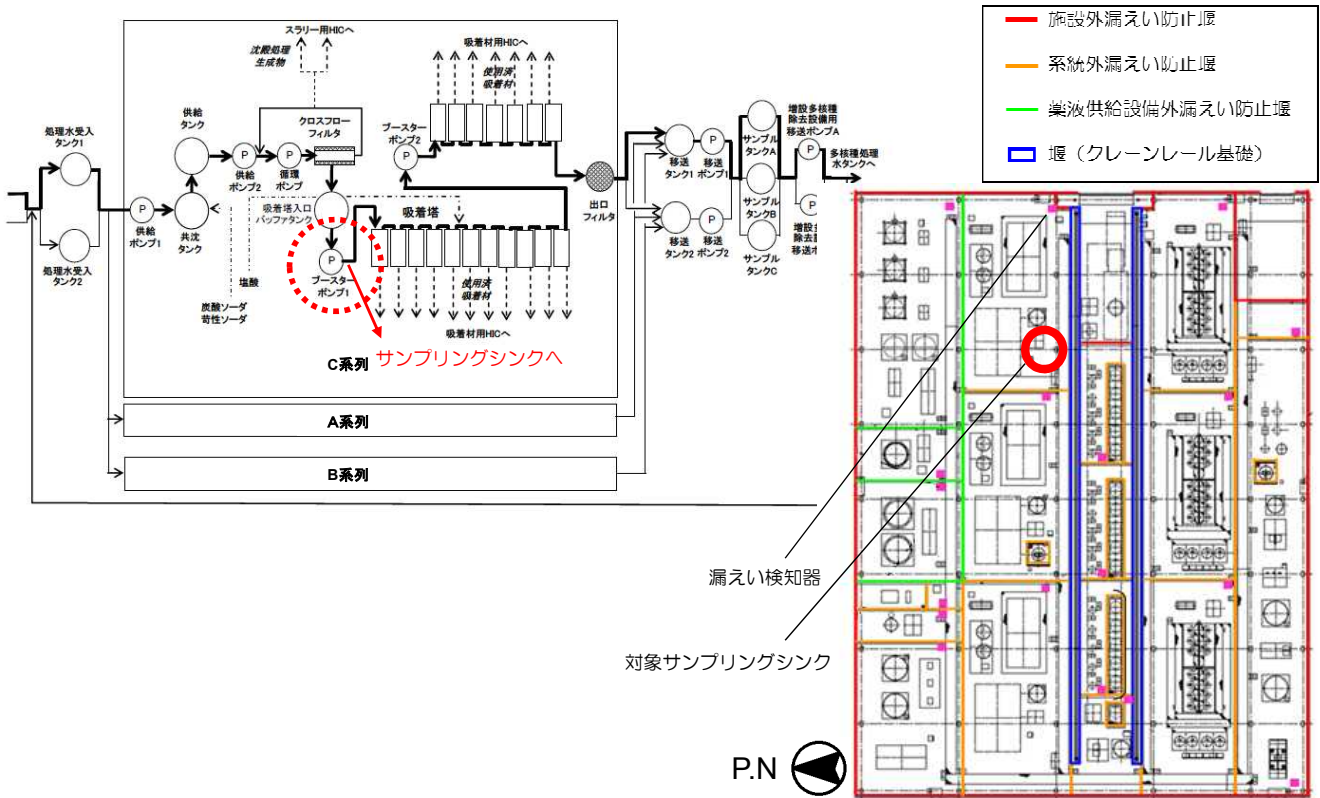
- 平成29年6月12日、増設多核種除去設備（増設ALPS）建屋内のサンプリングシンクからシステム水の漏えい及び漏えい水による水溜り（範囲：6m×6m×1mm）を確認。
- 水溜りは増設多核種除去装置建屋の堰内に留まっており、建屋外への流出はない。
- 平成29年6月11日、委託運転員によるCaイオン濃度測定の際にサンプリング元弁F1721Cを閉め忘れたこと、およびサンプリング弁のシートパスのため滴下が継続しサンプリングシンクから漏えいに至ったものと推定。

10：08 当社監理員が増設ALPS（C）サンプリングシンク周りに水溜りを発見し当直に連絡
同時にサンプリング元弁F1721Cの閉操作を実施し、サンプリング弁からの滴下が
停止したことを確認
