増設多核種除去設備 吸着塔用 pHスキッドからの 堰内への漏えい事象について

2017年7月27日

東京電力ホールディングス株式会社

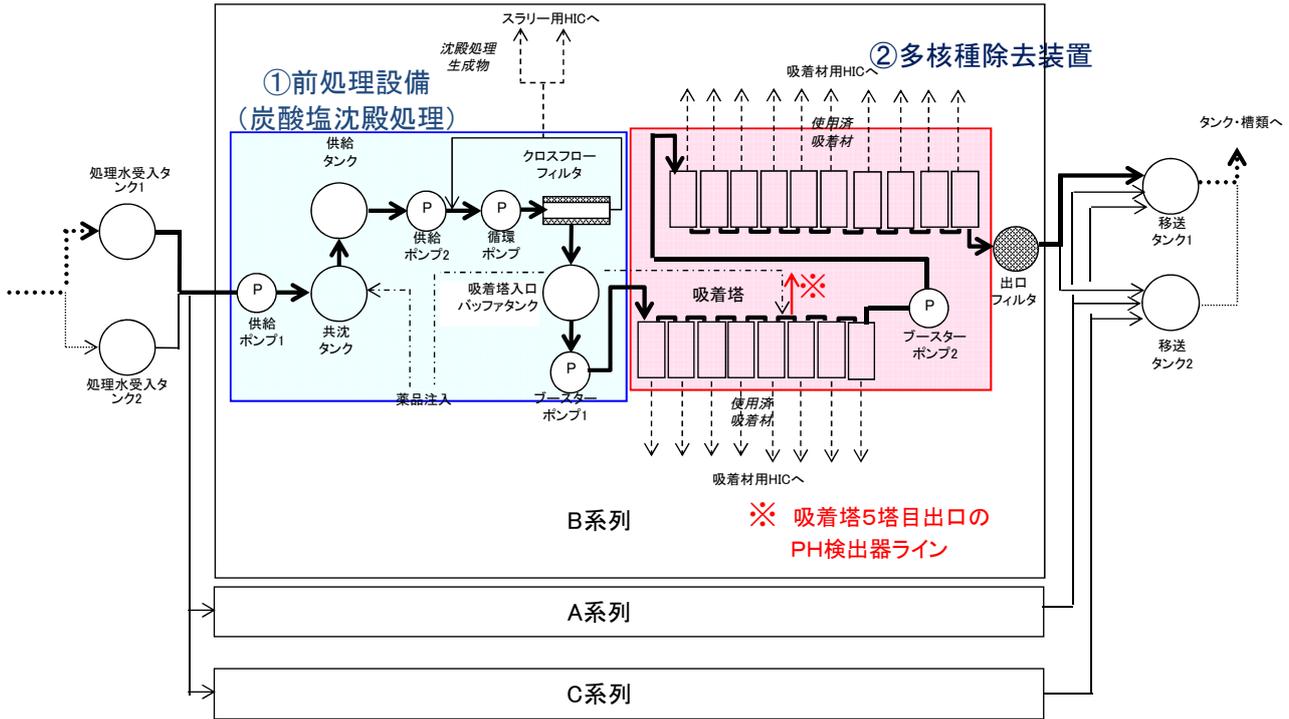
漏えい発生箇所 (2)

- 配管仕様
材質：炭素鋼
外径：21.7mm
厚さ：2.8mm
- 漏えい水放射能濃度
(参考:当該部近傍水の6/1測定値)
 - ・ Cs-134
2.2×10² Bq/L
 - ・ Cs-137
1.5×10³ Bq/L
 - ・ Sr90
1.8×10² Bq/L
