廃止措置等に向けた進捗状況：使用済み燃料プールからの燃料取り出し作業

至近の目標 1～3号機使用済み燃料プール内の燃料の取り出し開始

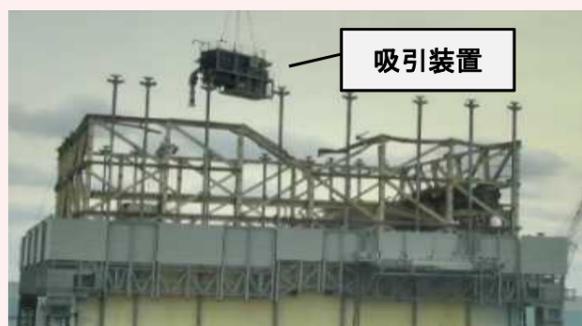
<進捗状況(1/22撮影)>

1号機使用済み燃料プールからの燃料取り出しについては、原子炉建屋最上階（オペフロ）の上部に、燃料取り出し専用カバーを設置する計画。2016/11/10、建屋カバーの全ての屋根パネル・壁パネルの取り外し完了。2017/5/11、建屋カバーの柱・梁の取り外し完了。2017/12/19、建屋カバーの柱・梁の改造及び防風フェンスの設置を完了。オペフロ北側のガレキ撤去を2018/1/22から開始。吸引装置によるガレキ撤去作業を慎重に進めており、放射性物質濃度を監視している敷地境界付近や構内のダストモニタに有意な変動がないことを確認。

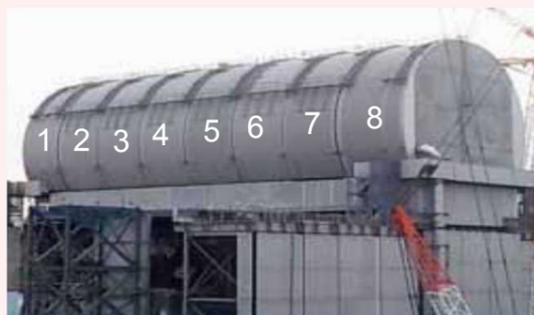
ドーム屋根設置状況(2/21撮影)

燃料取り出し用カバー設置に向けて、プール内大型ガレキ撤去作業が2015年11月に完了。安全・着実に燃料取り出しを進めるために、現場に設置する燃料取扱設備を用いて、工場にて遠隔操作訓練を実施（2015年2月～12月）。原子炉建屋最上階の線量低減対策（除染、遮へい）を、2016年12月に完了。2017年1月より燃料取り出し用カバー・燃料取扱設備の設置作業を実施。2018/2/23燃料取り出し用カバー設置完了。引き続き、2018年度中頃の燃料取り出しに向けて、安全を最優先に作業を進める。

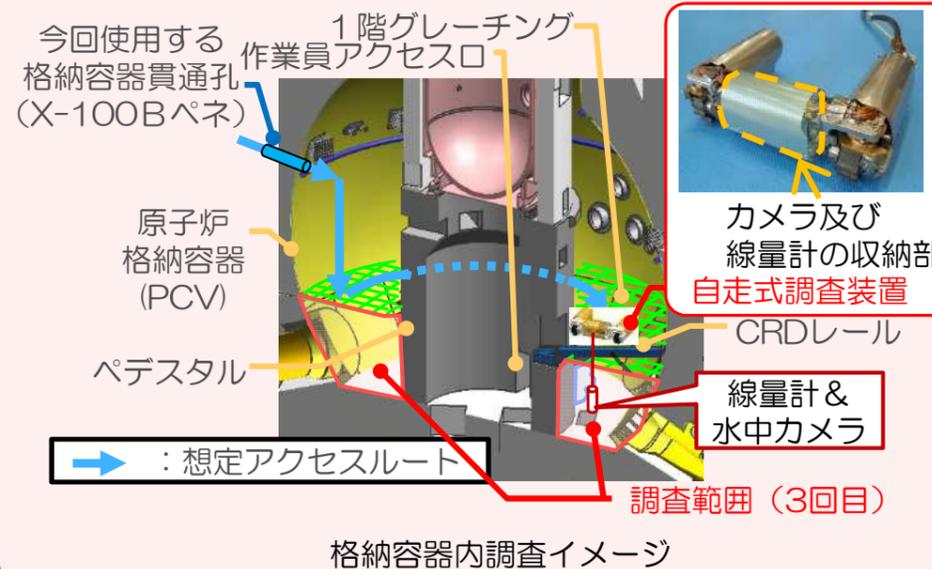
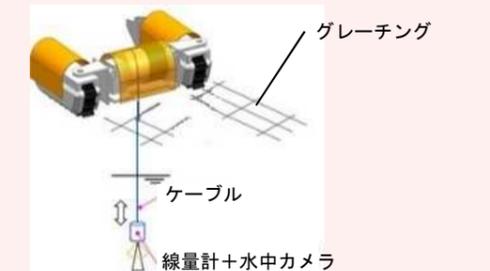
線量計、カメラ吊り降ろしイメージ

- 2015年4月に、狭隘なアクセス口(内径φ100mm)から格納容器内へ進入し、格納容器1階内部の映像、空間線量等の情報を取得。
- 2017年3月、ペダスタル外地下階へのデブリの広がりを調査するため、自走式調査装置を用いた調査を実施し、PCV底部の状況を初めて撮影。得られた画像データと線量データを元に、PCV内部の状況を継続検討していく。

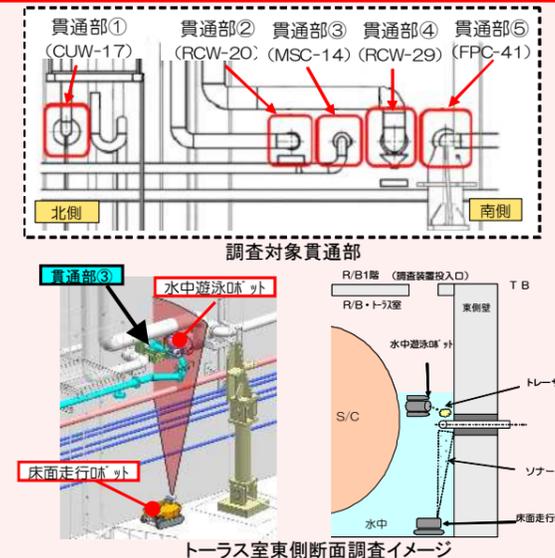
トラス室壁面調査結果

- トラス室壁面調査装置（水中遊泳ロボット、床面走行ロボット）を用いて、トラス室壁面の（東壁面北側）を対象に調査。
- 東側壁面配管貫通部（5箇所）の「状況確認」と「流れの有無」を確認する。
- 水中壁面調査装置（水中遊泳ロボット及び床面走行ロボット）により貫通部の状況確認ができることを実証。
- 貫通部①～⑤について、カメラにより、散布したトレーサ（※5）を確認した結果、貫通部周辺での流れは確認されず。（水中遊泳ロボット）
- 貫通部③について、ソナーによる確認の結果、貫通部周辺での流れは確認されず。（床面走行ロボット）

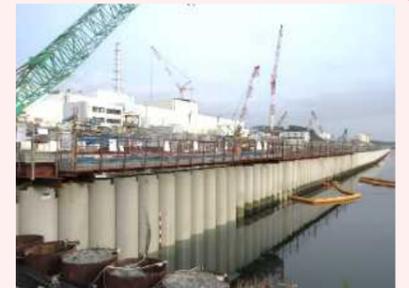
海側遮水壁 鋼管矢板打設完了状況

2015/9/22に鋼管矢板の打設が完了した後、引き続き、鋼管矢板の継手処理を行い、2015/10/26に海側遮水壁の継手処理を完了。これにより、海側遮水壁の閉合作業が終わり、汚染水対策が大きく前進した。
