# タービン建屋東側における 地下水及び海水中の放射性物質濃度の状況について

2018年3月1日

## 東京電力ホールディングス株式会社

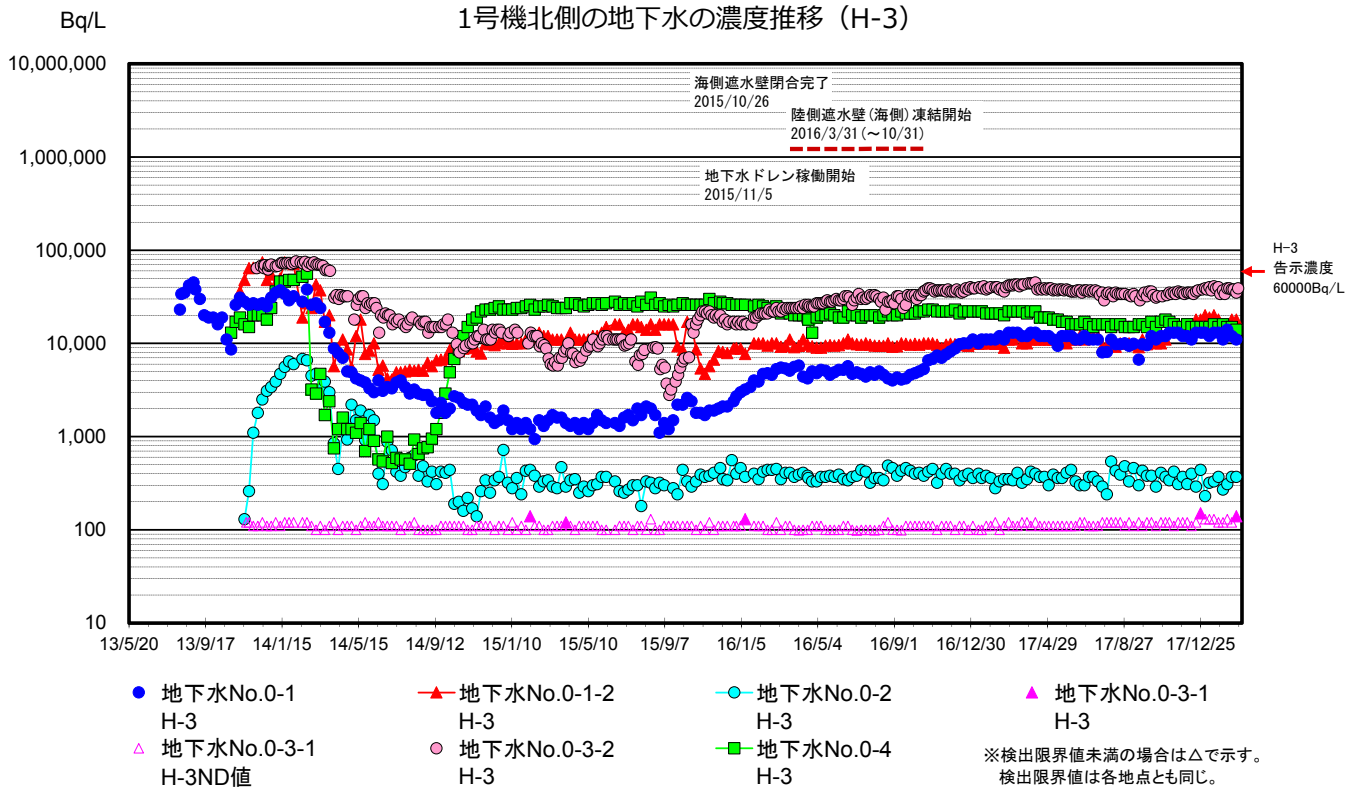
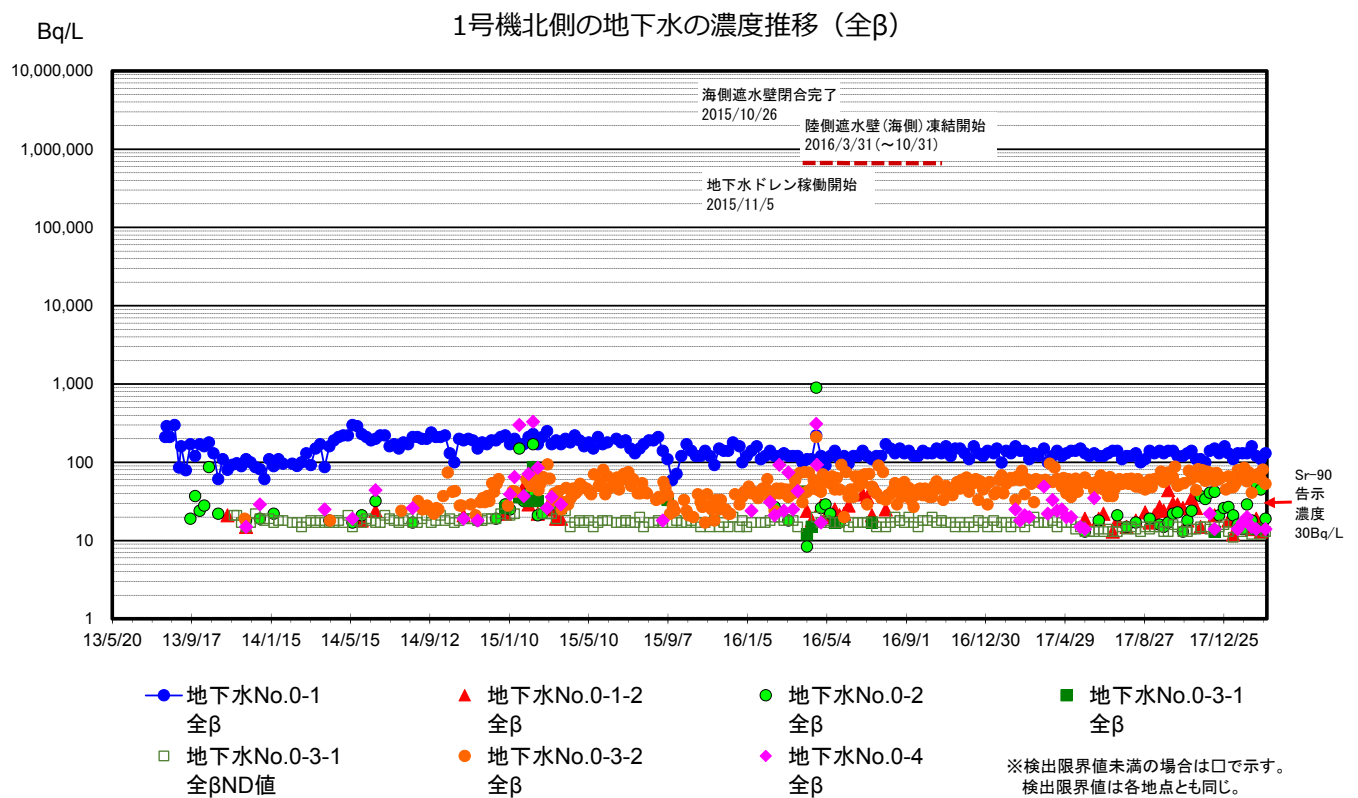
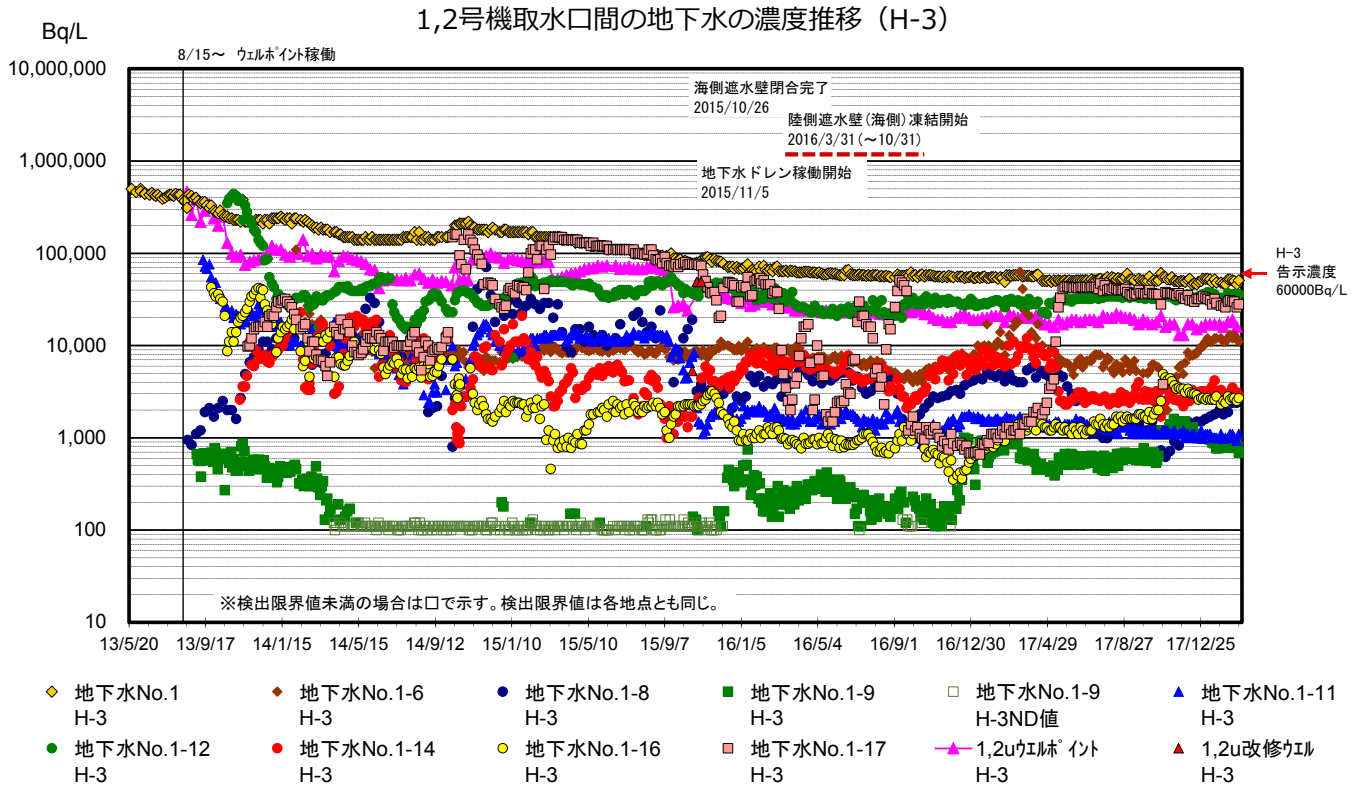
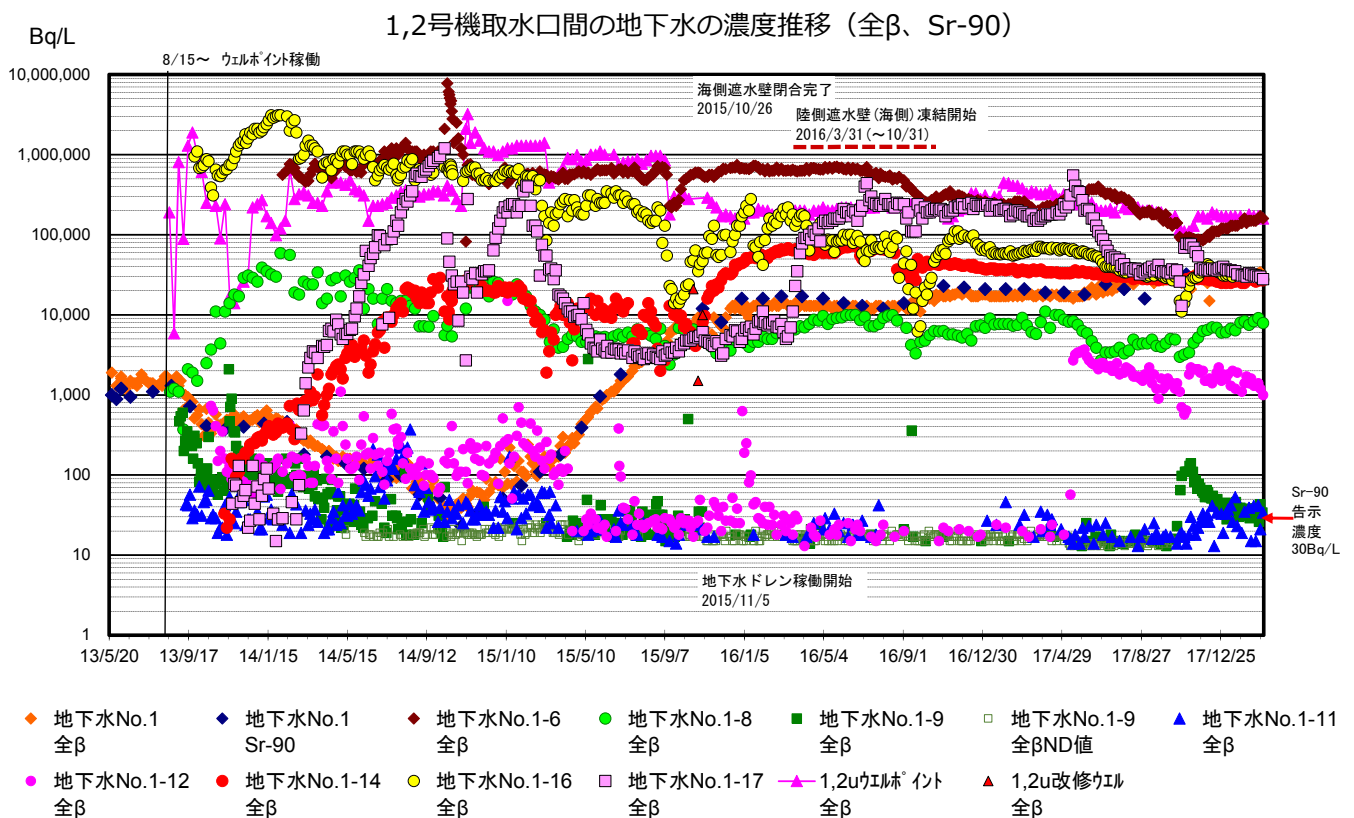
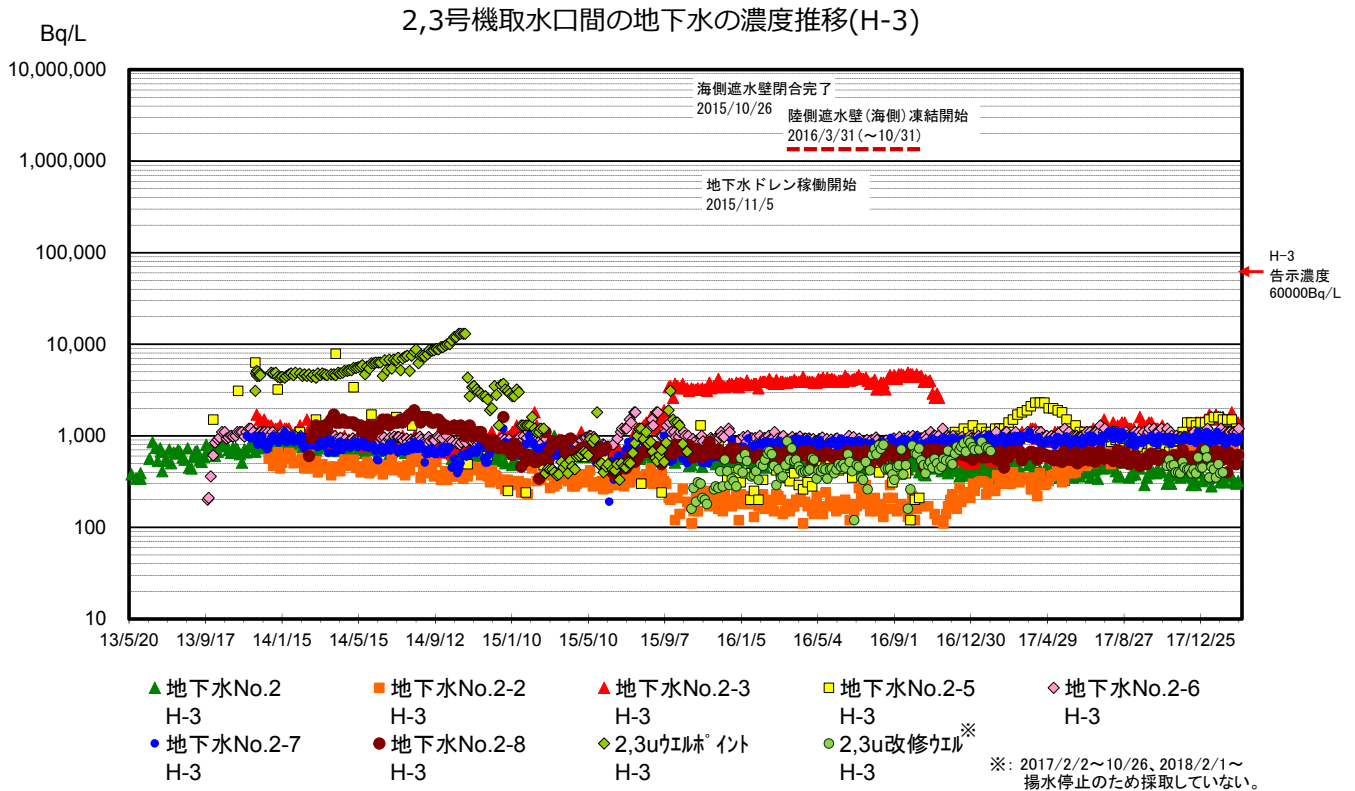
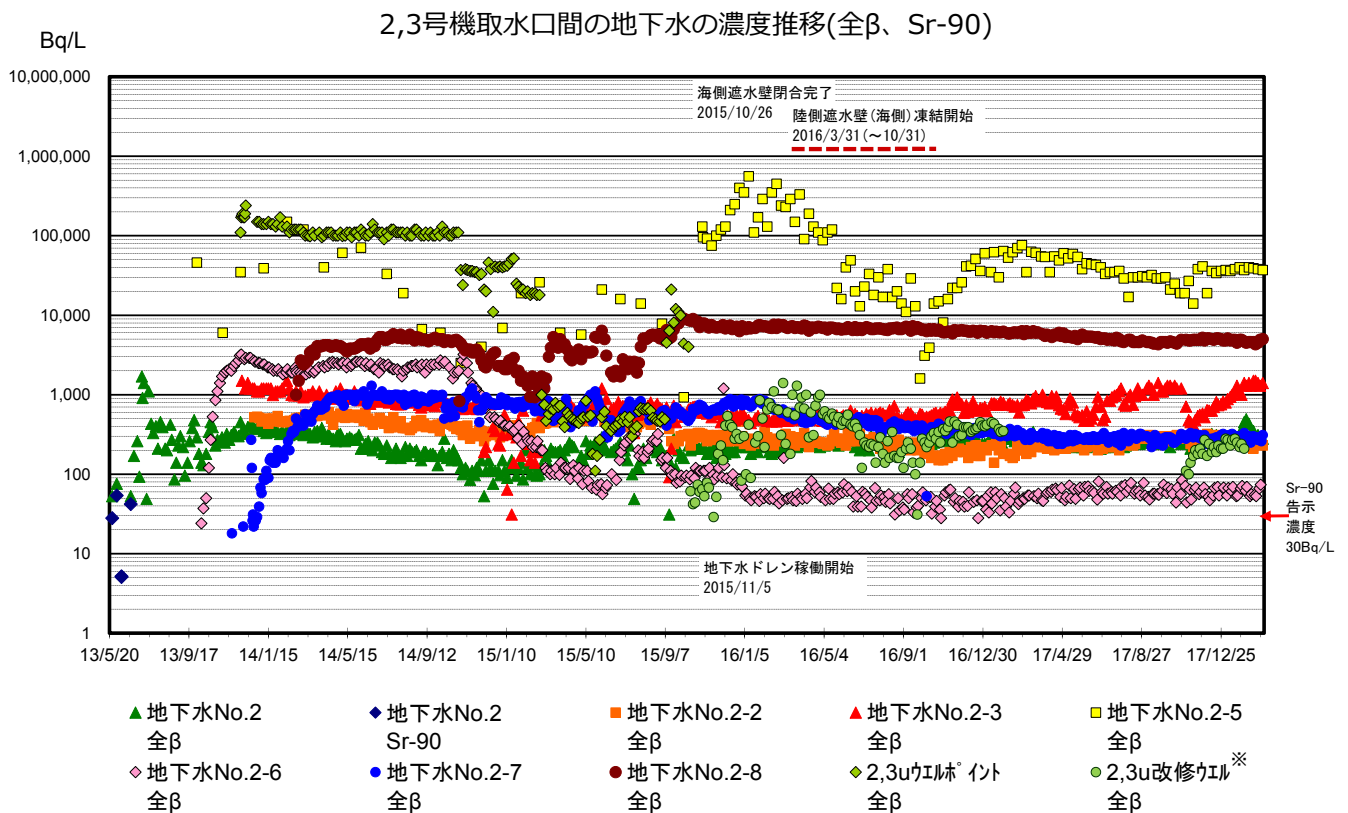
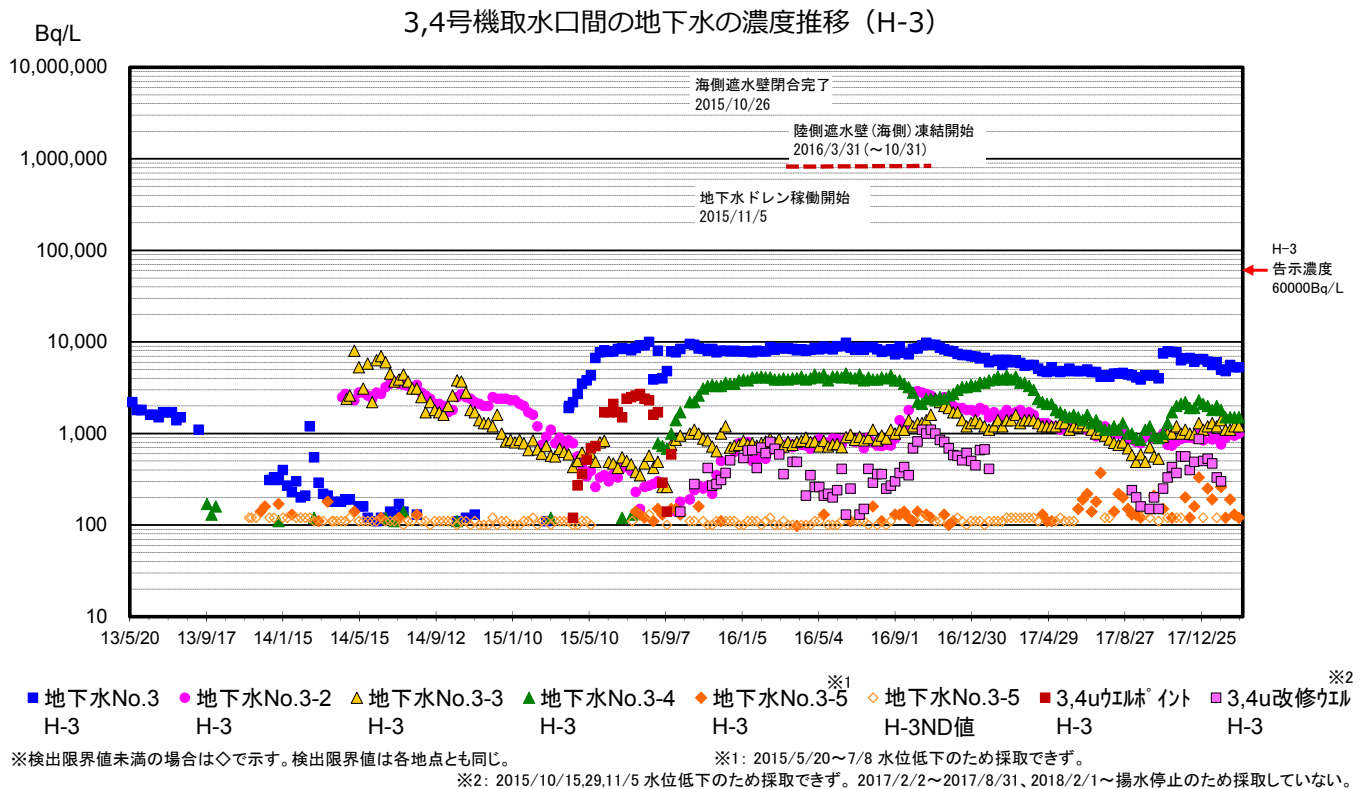
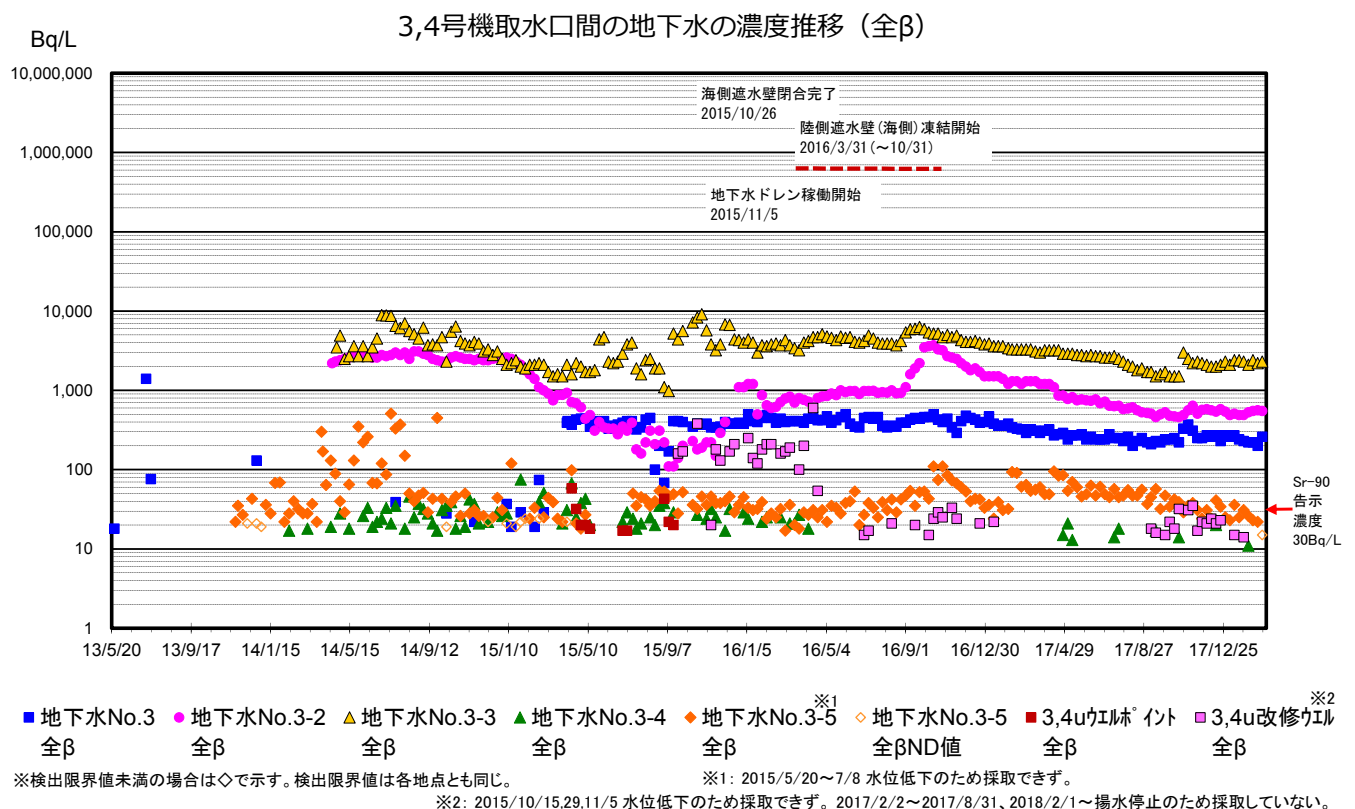
<1号機北側エリア>

- No.0-1-2でH-3濃度は2017.10より10,000Bq/ℓ程度から上昇し、現在20,000Bq/ℓ程度となっている。

<1,2号機取水口間エリア>

- No.1-6でH-3濃度は2017.11より2,000Bq/ℓ程度から上昇し、現在12,000Bq/ℓ程度となっている。
- No.1-9でH-3濃度は2017.10より1,500Bq/ℓまで上昇後低下し、現在800Bq/ℓ程度となっている。全β濃度は2017.10より140Bq/ℓまで上昇後低下し、現在40Bq/ℓ程度となっている。
- No.1-16でH-3濃度は2017.10より2,000Bq/ℓ程度から5,000Bq/ℓまで上昇後低下し、現在3,000Bq/ℓ程度となっている。

<2,3号機取水口間エリア>

- No.2-3でH-3濃度は2017.11より1,000Bq/ℓ程度から上昇し、現在1,600Bq/ℓ程度となっている。全β濃度は2017.12より600Bq/ℓ程度から上昇傾向にあり、現在1,400Bq/ℓ程度となっている。
- No.2-5でH-3濃度は2017.11より700Bq/ℓ程度から上昇し、現在1,500Bq/ℓ程度となっている。

＜3,4号機取水口間エリア＞

- No.3-4でH-3濃度は2017.10より1,000Bq/ℓ程度から上昇し、現在1,500Bq/ℓ程度となっている。

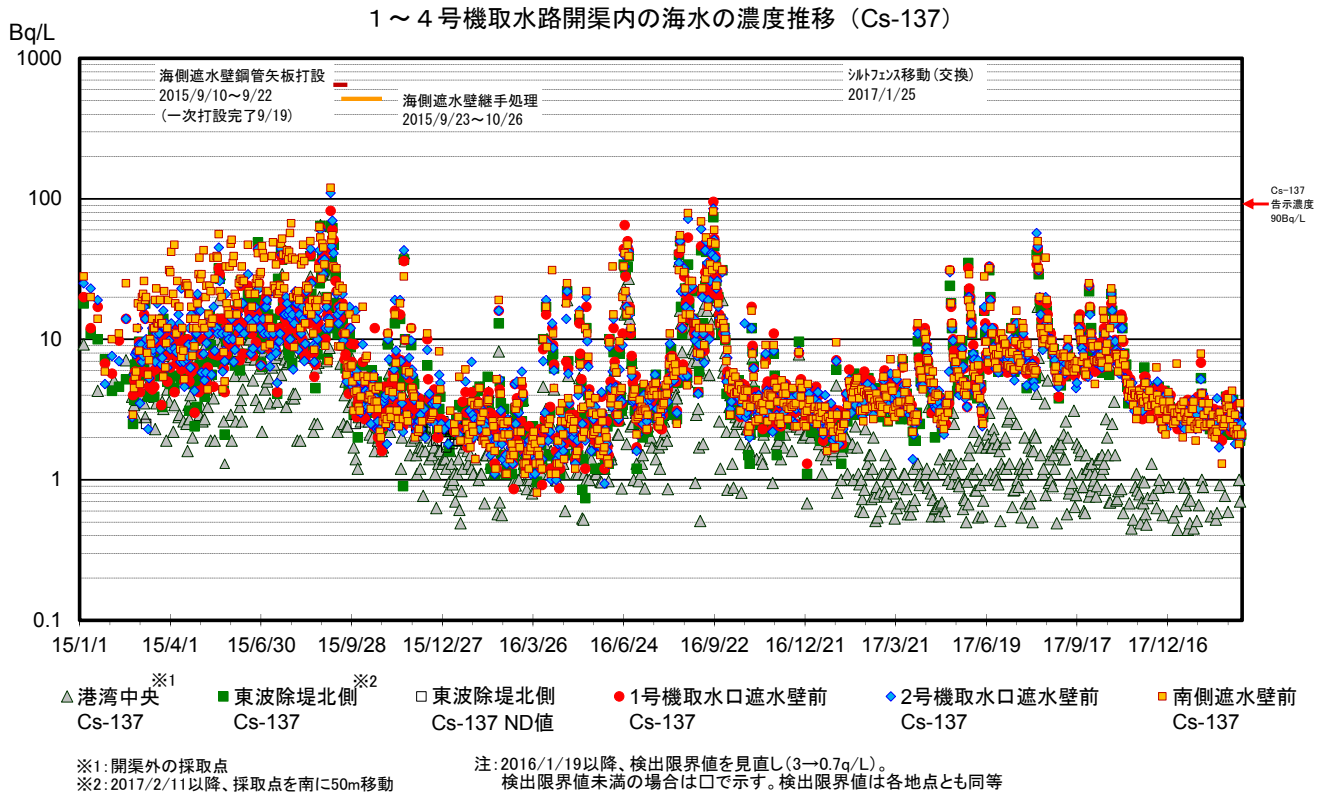
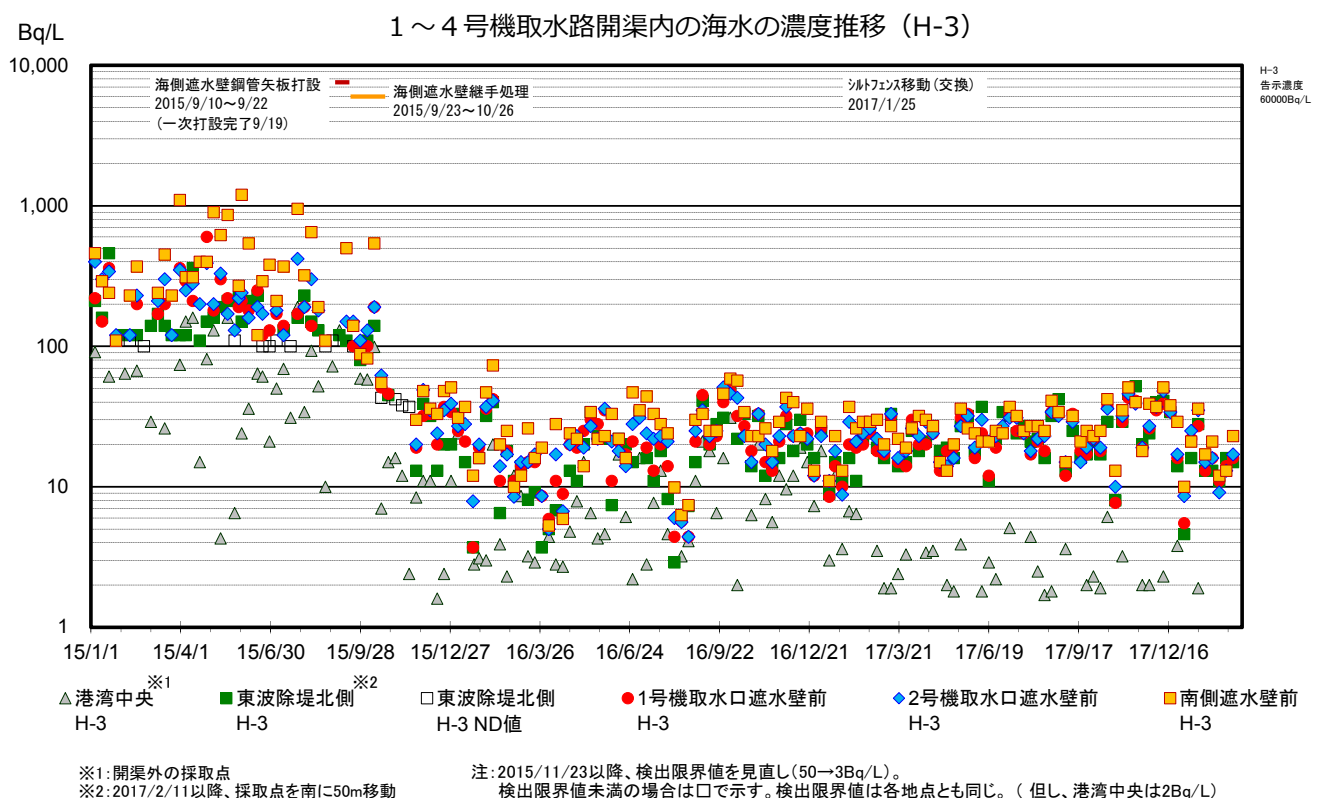
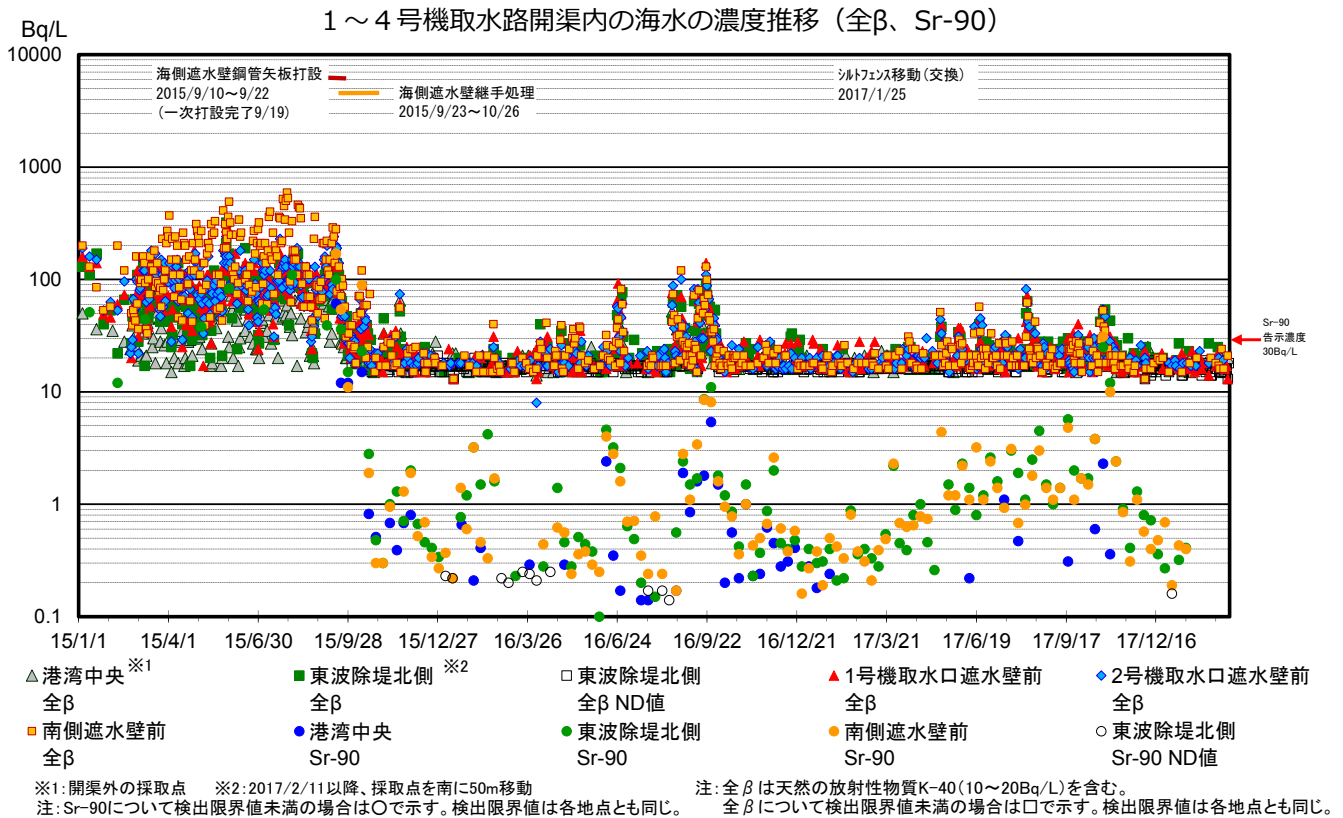
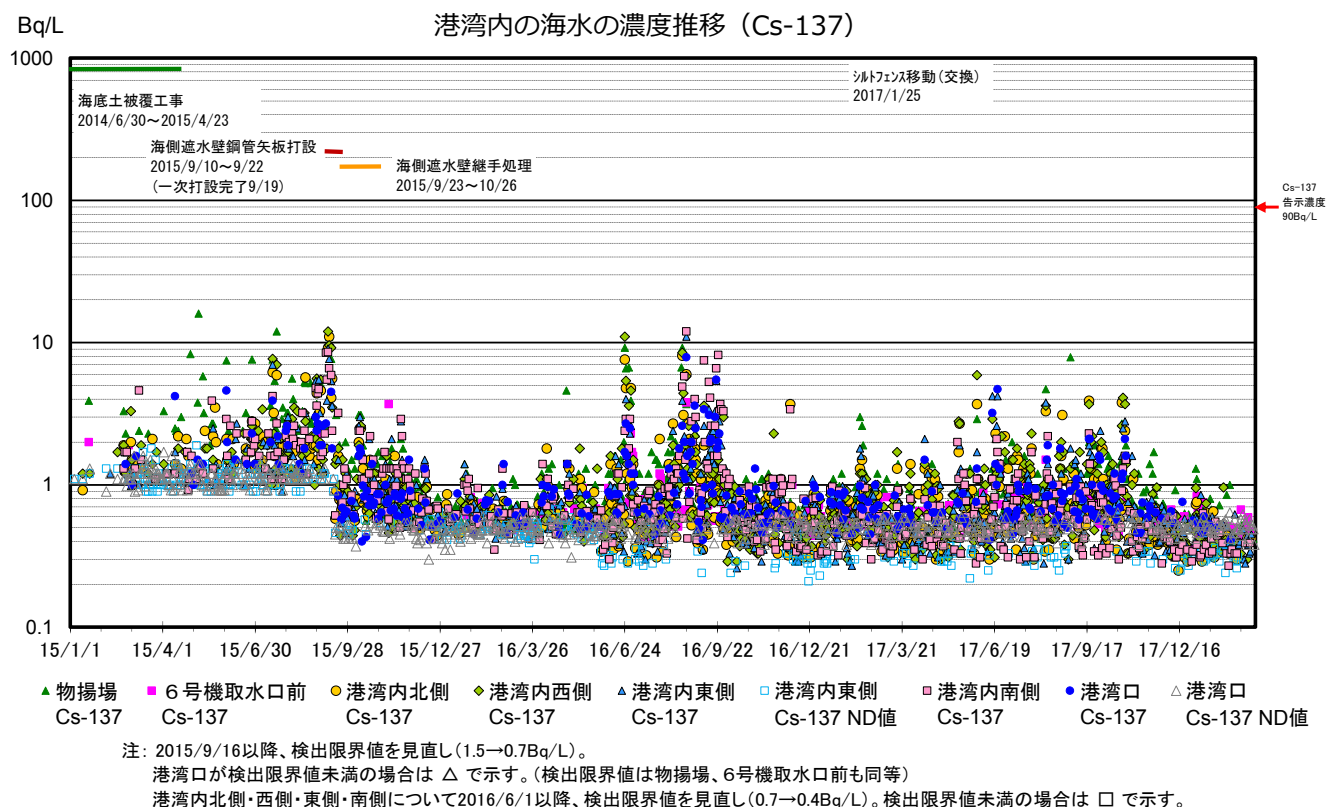
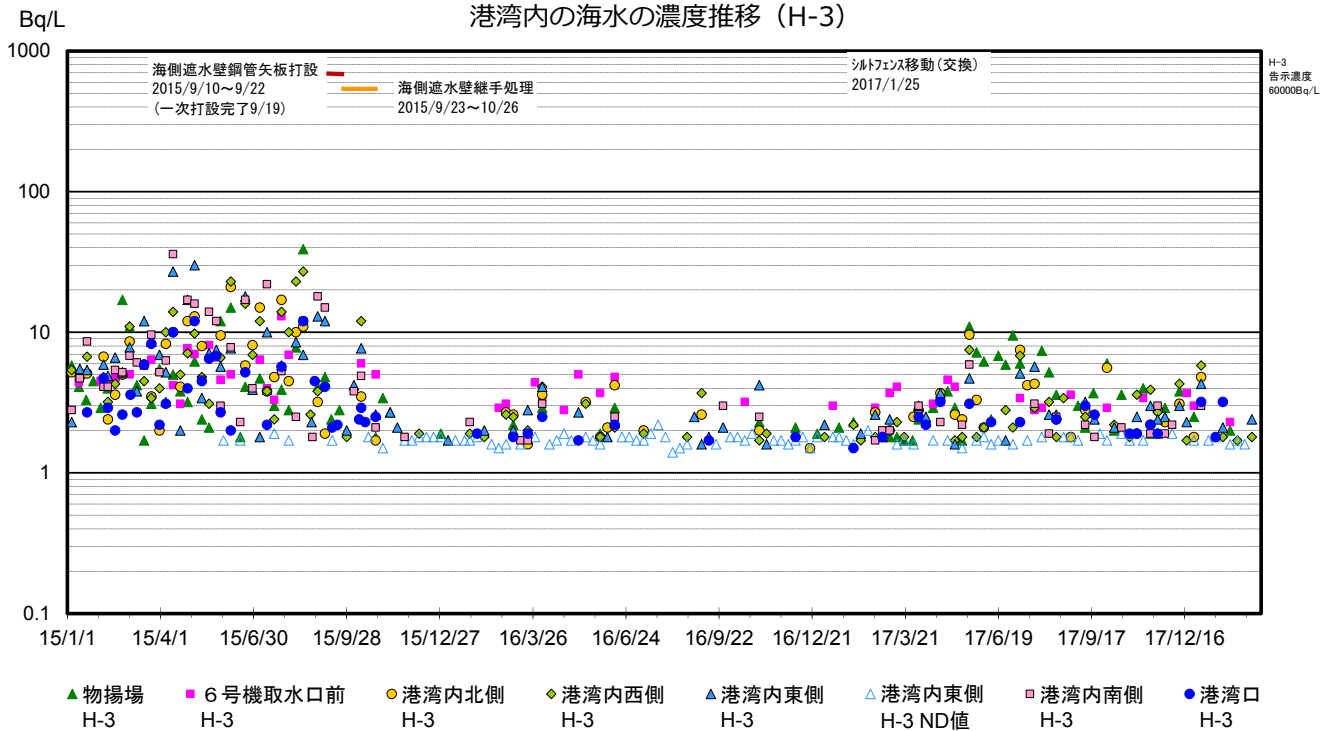
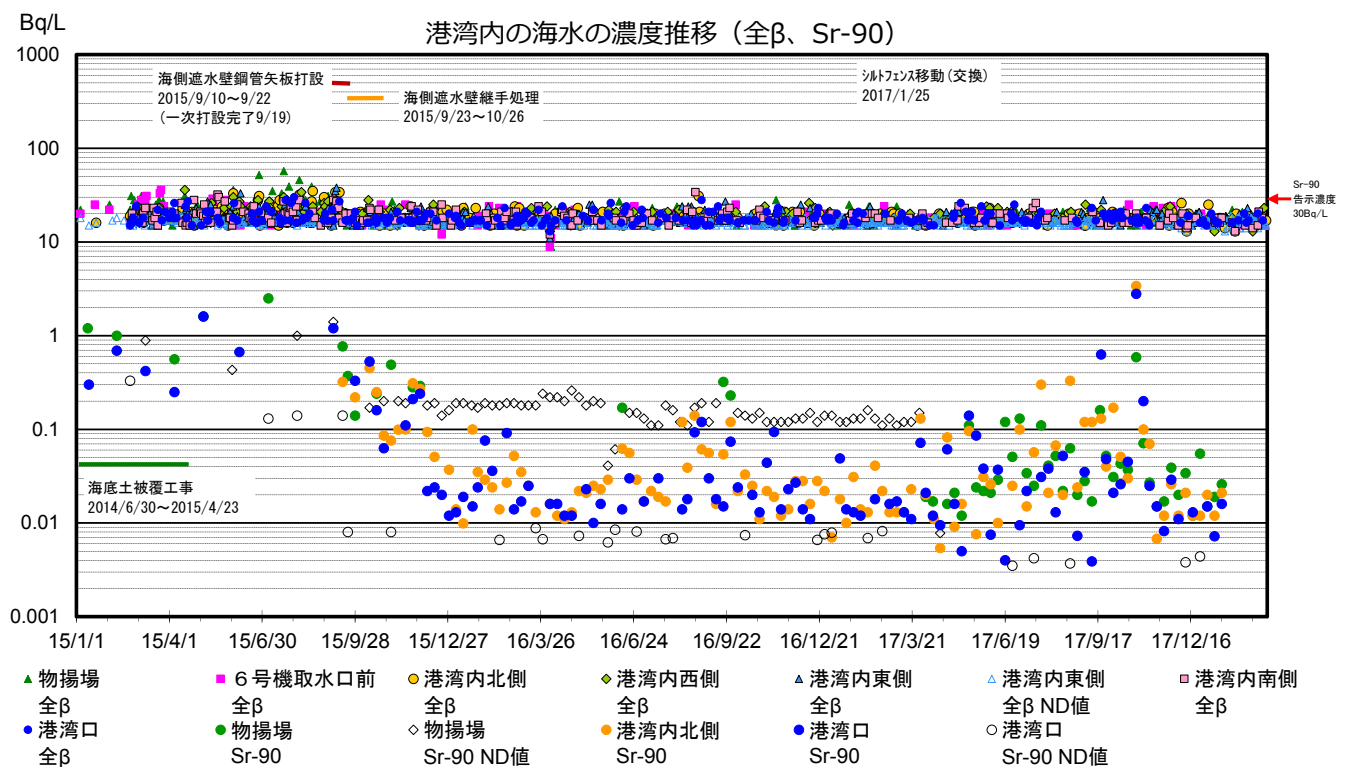
## <1～4号機取水路開渠内エリア>

- 告示濃度未満で推移しているが、大雨時にCs-137濃度、Sr-90濃度の上昇が見られる。
- 海側遮水壁鋼管矢板打設・継手処理の完了後、濃度の低下が見られる。
- 位置変更のために新しいシルトフェンスを設置した2017.1.25以降、Cs-137濃度の上昇が見られる。

## <港湾内エリア>

- 告示濃度未満で推移しているが、大雨時にCs-137濃度、Sr-90濃度の上昇が見られる。
- 1～4号機取水路開渠内エリアより低いレベルとなっている。
- 海側遮水壁鋼管矢板打設・継手処理の完了後、濃度の低下が見られる。

## <港湾外エリア>

- 海側遮水壁鋼管矢板打設・継手処理の完了後、Cs-137濃度、Sr-90濃度の低下が見られ、告示濃度未満で推移していて変化は見られていない。
