地下水および雨水流入対策の現状

2018年3月29日

東京電力ホールディングス株式会社

2017年10月（台風時）の建屋流入量増加要因の調査概要

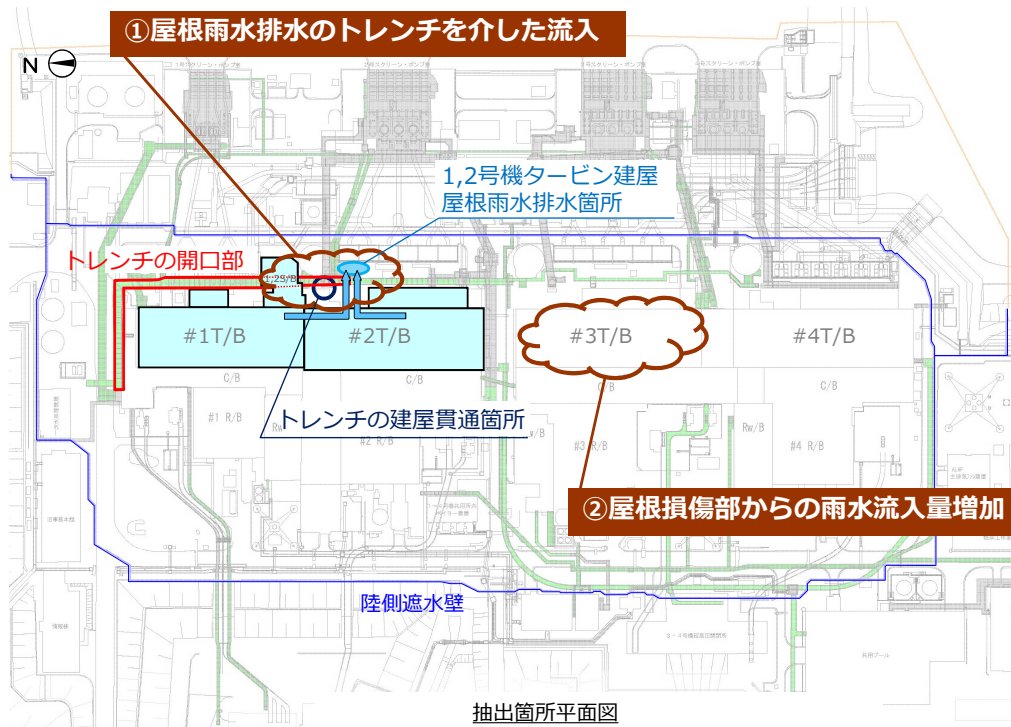
増加要因（現時点で可能性が高いと考えられるもの）

- これまでの調査から、以下の2つの可能性が抽出されている
 - ① 1,2号機タービン建屋の屋根雨水排水がトレンチを介して流入
 - ② 3号機タービン建屋上屋の屋根損傷部からの雨水流入量が増加
