# G 3 西タンクエリア堰内雨水の外堰への漏えいについて

2018年3月29日

## 東京電力ホールディングス株式会社

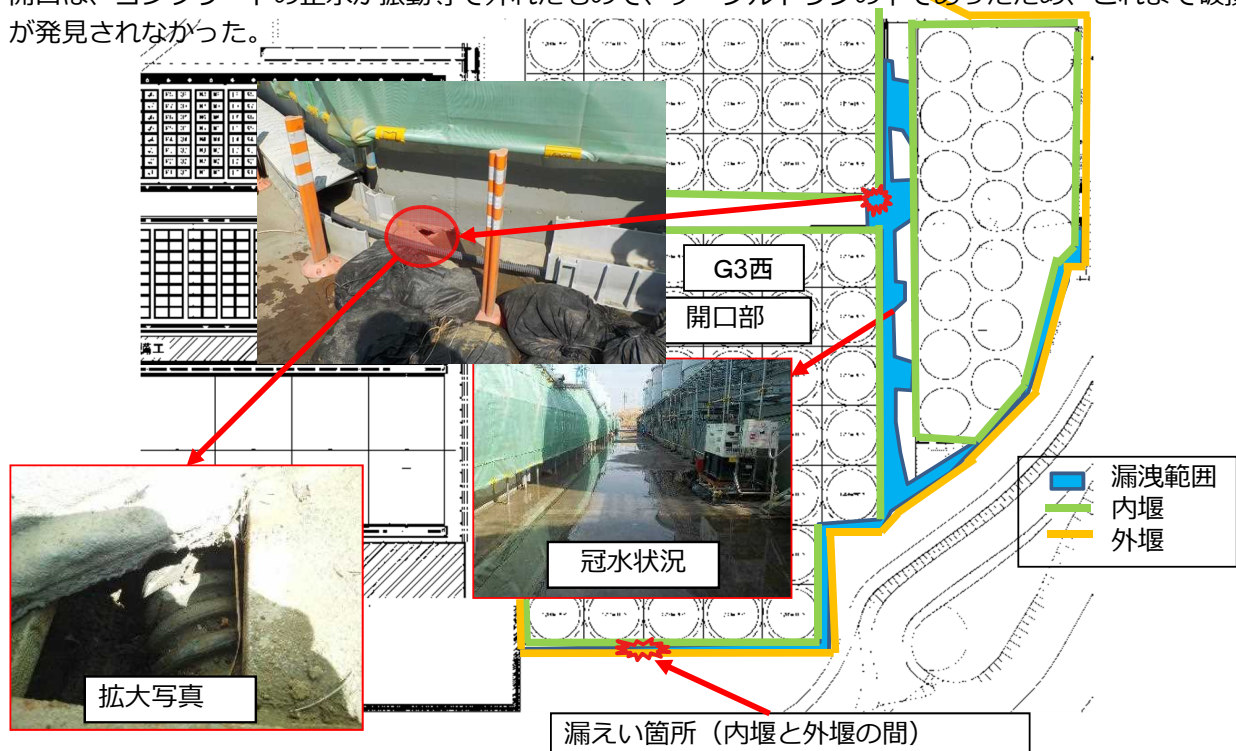
## 2. 堰内雨水流出場所・範囲

- ・G3西タンクエリア西側、内堰と外堰の間で流出。一部は開口から地面に浸透。
- ・外堰地面は、防水塗装やコンクリート等で浸透性のない構造であるため、広範囲に広がった。
- ・開口は、コンクリートの止水が振動等で外れたもので、ケーブルトラフの下であったため、これまで破損が発見されなかった。

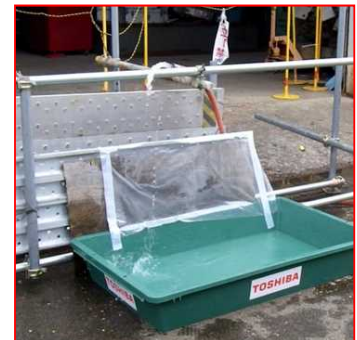
- 直接要因
  - ① 作業員は作業用ホース敷設時に作業用ホース先端を固縛してなかった。
  - ② 作業員は内堰よりも高い位置に作業用ホースを敷設した。
  - ③ 移送時に監視員が居なかった。
- 間接要因
  - ① 工事担当者は、移送前に敷設状況を確認していなかった。
  - ② 作業員は取り扱う水について汚染水という認識が薄かった。
  - ③ 作業員は汚染水取扱作業の注意事項（基本的行動）が明確になっていなかった。

- 汚染水移送時は移送先の作業用ホース先端は暴れないよう（跳ね上がり防止）固縛する。（直接要因－①）
- 汚染水移送時は移送先の作業用ホース先端は暴れないよう（跳ね上がり防止）敷設位置を低くする。（直接要因－②）
- 作業時の汚染水移送時は常時、監視員を配置する。（直接要因－③）

- 直接要因対策を踏まえた「作業用ホースによる汚染水取扱作業の注意事項」を「耐圧ホース運用管理ガイド」に反映する。
- 工事担当者は、移送前に敷設状況について、「作業用ホースによる汚染水取扱作業の注意事項」の遵守状況を確認し必要により是正措置を指示する。（間接要因－①）
- 「作業用ホースによる汚染水取扱作業の注意事項」の周知を通じて堰内雨水であっても取扱は汚染水と同じであることの認識を高める。（間接要因－②）
- 作業用ホースでの汚染水移送が予定されている場合は、「作業用ホースによる汚染水取扱作業の注意事項」を工事要領書に反映することを「耐圧ホース運用管理ガイド」にて定める。（間接要因－③）

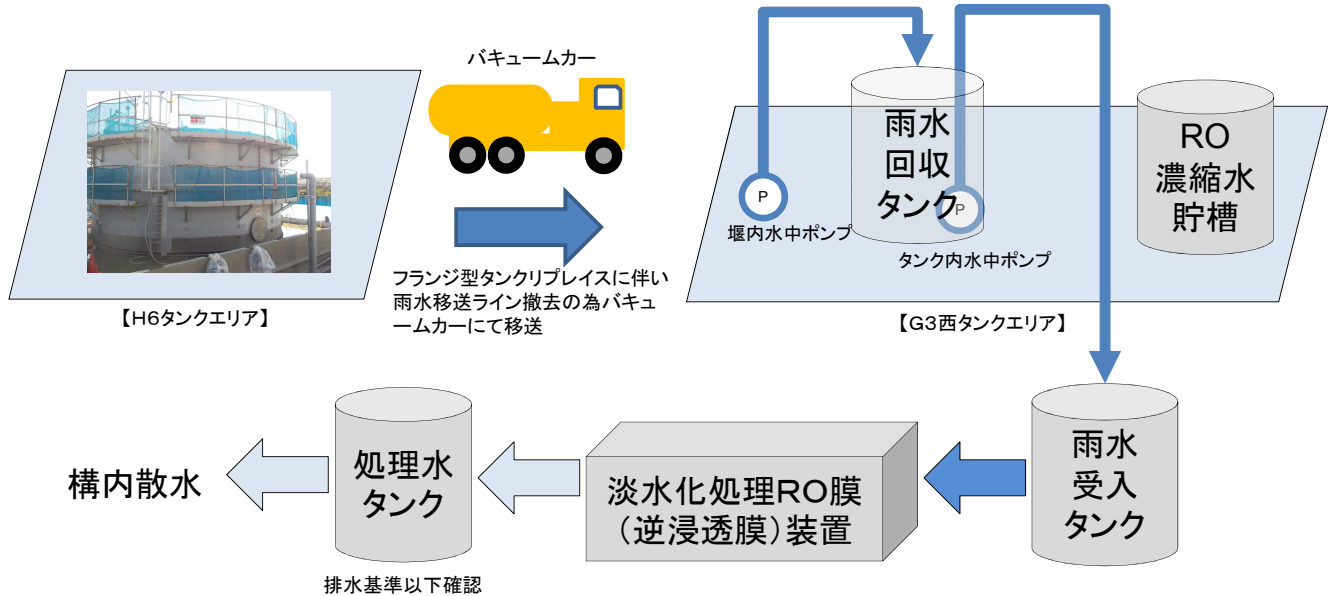
### ◆ 処理概要

- 汚染水タンクエリアの堰内に溜まった雨水のうち、その放射能濃度が排水基準を上回るものについて逆浸透膜を利用し、処理することになっておりH 6 及びG 3 西堰内雨水については、過去に排水基準より高い時期があったことから処理対象の堰として管理している。
- G 3 西エリア堰内へH 6 タンクエリアの堰内雨水を移送したことから、G 3 西エリア堰内雨水の放射能濃度が上昇したと考えられる。
