# 2号機原子炉建屋西側外壁開口後の オペフロ調査の実施について

2018年7月26日

## 東京電力ホールディングス株式会社

### 1. 西側壁開口後のオペフロ調査の実施について

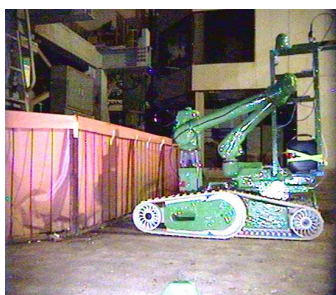
① 遠隔無人ロボット測定状況(天井カメラ撮影)

ウエルプラグ近傍の線量率が高く、そこから離れるにしたがって線量が低くなる傾向があるため、主な線源はウエルプラグと推定。（2012年度の調査でも、ウエルプラグ上で880mSv/h、ウエルプラグから離れると線量が下がる傾向を確認）
