- 3号原子炉建屋オペフロ上

## 3.調査結果[外観確認・動作確認・表示確認]

## 8.リード線断線の推定メカニズム

## 10.調査結果まとめ

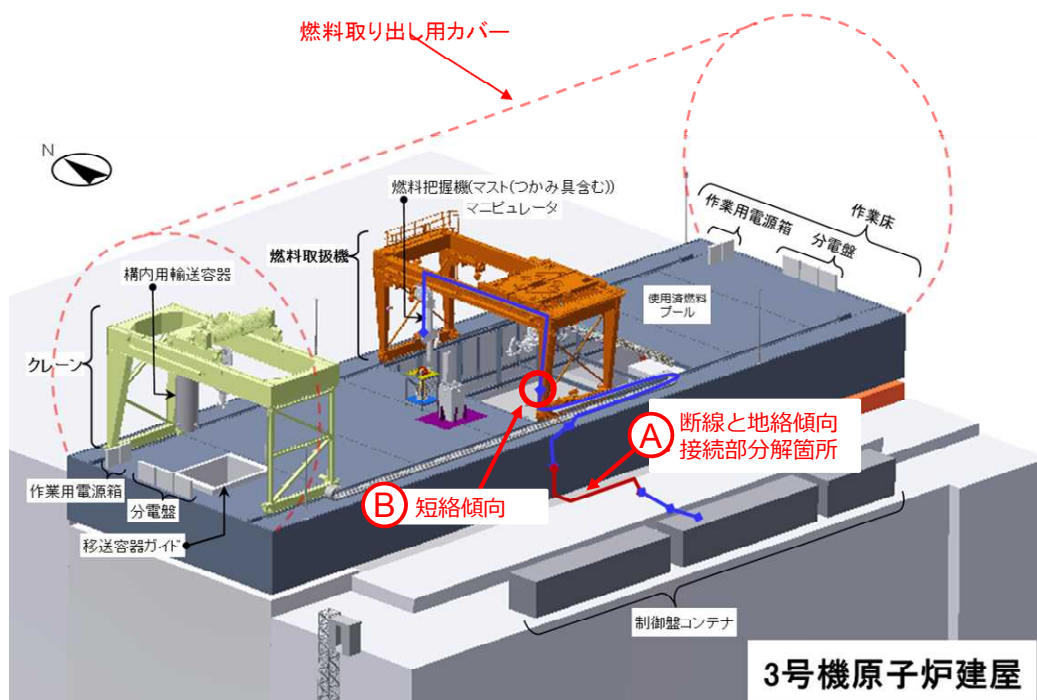
## 【参考】燃料取扱機不具合調査（ケーブル等不具合箇所）

モータ速度検出器(ENC3526)は異常なし  
6本でつながれているケーブルのうち、  
・ケーブル1本に断線と地絡傾向  
・接続部1か所に短絡傾向  
を確認。

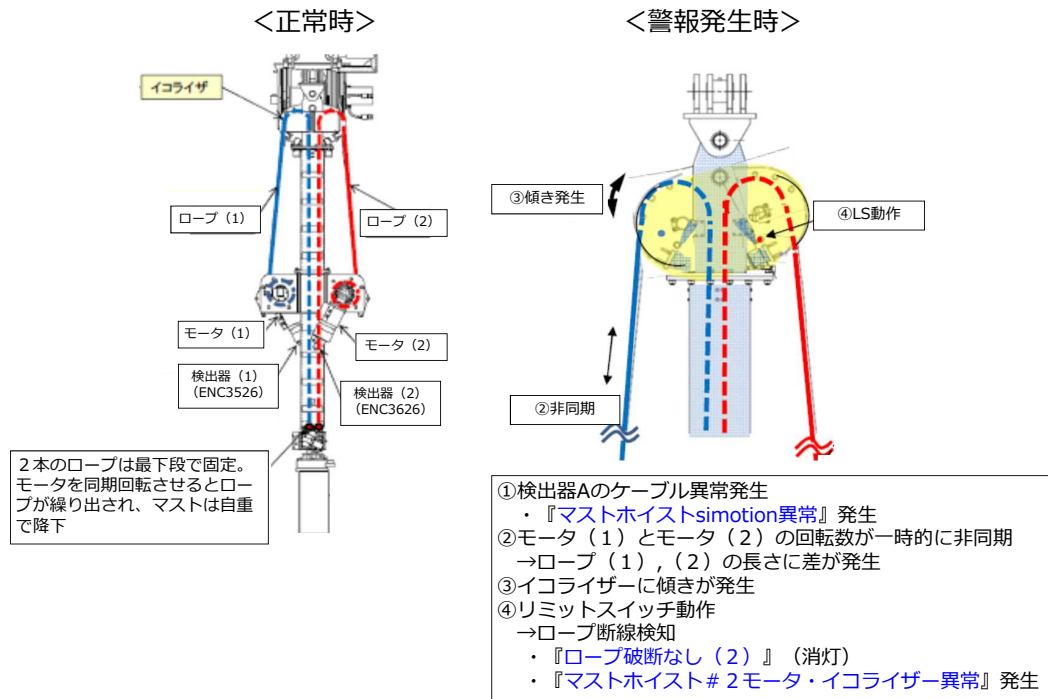
損傷メカニズム (推定)

- 不具合が確認されたケーブルの断線等を起点に、検出器の信号異常が発生、マストホイストモータの停止、モータの停止特性の差によるアンバランス発生によりイコライザーが傾き、LSが動作。

- リード線の破断は、接続部内部に雨水等が侵入したため、水分により腐食し、破断に至ったと推定される。
- ロープ破断警報は、不具合が確認されたケーブルの断線等を起点に、検出器の信号異常が発生、マストホイストモータの停止、モータの停止特性の差によるアンバランス発生によりイコライザーが傾き、LSが動作したためと推定される。
