# 3号機燃料取扱機（FHM）の不具合について

2018年9月27日

## 東京電力ホールディングス株式会社

### 1. 燃料取扱機（FHM）の不具合状況

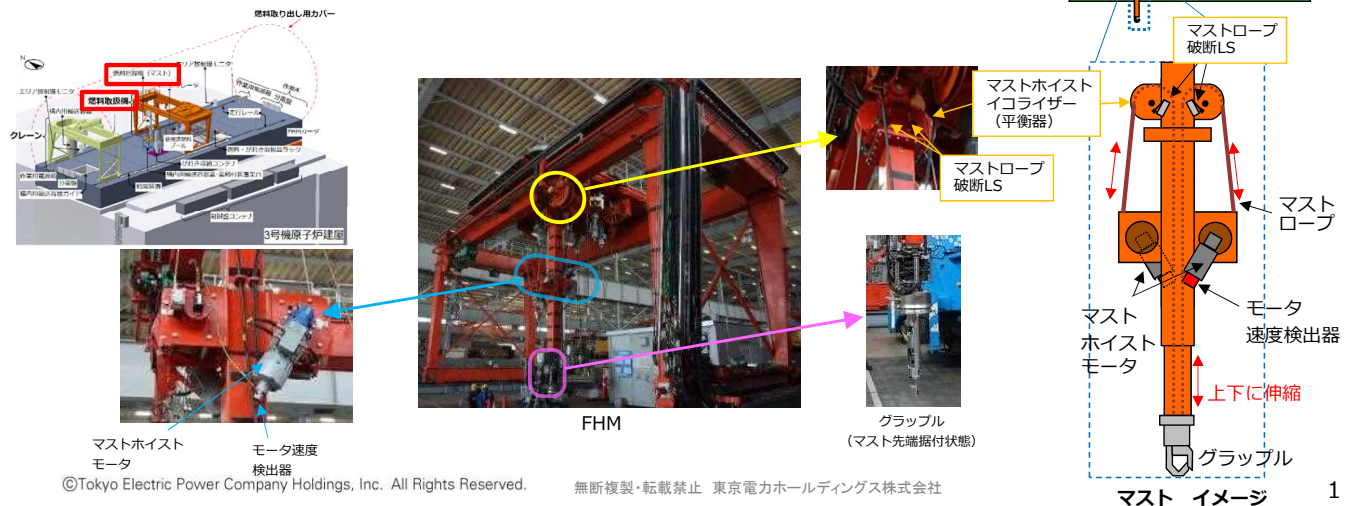
2018年8月8日 原子力規制委員会による使用前検査中、機能検査のために燃料取扱機（以下、FHMという）の燃料把握機（マスト）を使用済燃料プールに降下させていたところ、制御系に関する異常を示す警報が発報し、FHMが停止した。そのため、使用前検査を中断した。

- 燃料把握機（マスト）は、マストホイストモータでマストロープを出し入れすることで、上下に伸縮する。
- マストロープは2本あり、片側のロープが破断しても、もう片方のロープで燃料等の保持が可能。片方のロープが破断した際は、マストホイストイコライザーが傾きロープの破断を検知する。

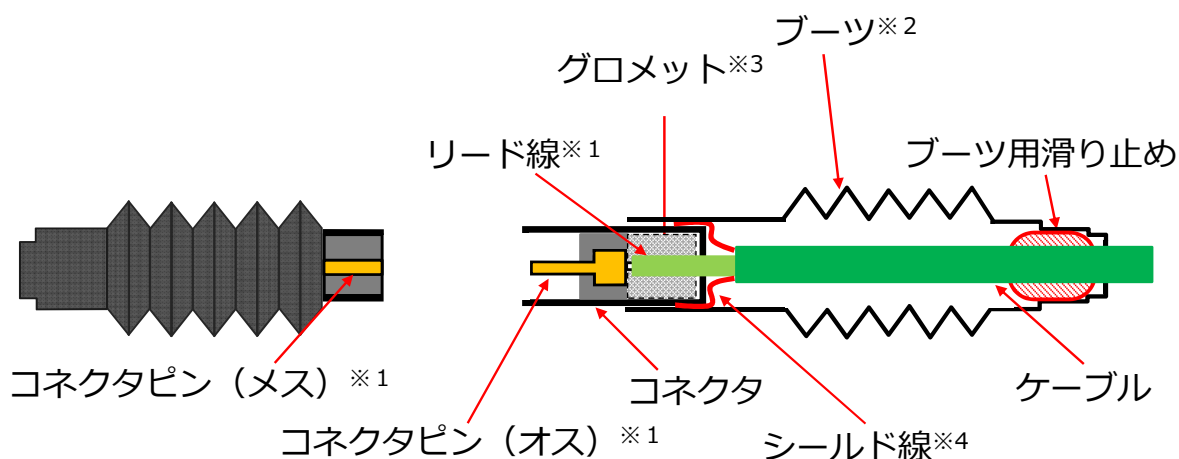
損傷メカニズム（推定）

- 不具合が確認されたケーブルの接続部を分解し内部を確認した結果、ブーツ用滑り止め※にずれや熱収縮の痕跡が少なく、内部が湿っていることを確認。
  - リード線の断線は、ブーツの隙間から接続部内部に雨水等が浸入したため、水分により腐食し、破断に至ったと推定。
- ⇒ FHMの停止は、制御装置がリード線（制御ケーブル）の断線を検知したことで制御系の異常と判断した（「マストホイストsimotion異常」）ため停止に至った。

※ブーツ用滑り止め：ケーブル径が小さいためブーツに合わせるための治具

- ※1：コネクタピン、リード線については、ケーブル仕様によって、本数（個数）が異なる。
- ※2：ブーツはコネクタからケーブルの抜け防止及び雨水浸入防止のため。
- ※3：グロメットは、防塵対策のため。
- ※4：シールド線は外部からのノイズ防止のためのアース線であり金属コネクタと電気的に接続されている。
