# タービン建屋東側における 地下水及び海水中の放射性物質濃度の状況について

2018/10/25

## 東京電力ホールディングス株式会社

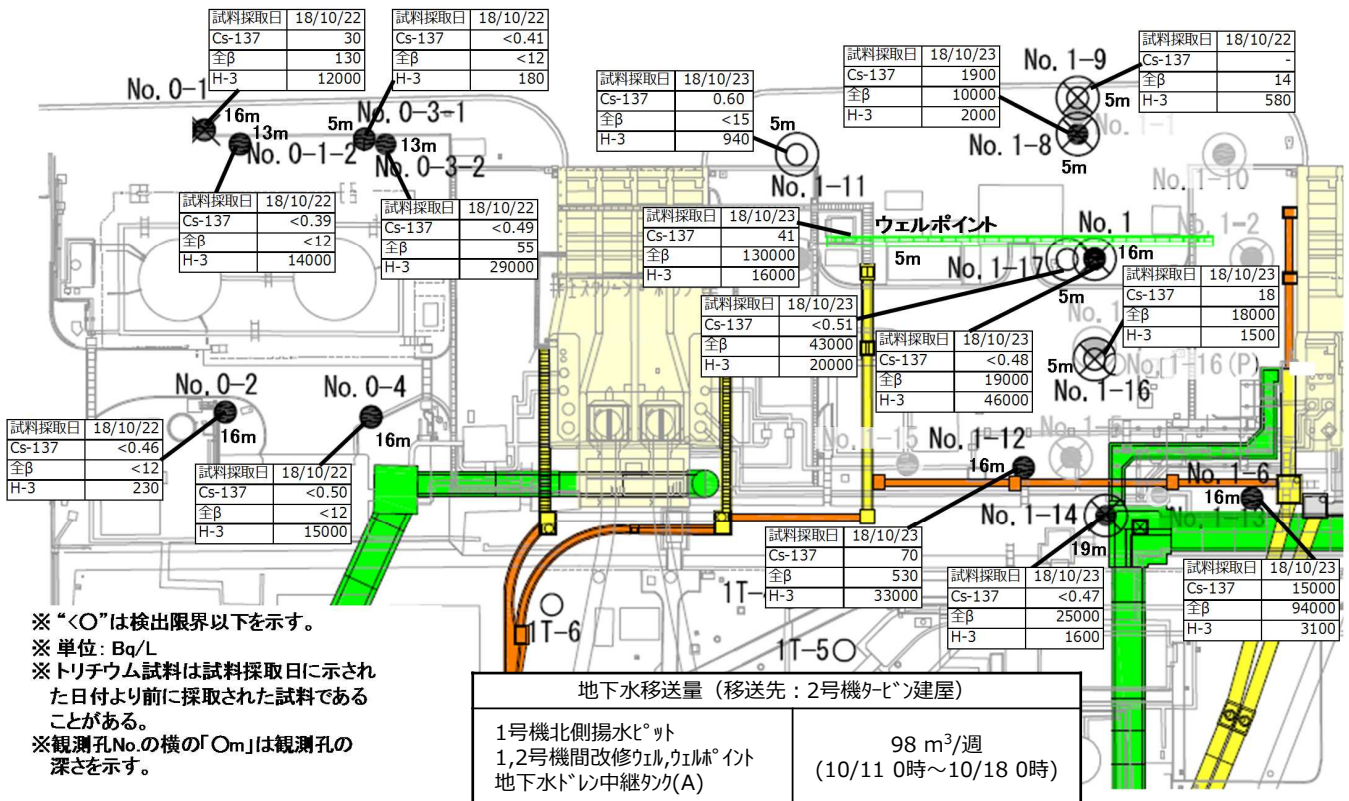
＜1号機北側、1,2号機取水口間＞

- No.1-6でH-3濃度は2017.11より2,000Bq/ℓ程度から15,000Bq/ℓ程度まで上昇したが、2018.3以降低下上昇を繰り返し、現在3,000Bq/ℓ程度となっている。
- No.1-12で全β濃度は2018.1より2,000Bq/ℓ程度から300Bq/ℓ程度まで低下後上昇し、現在600Bq/ℓ程度となっている。
- No.1-14でH-3濃度は3,000Bq/ℓ程度で推移していたが、2018.9より低下傾向にあり、現在1,500Bq/ℓ程度となっている。
- No.1-16で全β濃度は2018.4より43,000Bq/ℓ程度から低下し、現在18,000Bq/ℓ程度となっている。

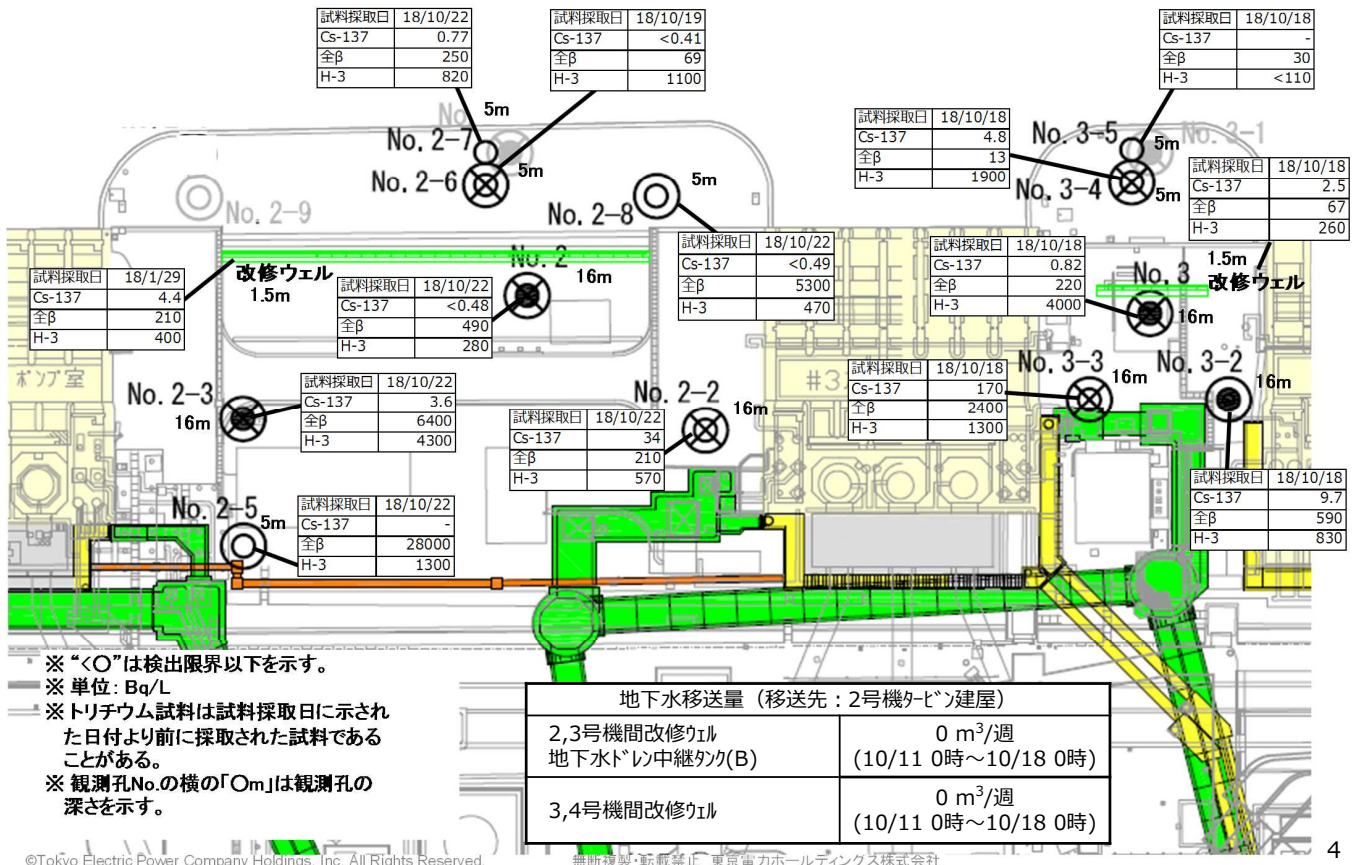
## &lt;2,3号機取水口間、3,4号機取水口間&gt;

- No.2-3でH-3濃度は2017.11より1,000Bq/ℓ程度から上昇傾向にあり、現在4,400Bq/ℓ程度となっている。全β濃度は2017.12より600Bq/ℓ程度から上昇傾向にあり、現在6,400Bq/ℓ程度となっている。
- No.2-5で全β濃度は2018.3より30,000Bq/ℓ程度から70,000Bq/ℓ程度まで上昇後低下し、現在27,000Bq/ℓ程度となっている。

- No.3-4でH-3濃度は2018.1より2,000Bq/ℓ程度から900Bq/ℓ程度まで低下後上昇し、現在2,000Bq/ℓ程度となっている。

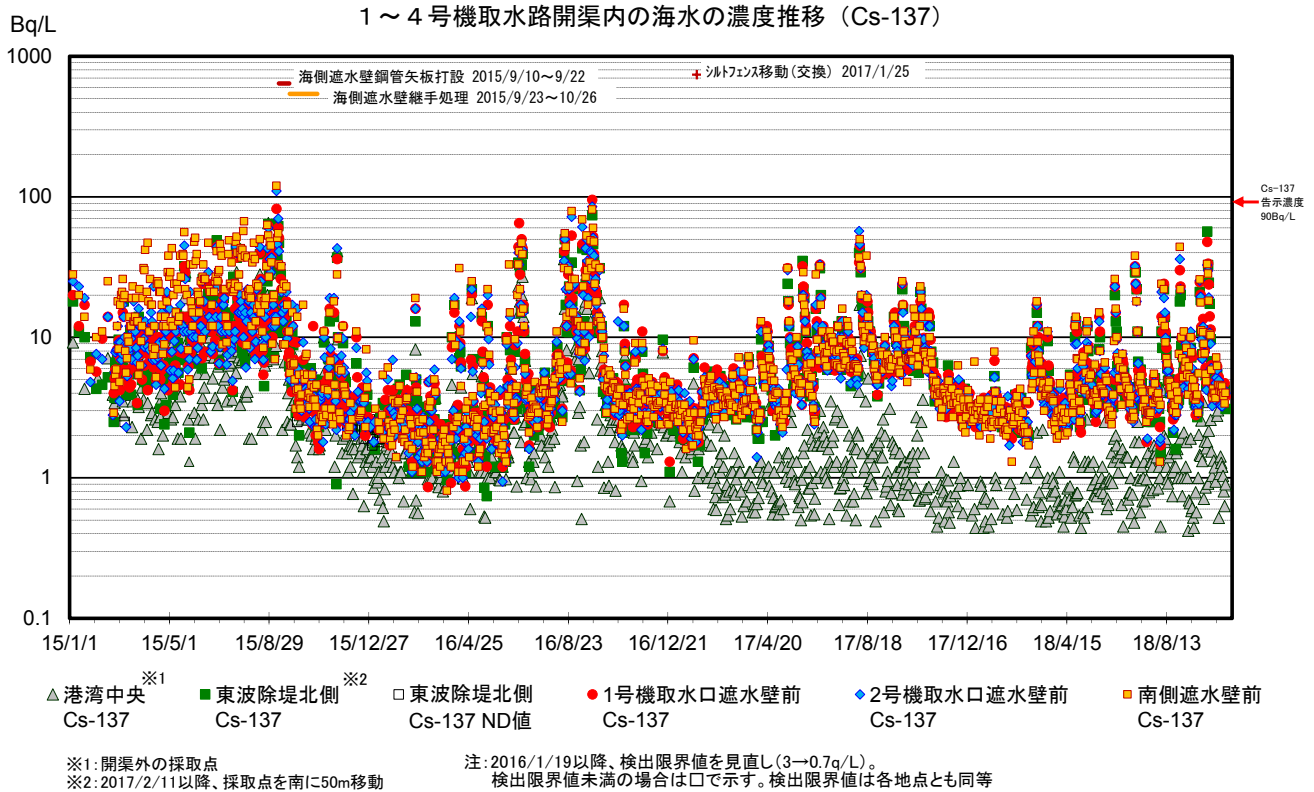
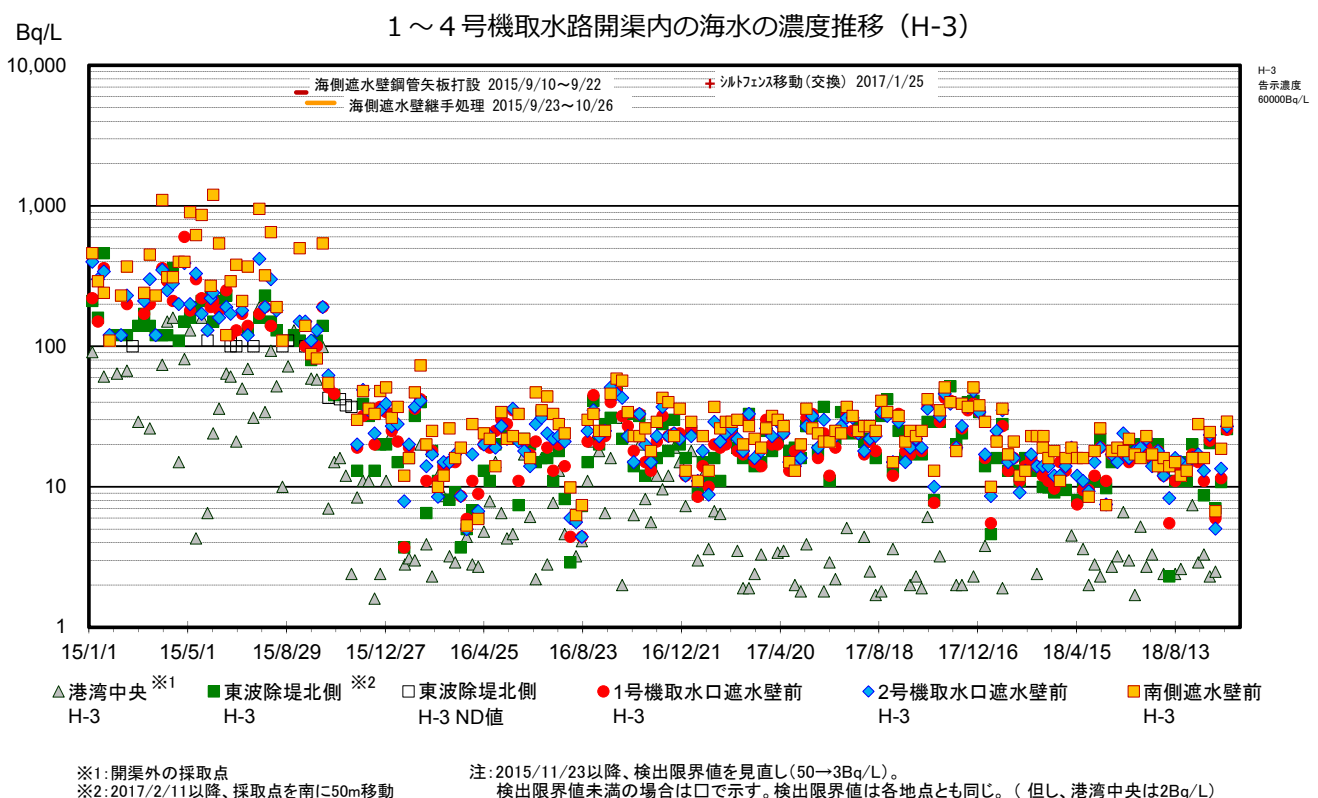
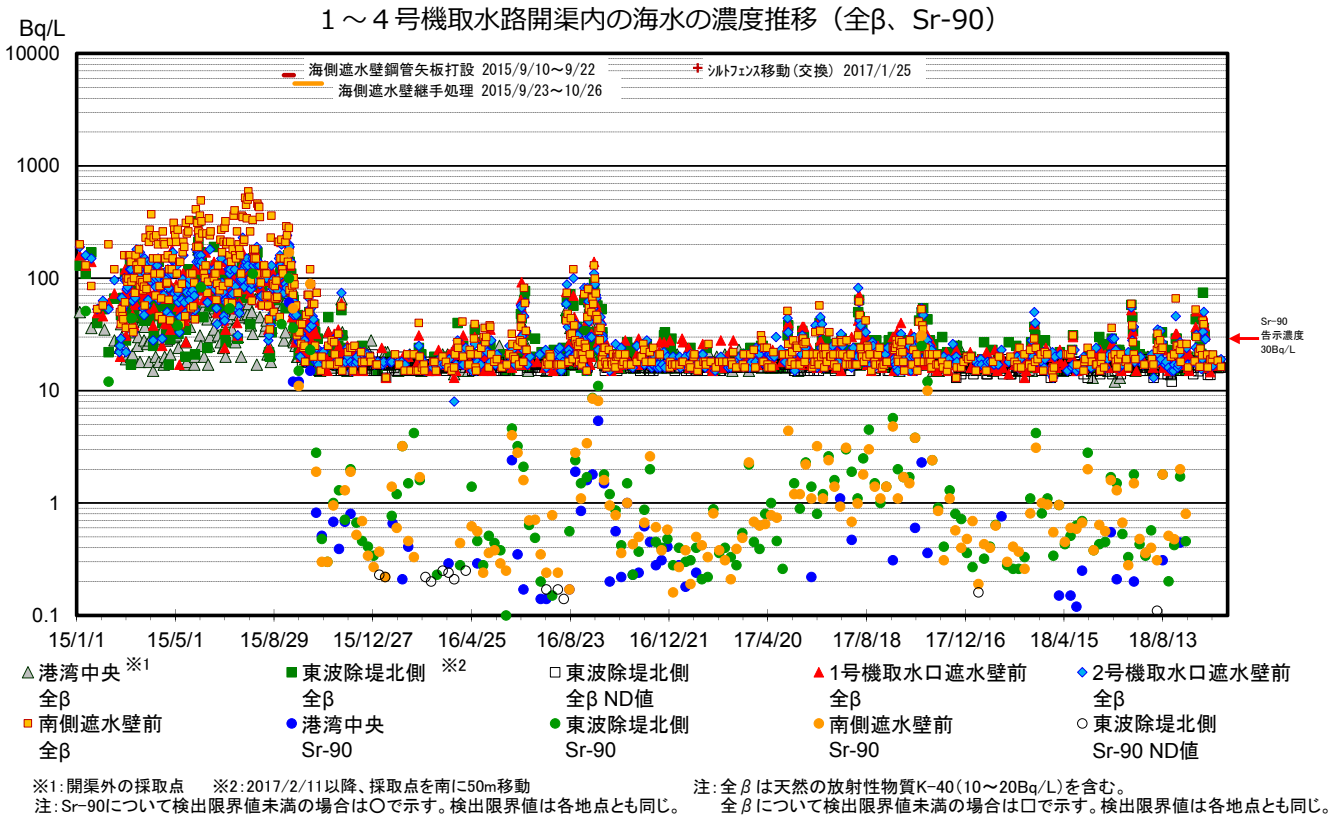
- 告示濃度未満で推移しているが、大雨時にCs-137濃度、Sr-90濃度の上昇が見られる。
- 海側遮水壁鋼管矢板打設・継手処理の完了後、濃度の低下が見られる。
- 位置変更のために新しいシルトフェンスを設置した2017.1.25以降、Cs-137濃度の上昇が見られる。

- 告示濃度未満で推移しているが、大雨時にCs-137濃度、Sr-90濃度の上昇が見られる。
- 1～4号機取水路開渠内エリアより低いレベルとなっている。
- 海側遮水壁鋼管矢板打設・継手処理の完了後、濃度の低下が見られる。

- 海側遮水壁鋼管矢板打設・継手処理の完了後、Cs-137濃度、Sr-90濃度の低下が見られ、告示濃度未満で推移していて変化は見られていない。
