No1地下貯水槽の検知孔移送ポンプからの漏洩事象について

2018年11月29日

東京電力ホールディングス株式会社

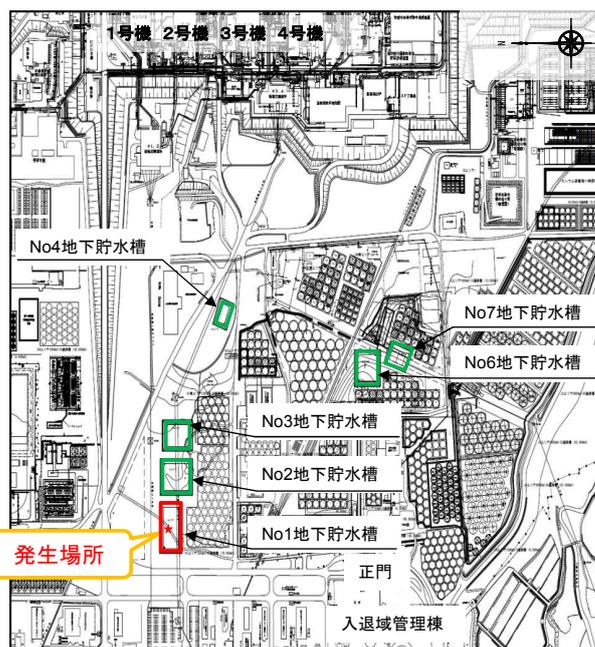
■ 場所 : No1地下貯水槽北側

No1地下貯水槽において検知孔内の水を移送していた。
元請職員が現場を巡視していた際、移送ポンプの受け桝から溢水しているのを発見した。
その後、速やかにポンプを停止し溢水は停止した。

■ 漏洩量と範囲 (推定)

最大 230 リットル , 約4m×約5mの範囲
漏洩水の分析結果 : Cs-134・137 : ND
全β : 7.3×10^4 Bq/L
H-3 : 1.244×10^2 Bq/L

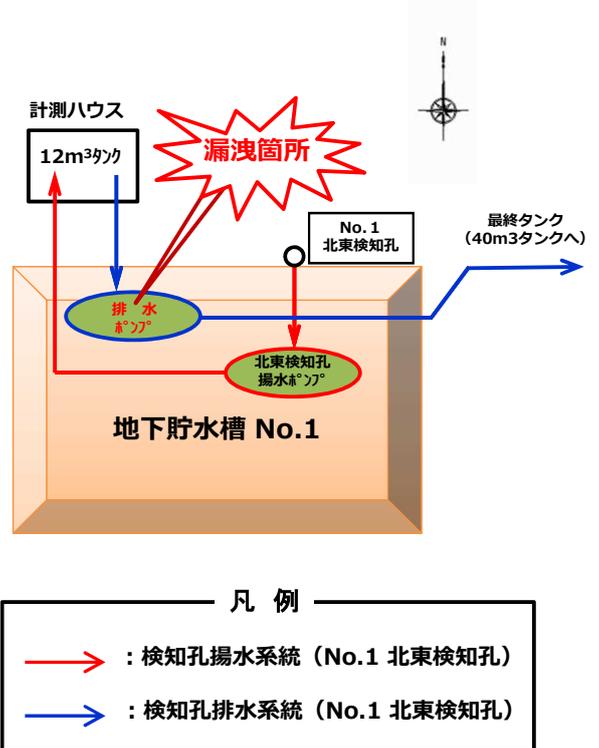
No1地下貯水槽において検知孔内の水を移送していたところ、元請職員が現場を巡視していた際、移送ポンプの受け枱から溢水しているのを発見し、速やかにポンプを停止し溢水は停止した。

- ・ 移送ポンプのドレンの閉止板が外れていた。
(閉止板のボルトが外れた原因は確認中)

- ・ 受け枡内水について、回収作業の実施
(2018.11.26実施済み)
- ・ 浸透した周辺の土壌回収作業の実施
(現在、汚染範囲を調査中。
汚染が高い箇所から回収を速やかに実施)
- ・ 移送ポンプのドレン閉止部の補修の実施
(詳細検討中)
