# タービン建屋東側における 地下水及び海水中の放射性物質濃度の状況について

2018/11/29

## 東京電力ホールディングス株式会社

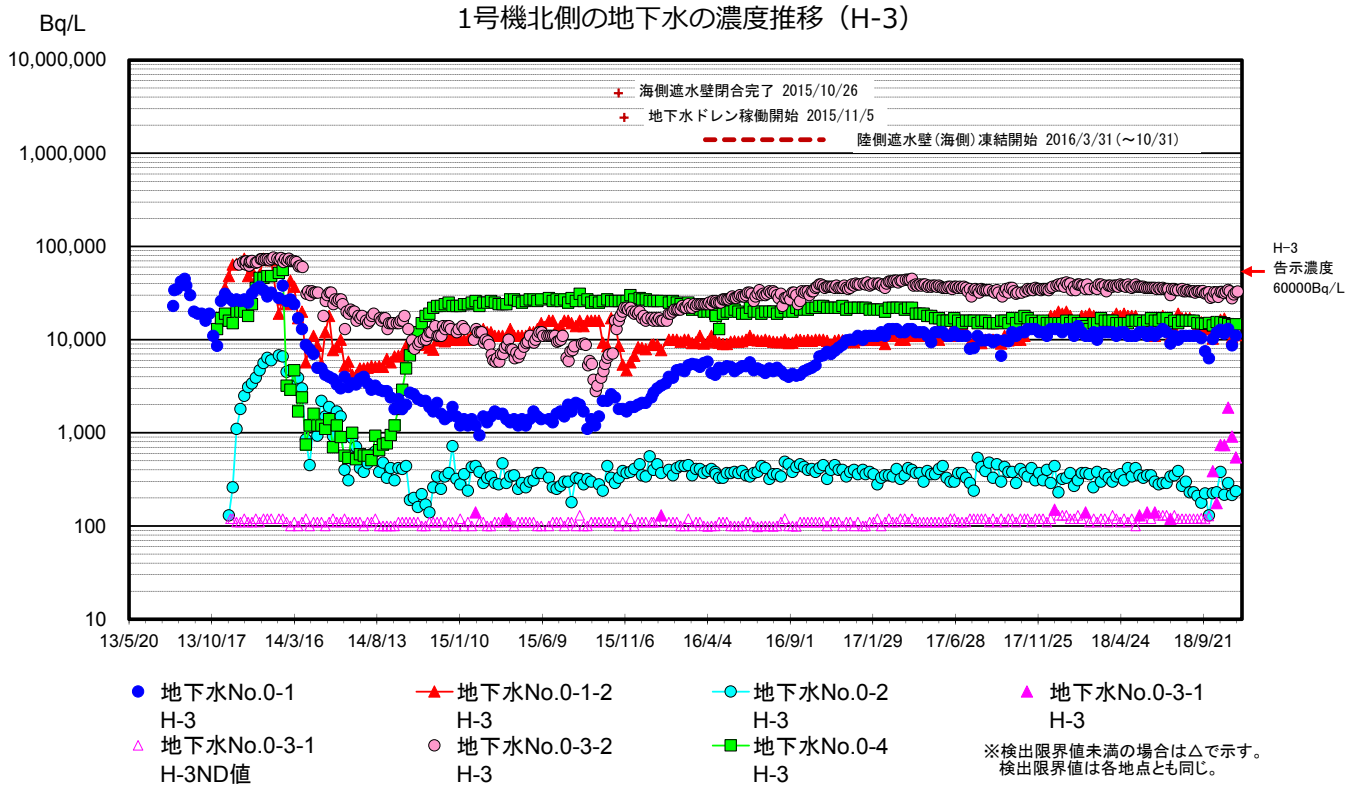
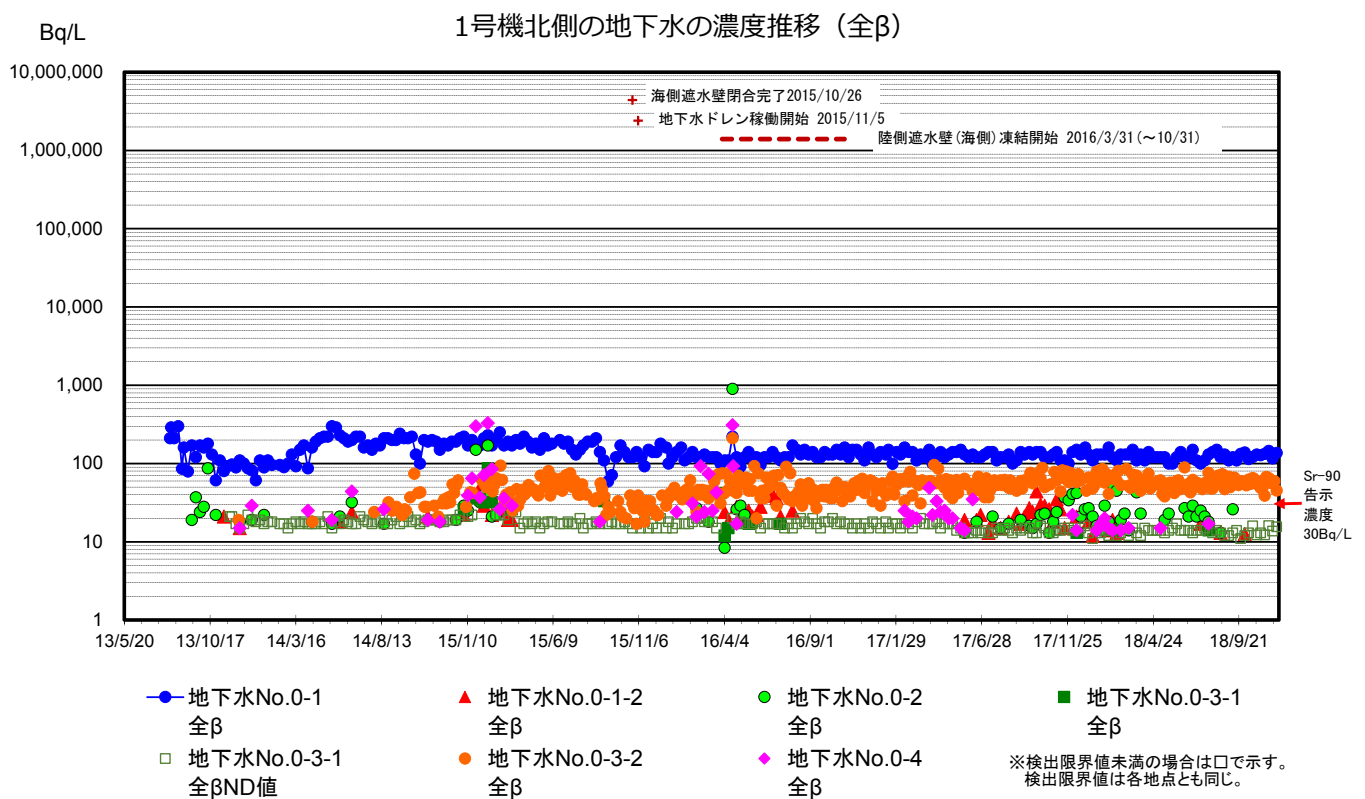
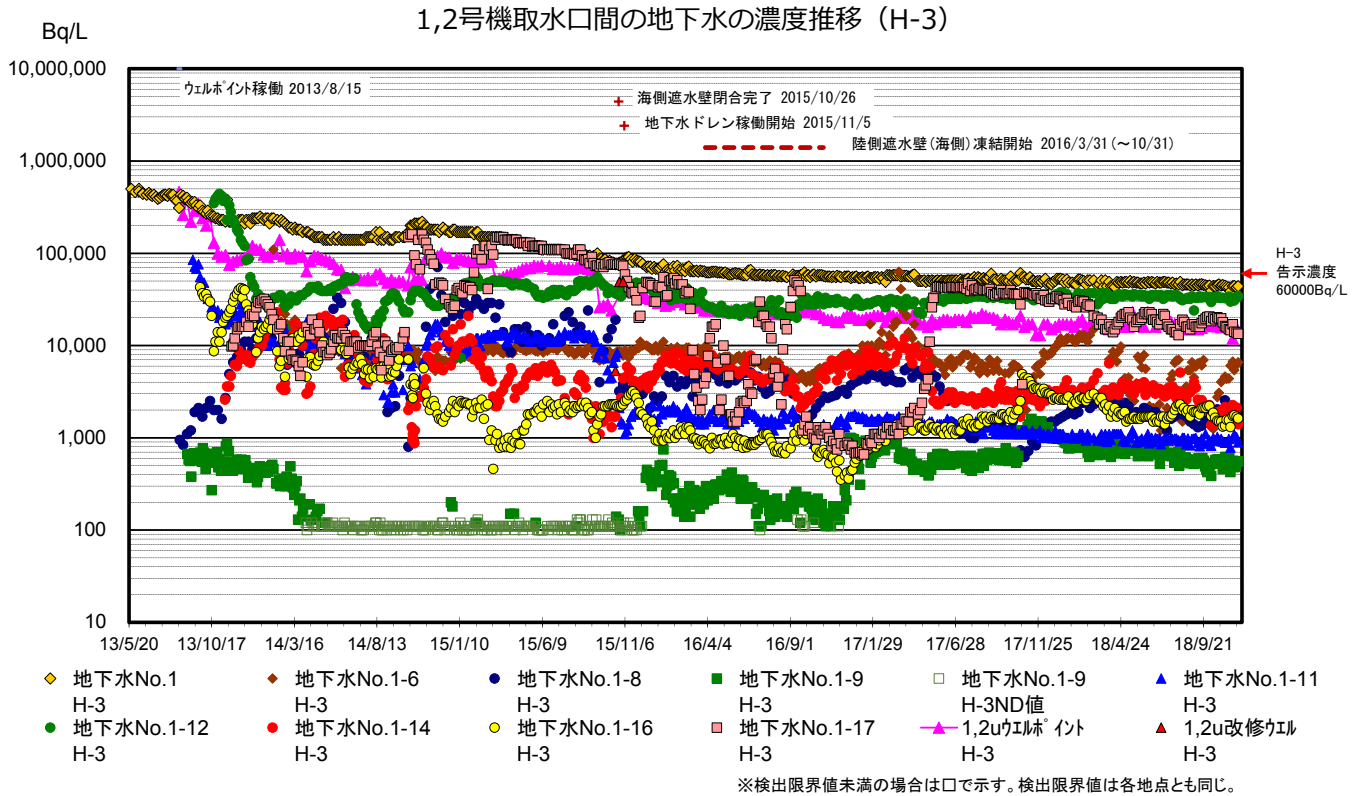
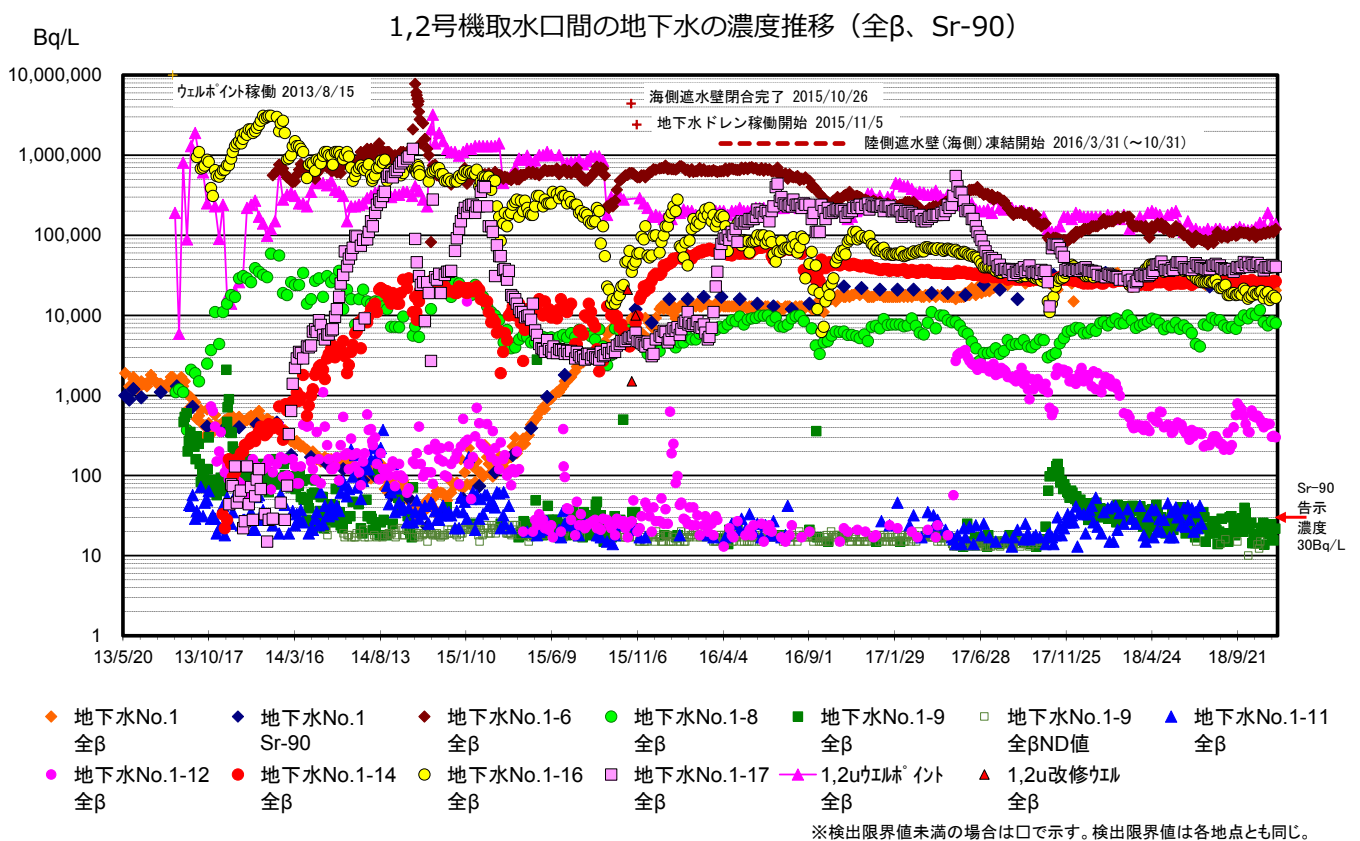
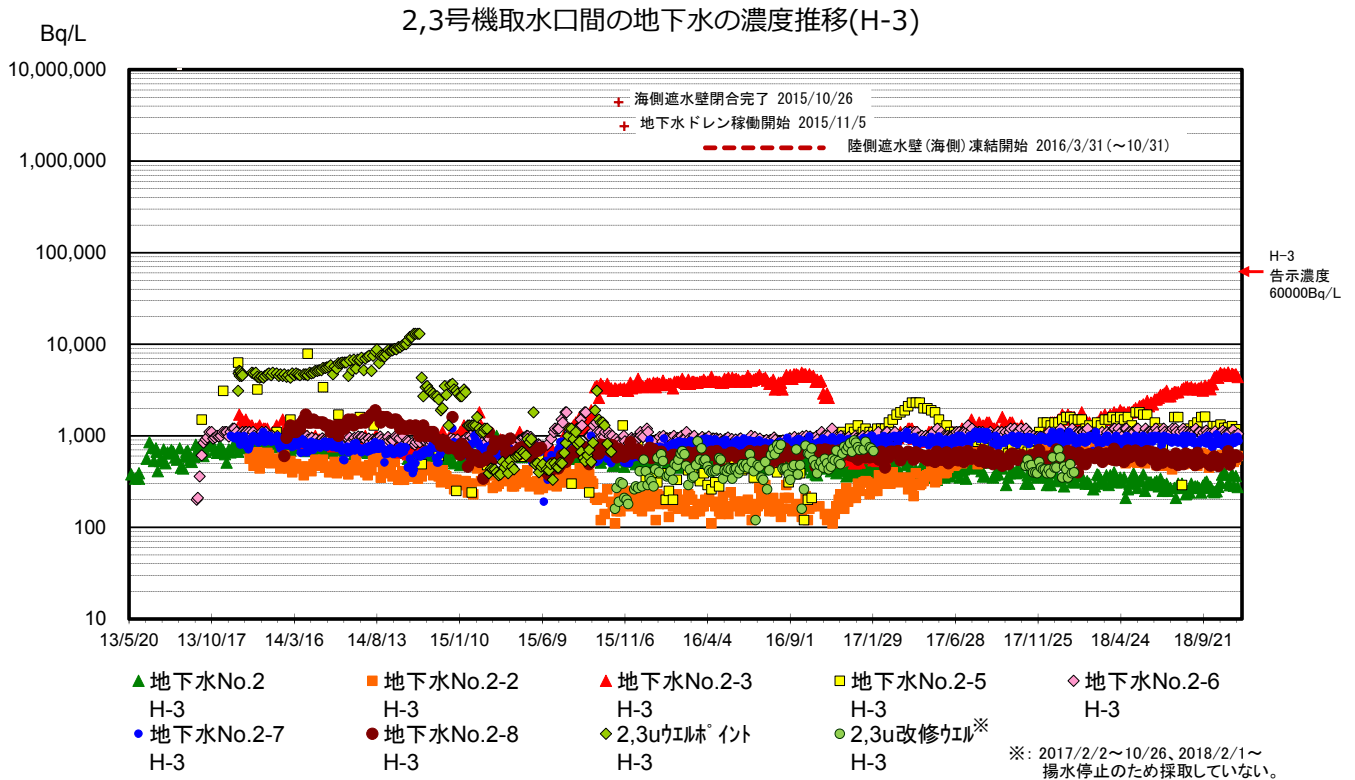
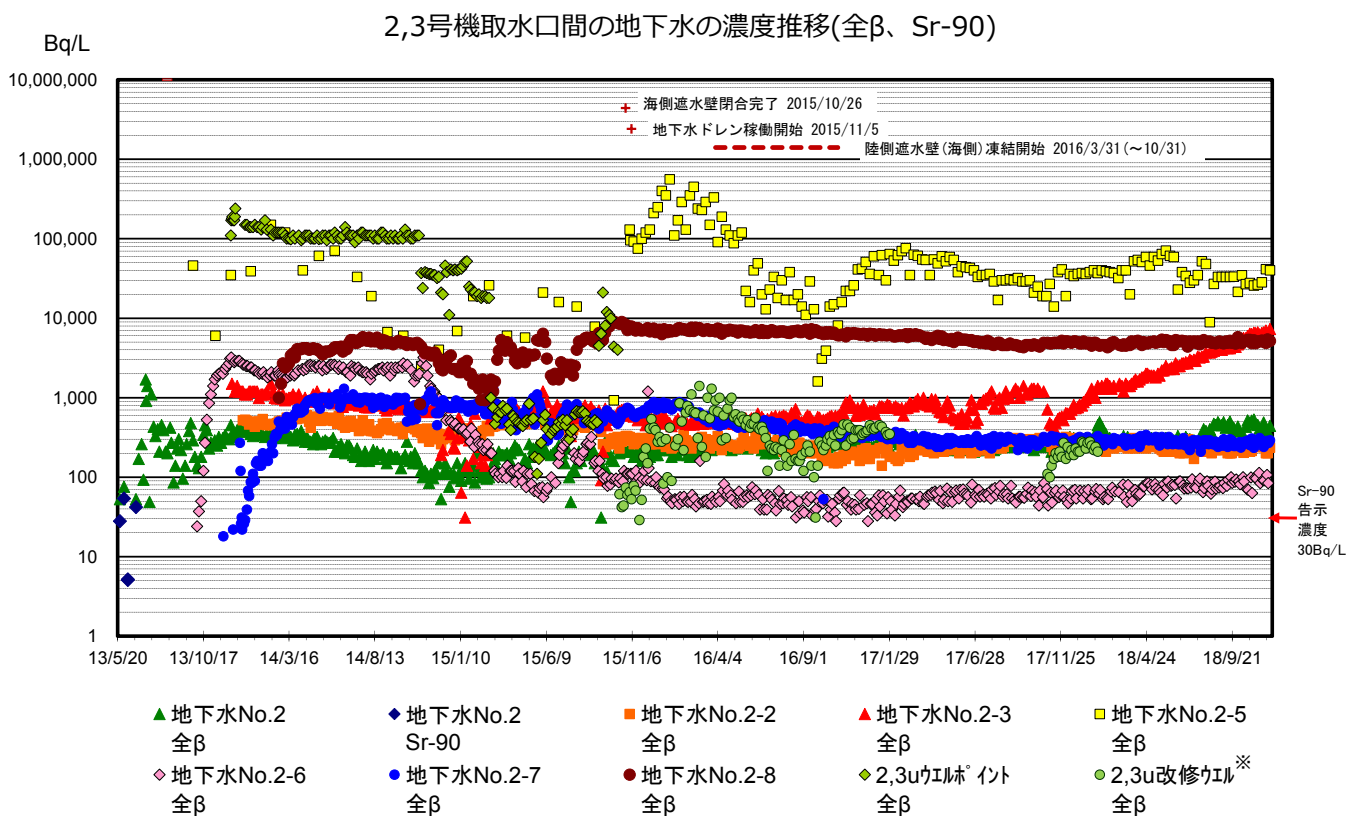
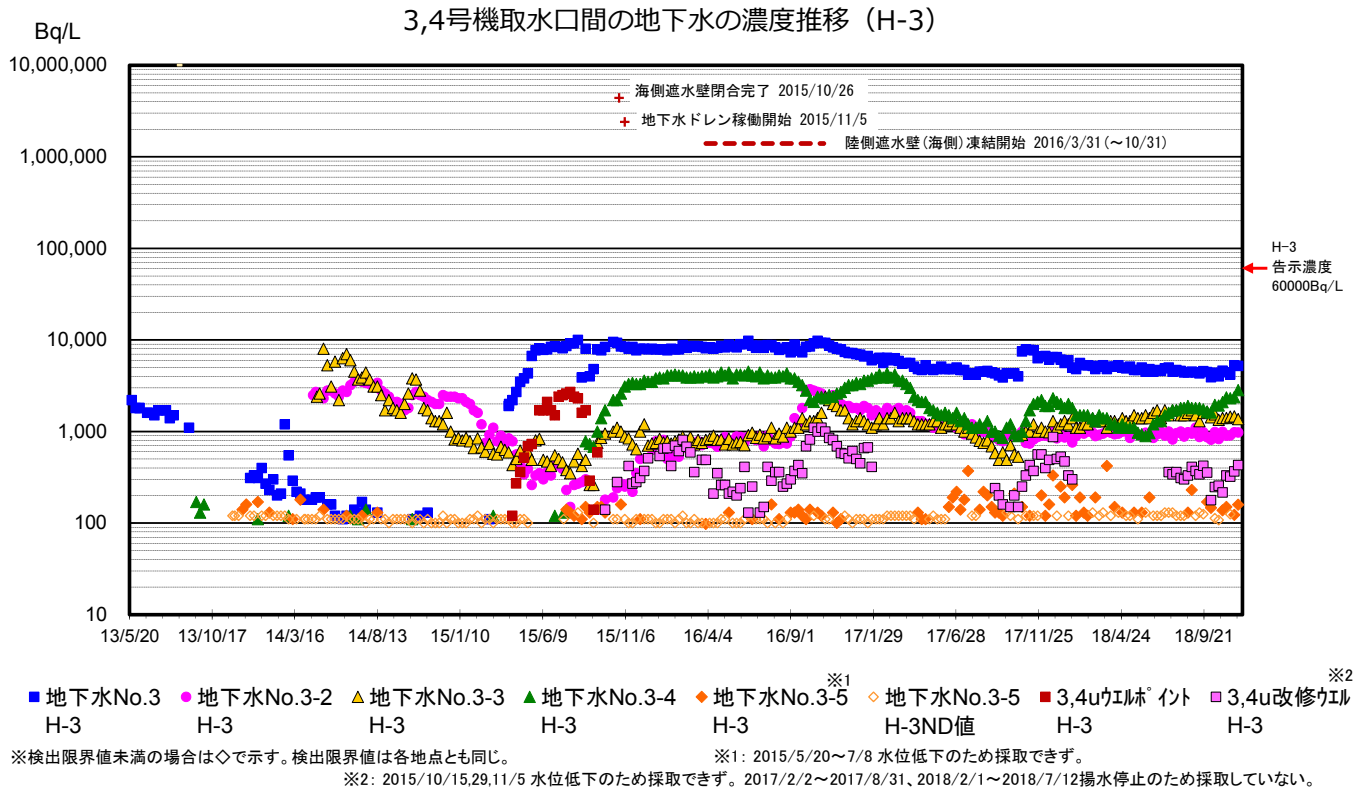
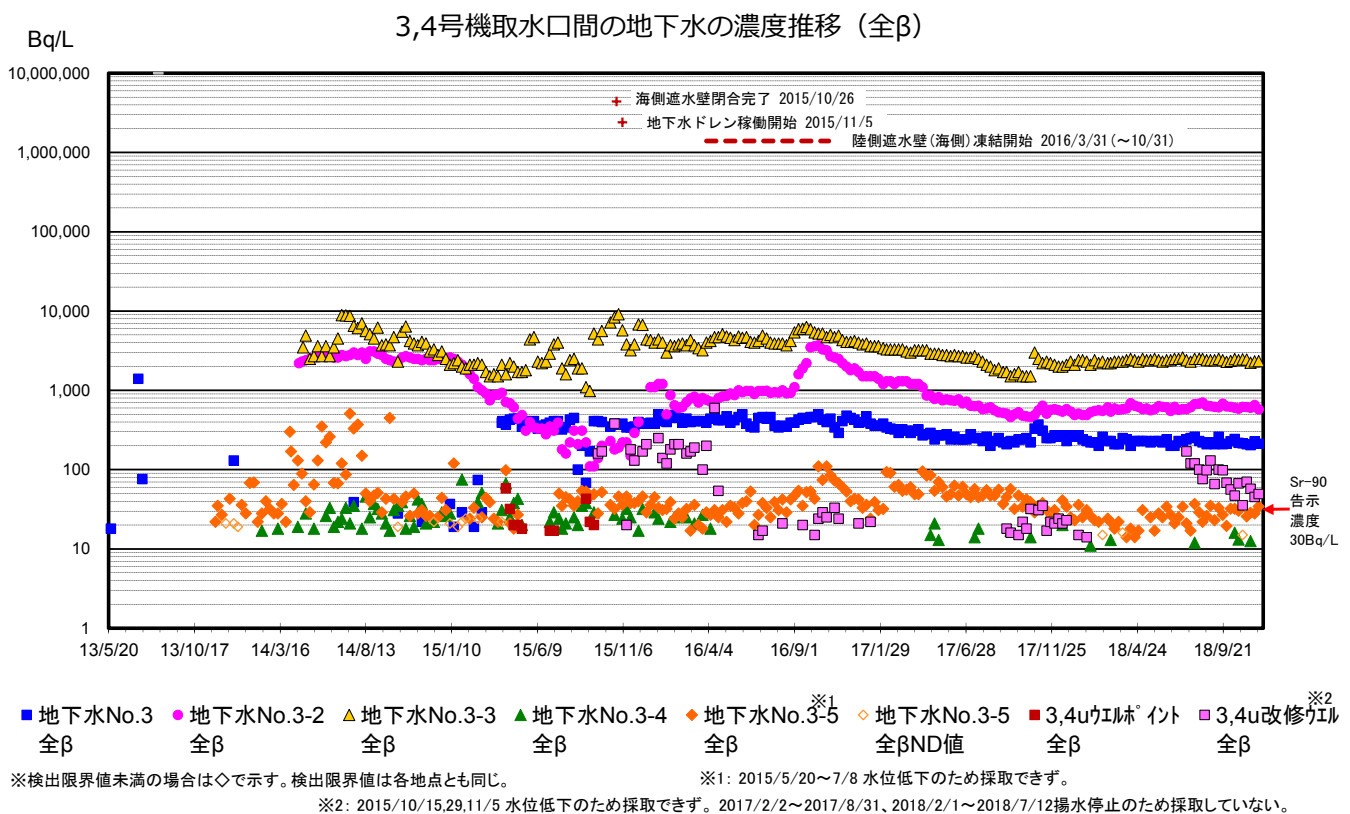
- No.0-3-1でH-3濃度は2018.10より120Bq/L程度から1,900Bq/L程度まで上昇後低下し、現在600Bq/L程度となっている。

- No.1-6でH-3濃度は2018.3以降低下上昇を繰り返し、現在6,000Bq/L程度となっている。
- No.1-12で全β濃度は2018.9より300Bq/L程度から800Bq/L程度まで上昇後低下し、現在300Bq/L程度となっている。
- No.1-14でH-3濃度は3,000Bq/L程度で推移していたが、2018.9より低下傾向にあり、現在1,500Bq/L程度となっている。

- No.2-3でH-3濃度は2017.11より1,000Bq/L程度から上昇し、現在4,600Bq/L程度となっている。全β濃度は2017.12より600Bq/L程度から上昇傾向にあり、現在7,000Bq/L程度となっている。

- No.3-4でH-3濃度は2018.1より2,000Bq/L程度から900Bq/L程度まで低下後上昇傾向にあり、現在2,800Bq/L程度となっている。

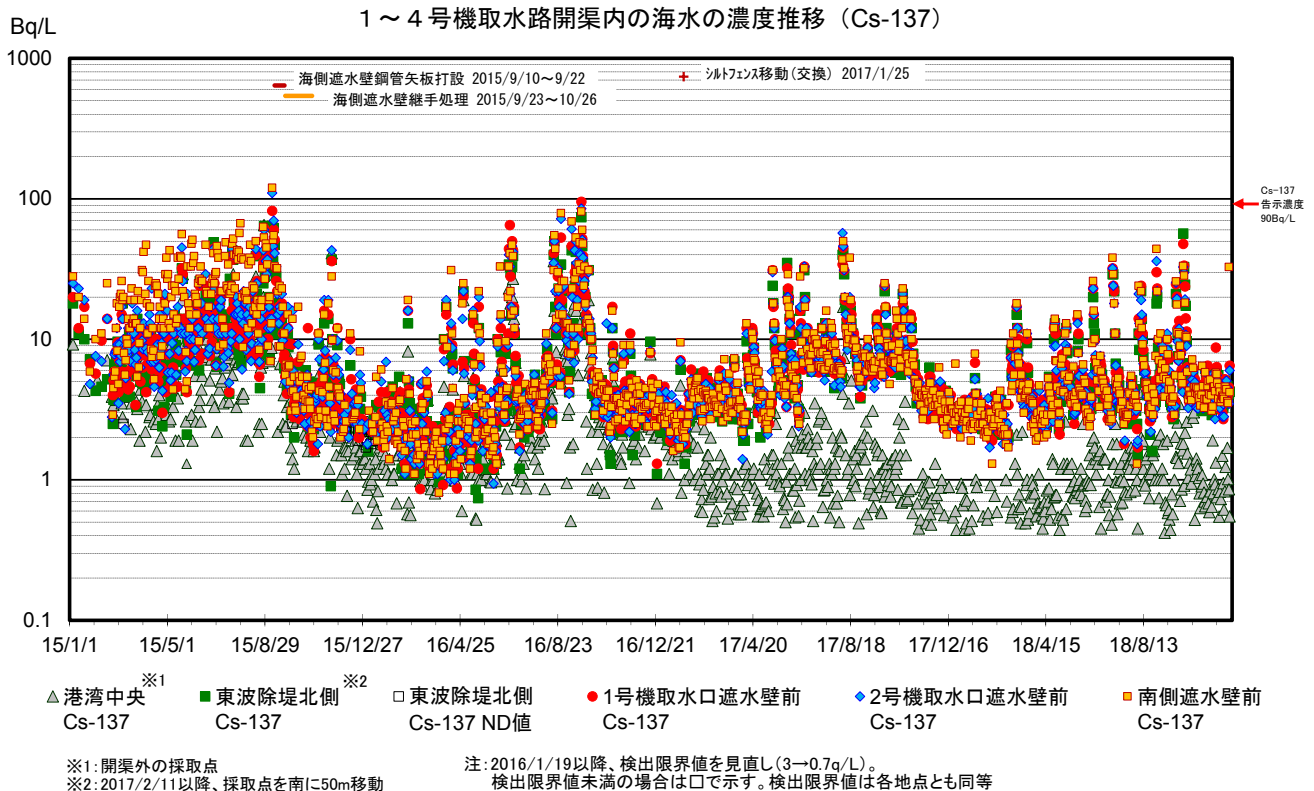
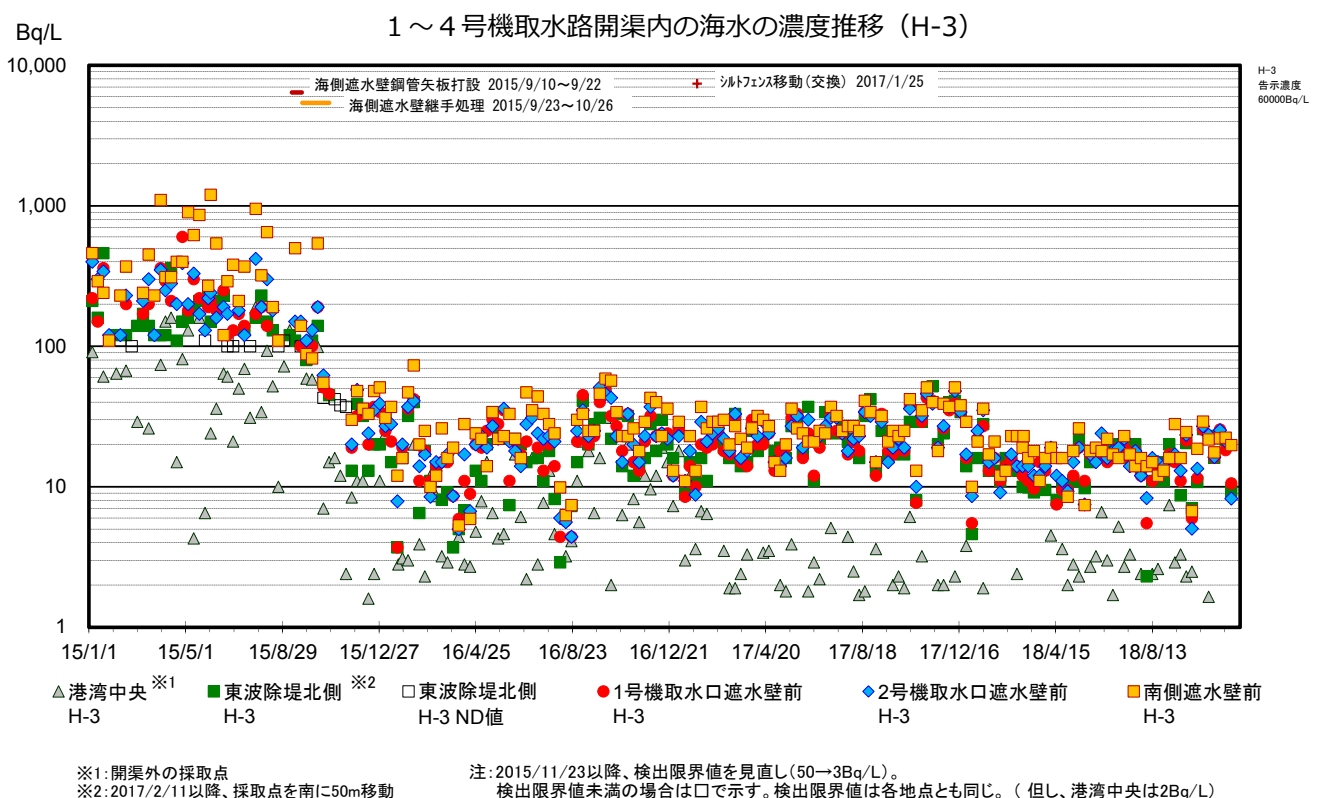
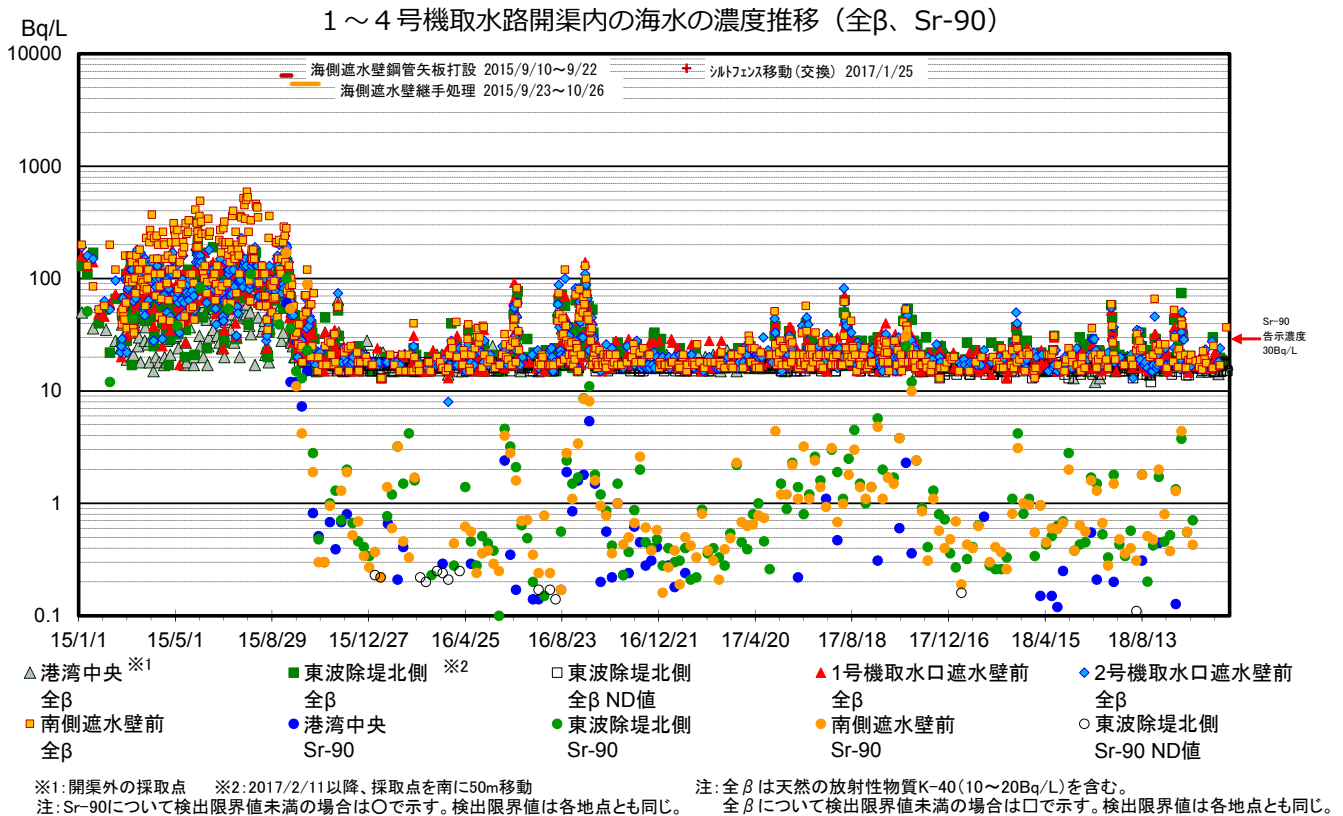
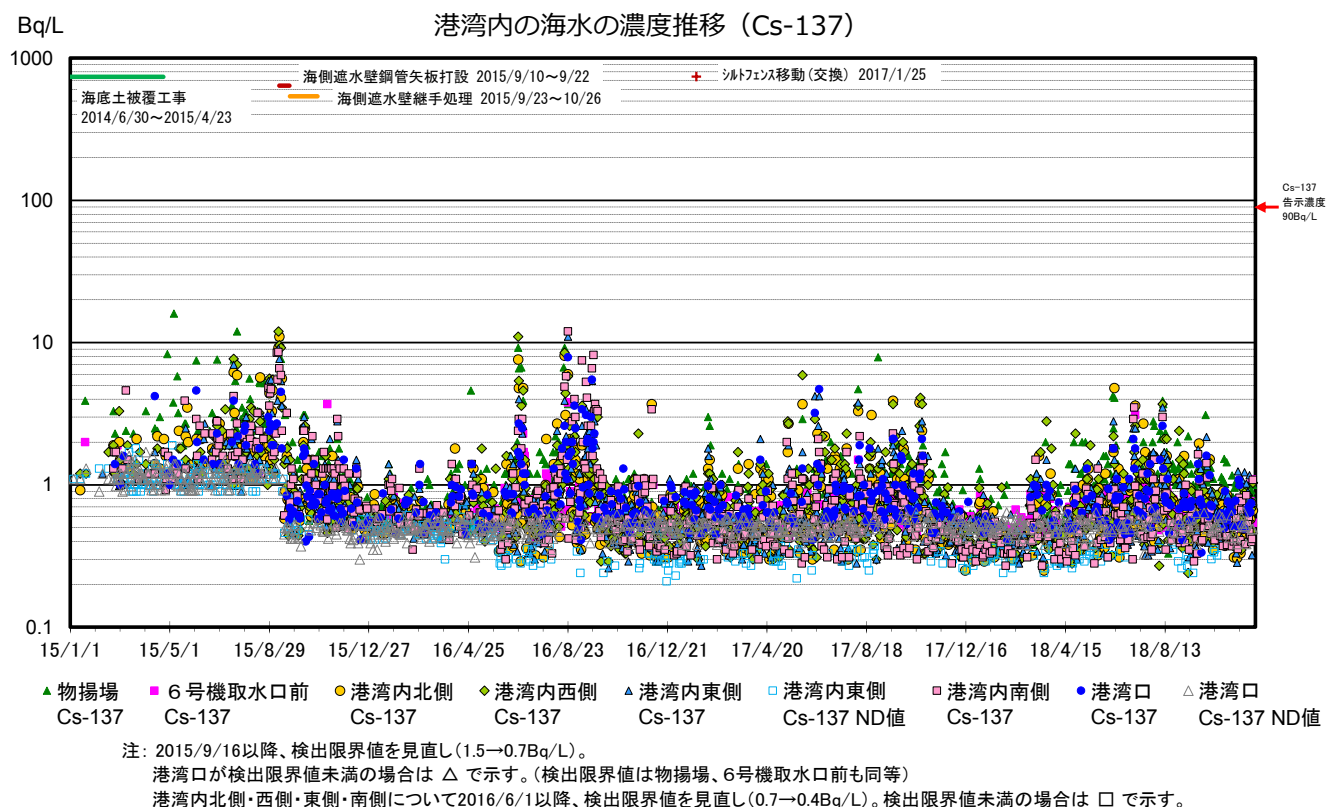
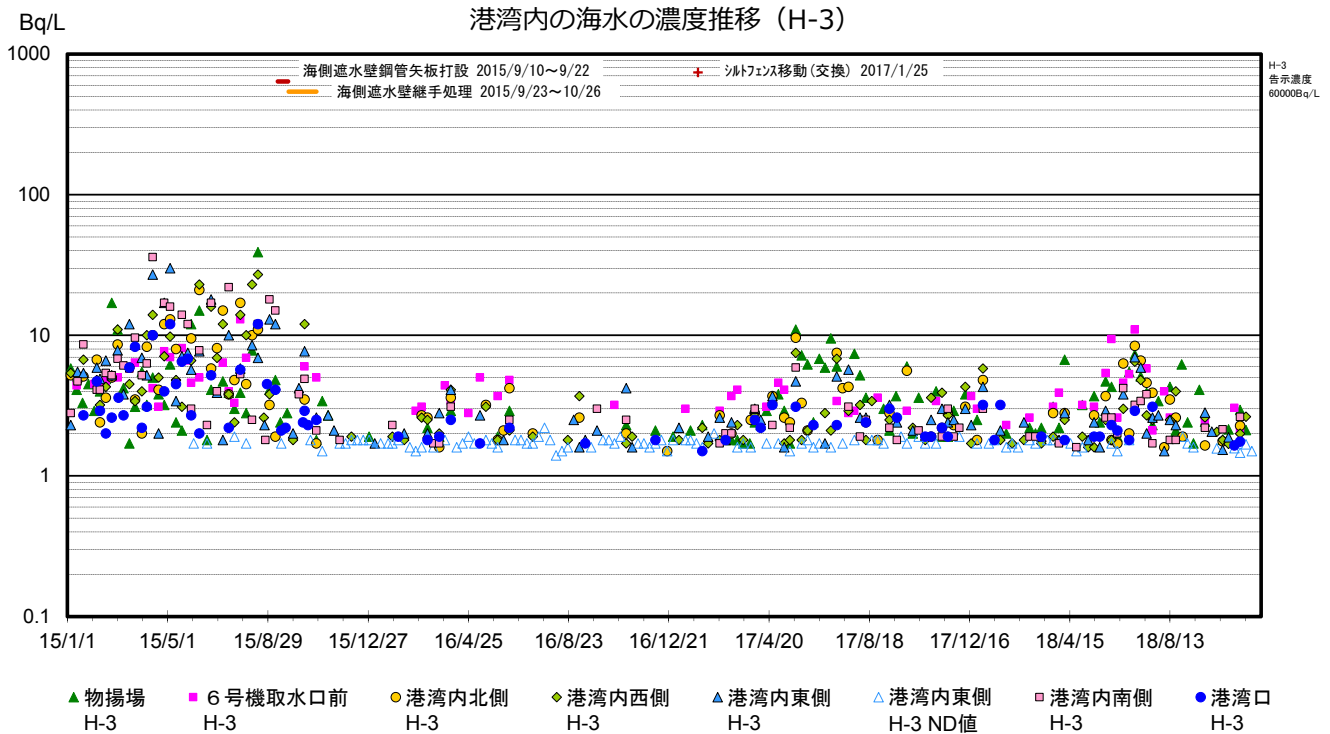
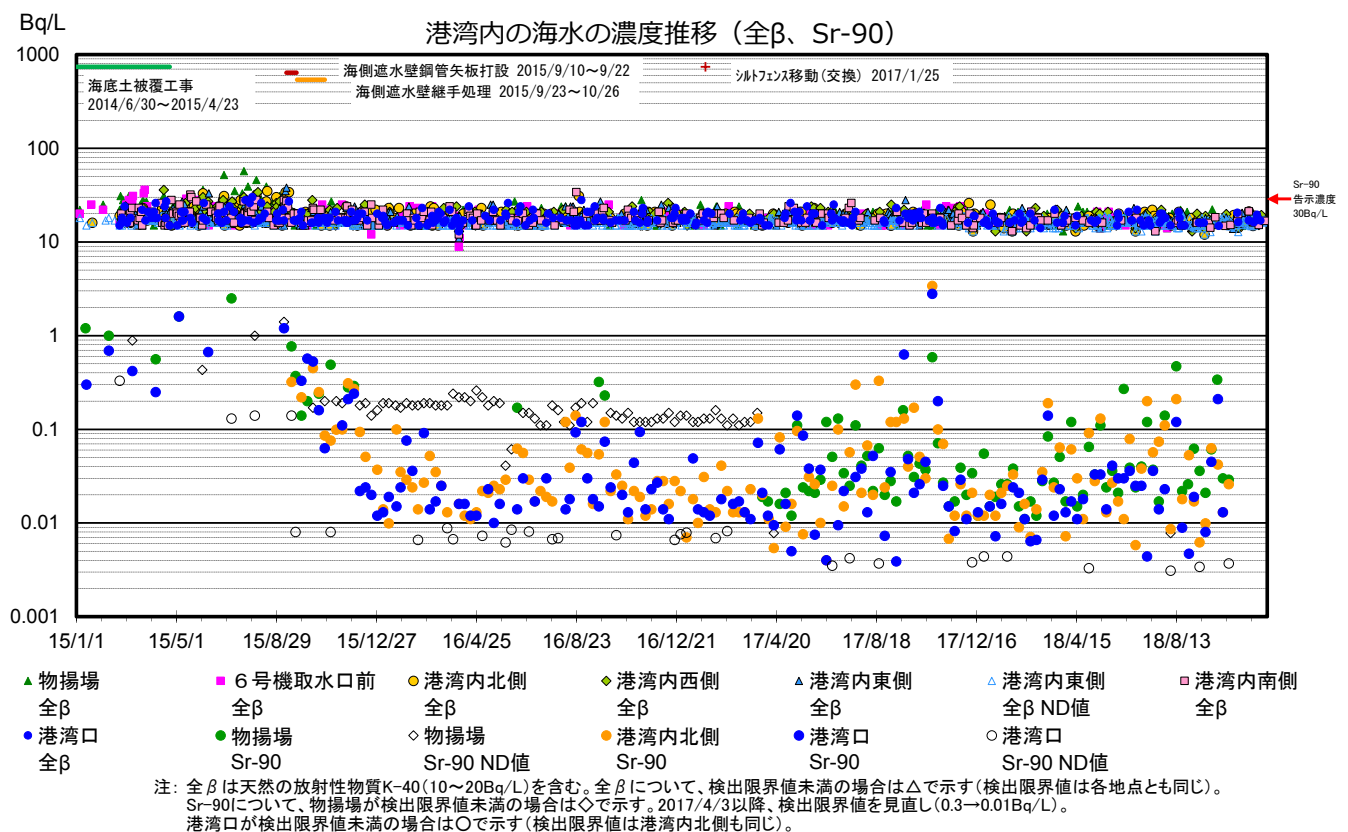
- 告示濃度未満で推移しているが、大雨時にCs-137濃度、Sr-90濃度の上昇が見られる。
- 海側遮水壁鋼管矢板打設・継手処理の完了後、濃度の低下が見られる。
- 位置変更のために新しいシルトフェンスを設置した2017.1.25以降、Cs-137濃度の上昇が見られる。

- 告示濃度未満で推移しているが、大雨時にCs-137濃度、Sr-90濃度の上昇が見られる。
- 1～4号機取水路開渠内エリアより低いレベルとなっている。
- 海側遮水壁鋼管矢板打設・継手処理の完了後、濃度の低下が見られる。

- 海側遮水壁鋼管矢板打設・継手処理の完了後、Cs-137濃度、Sr-90濃度の低下が見られ、告示濃度未満で推移していて変化は見られていない。
