3号機 燃料取扱設備の安全点検・品質管理確認の進捗状況および今後の対応

2018/12/27

東京電力ホールディングス株式会社

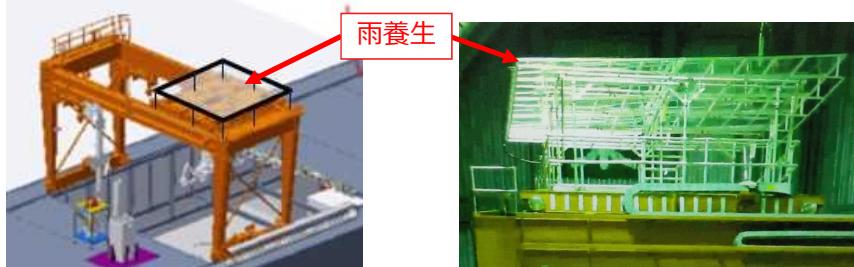
- トロリ上機器の雨養生
 - ✓ ドーム屋根から強雨時において数カ所で少量ながら雨漏りしている状況である事から、FHM・クレーンのトロリ上の動力・信号関係のコネクタについて、雨水等の影響を軽減するために、屋根かけ・養生等を実施し、コネクタ浸水リスクを排除する。また、ドーム内の電気品収納箱扉についてパッキンの追加および除湿剤の設置を実施する。

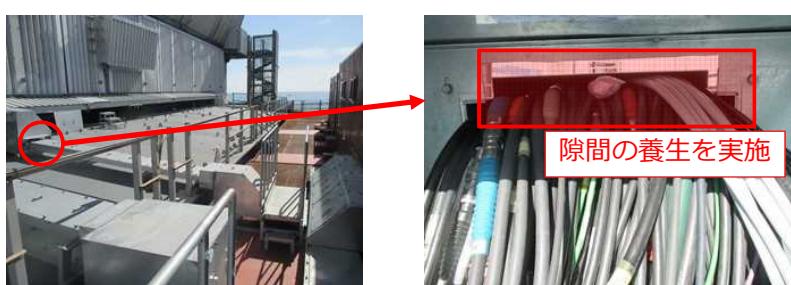
- ケーブルトレイ養生
 - ✓ ケーブルトレイの隙間からの雨水浸入を防止するため、隙間の養生を実施する。
