廃止措置等に向けた進捗状況：使用済み燃料プールからの燃料取り出し作業

廃止措置等に向けた進捗状況：敷地内の環境改善等の作業

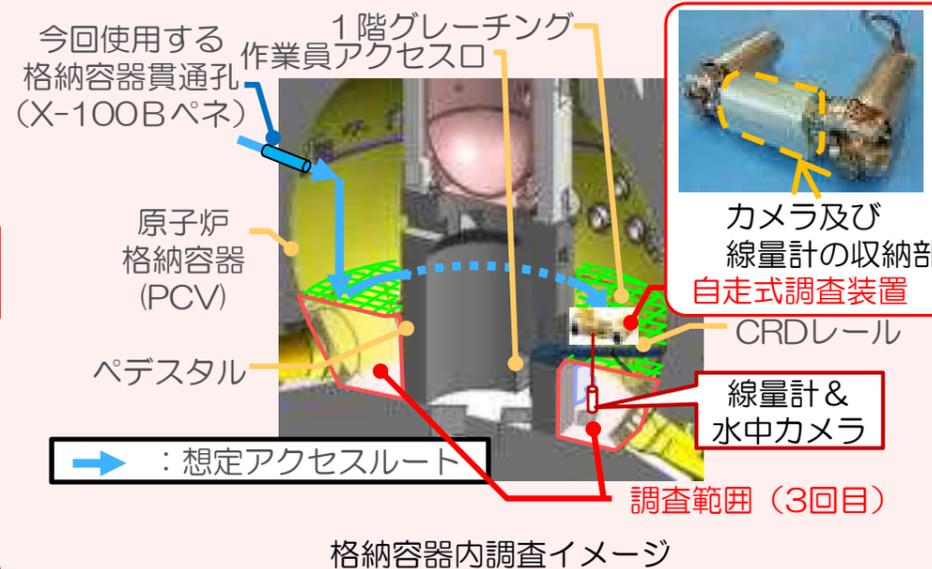
格納容器内調査イメージ

- 2015年4月に、狭隘なアクセス口(内径φ100mm)から格納容器内へ進入し、格納容器1階内部の映像、空間線量等の情報を取得。
- 2017年3月、ペDESTAL外地下階へのデブリの広がりを調査するため、自走式調査装置を用いた調査を実施し、PCV底部の状況を初めて撮影。得られた画像データと線量データを元に、PCV内部の状況を継続検討していく。

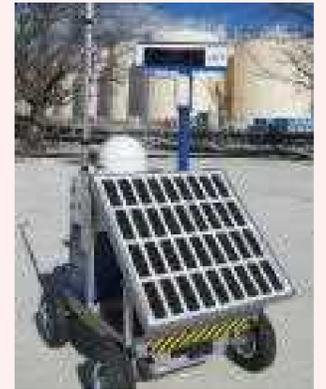
線量率モニタの設置状況

福島第一構内で働く作業員の方が、現場状況を正確に把握しながら作業できるように、2016/1/4までに合計86台の線量率モニタを設置。

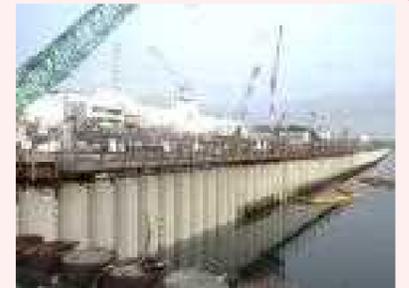
海側遮水壁 鋼管矢板打設完了状況

2015/9/22に鋼管矢板の打設が完了した後、引き続き、鋼管矢板の継手処理を行い、2015/10/26に海側遮水壁の継手処理を完了。これにより、海側遮水壁の閉合作業が終わり、汚染水対策が大きく前進した。
