# サイトバンカ建屋における流入箇所の調査状況について

2019年3月28日

## 東京電力ホールディングス株式会社

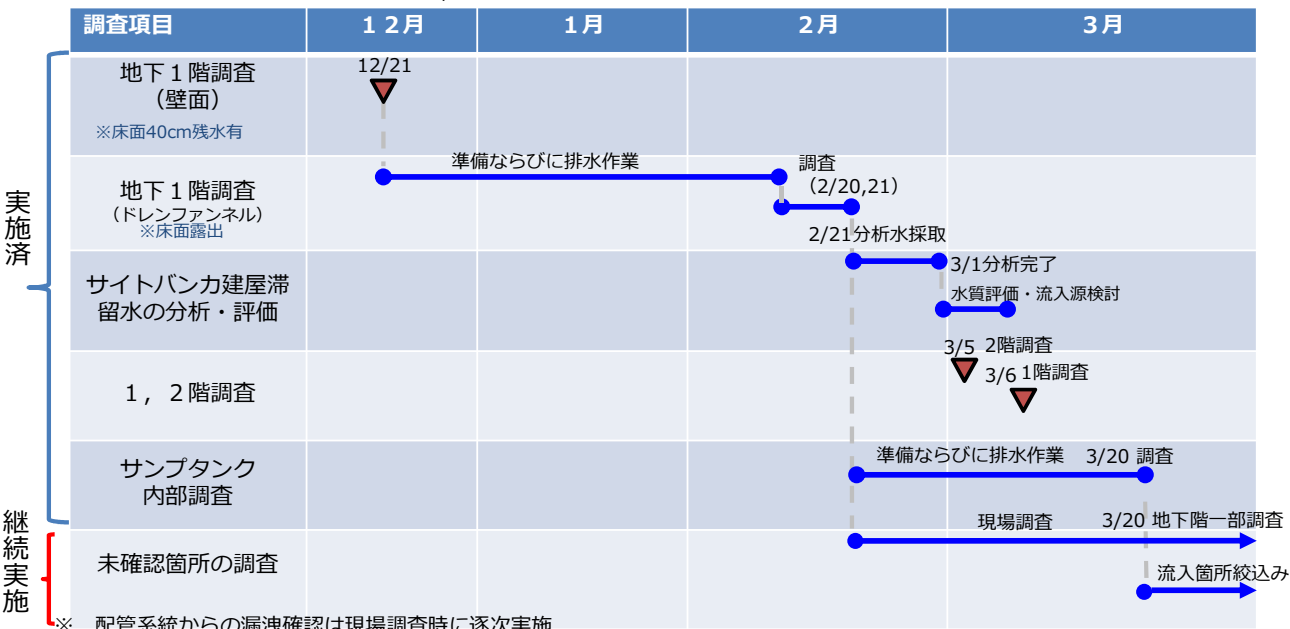
調査実績

- これまで実施してきた調査実績工程を以下に示す。
  - サンプタンクの内部を調査した結果、各階のドレンファンネルに接続されている配管からの流入が確認され、至近の流入量（約30m<sup>3</sup>/日）相当の水量であった（他の接続配管からは流入していなかった）。
  - 未確認箇所の調査において、北西予備室に残水を確認した。
  - 1，2階のドレンファンネル調査した結果、流入箇所は確認されなかった。
  - サイトバンカ建屋内の配管系統を調査した結果、撤去または切断・閉止されていることを確認した。
  - サイトバンカ建屋滞留水を分析・評価した結果、成分が地下水と同程度であることを確認した。
  - 地下1階の壁面を調査した結果、漏水は確認されなかった。

- 想定される流入量増加要因と現在までの調査結果を以下に示す。
  - 現在までの調査結果から、流入量増加要因は地下水である可能性が最も高いと評価している。
  - 2019年4月中旬までに、再度水抜きを実施し、床面からの流入箇所特定のため、調査できていないドレンファンネルの目視確認を計画している。（残水が確認された箇所の調査含む）
  - また、現在考えられる原因を見据えた対策（基礎部の止水方法、ファンネル配管の止水方法）の検討を同時に進めている。

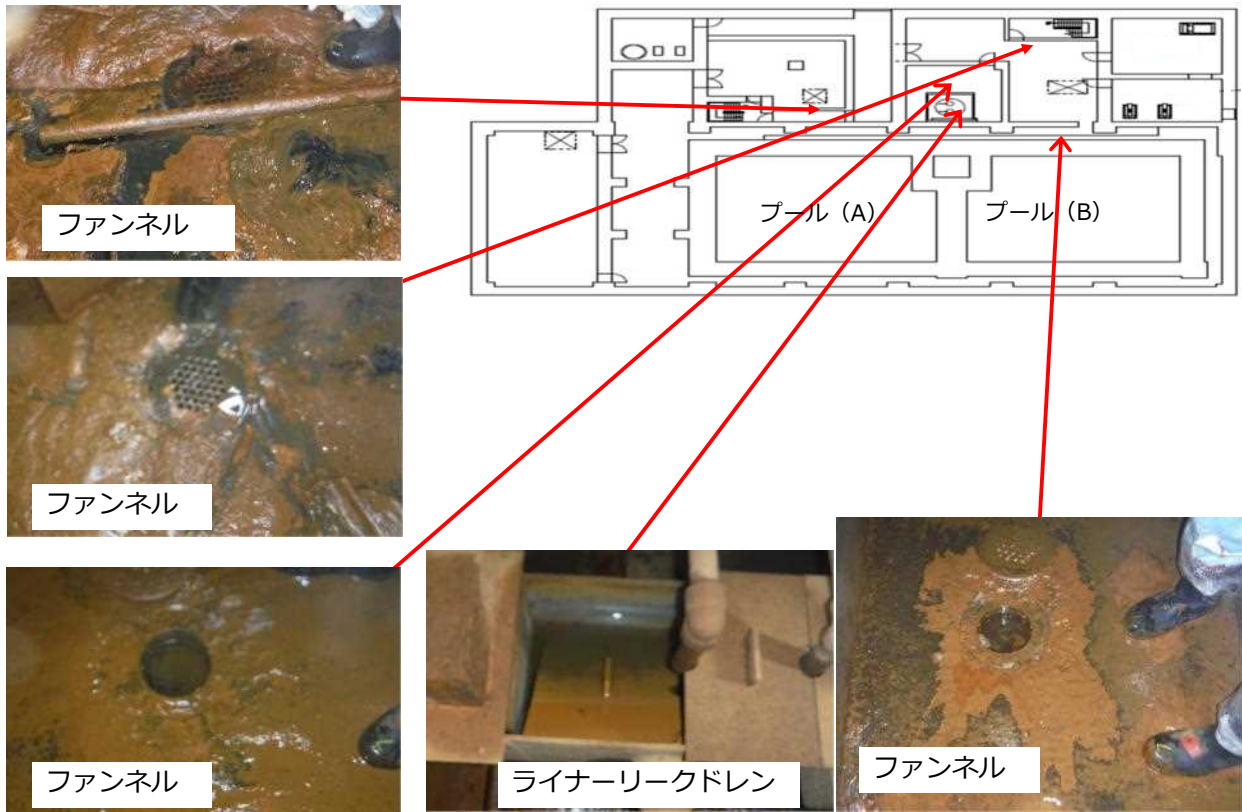
【参考】2019年3月5日 サイトバンカ建屋2階調査結果

- 2019年3月5日に、目視でサイトバンカ建屋2階のドレンファンネルを確認した。
  - 流入箇所は確認されなかった（一部のドレンファンネルは、設置エリアの雰囲気線量、周辺の機器配置状況から、目視不可）。
