# サイトバンカ建屋流入箇所調査状況並びに 対策の検討状況

2019年4月25日

## 東京電力ホールディングス株式会社

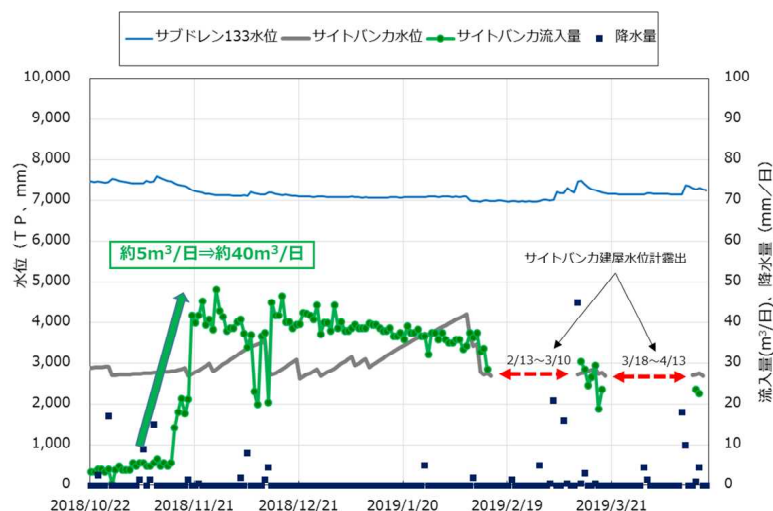
- サイトバンカ建屋は、陸側遮水壁外に位置する3階建ての建屋（地下1階～地上2階）であり、使用済み燃料プール内に収納されていた放射性廃棄物（チャンネルボックス、制御棒等）を貯蔵する設備を有している。隣接するプロセス主建屋（PMB）とは、連絡通路にて通じているが、震災後に閉塞されている。
- 震災以降、地下水流入が確認され、地下1階に水が滞留しているため、水位を監視し、適宜プロセス主建屋へ移送している。
- これまでサイトバンカ建屋の地下水流入量は約5m<sup>3</sup>/日程度であったが、2018年11月中旬から流入量が増加傾向を示し、約40m<sup>3</sup>/日まで増加していることを確認。
- 建屋内の水位を床面まで低下し、地下階の調査を実施したところ、壁面からの地下水流入は確認されず、各階のドレンファンネル等の排水設備と配管で接続されている地下階にあるサンプタンクへの水の流入を確認。
- サンプタンクへの流入水の水質分析を行い、流入水は地下水の可能性が高いと評価。
- 3月20日にサンプタンク内部調査と地下階の未確認ファンネルの調査を実施し、ドレンファンネル系統からタンクへの流入を確認。また、北西予備室に残水を確認。

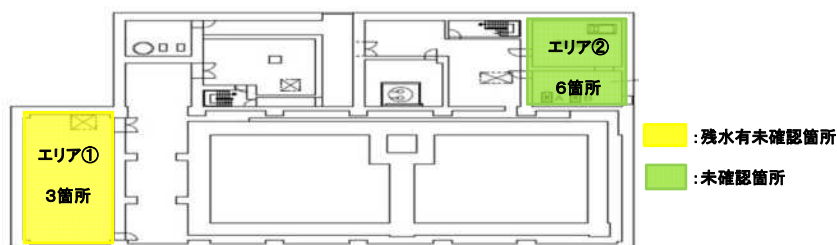
- サイトバンカ建屋各階の調査対象ドレンファンネルならびに調査結果を以下に示す。
  - 調査対象のドレンファンネル全部で116箇所あり、現在までに42箇所について目視による現場調査を実施した。調査を実施した42箇所のドレンファンネルについては、流入が確認されなかった。
  - 1, 2階について、一部のドレンファンネルは、設置エリアの雰囲気線量、または周辺機器の設置状況から、調査できていないが、各階とも水の溜まっている箇所はなく流入源の可能性は低いと判断。
  - 地下1階のドレンファンネルについて、未調査箇所が19箇所存在するが、そのうち10箇所は直接目視できなかったものの、周辺に水がないことを確認。
  - 残りの9箇所については、再度水抜きを実施し、エリア②については直接確認、残水が存在しているエリア①については、更に残水を水抜きし水位変動の有無確認を実施。（4月19日実施）

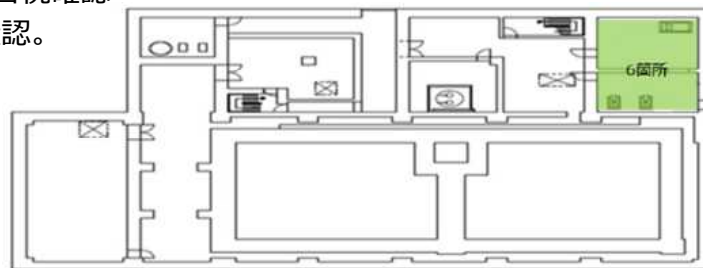
■ :未確認箇所

- 当該エリアのファンネル（6箇所）を目視確認  
・ ファンネルへの流入がないことを確認。

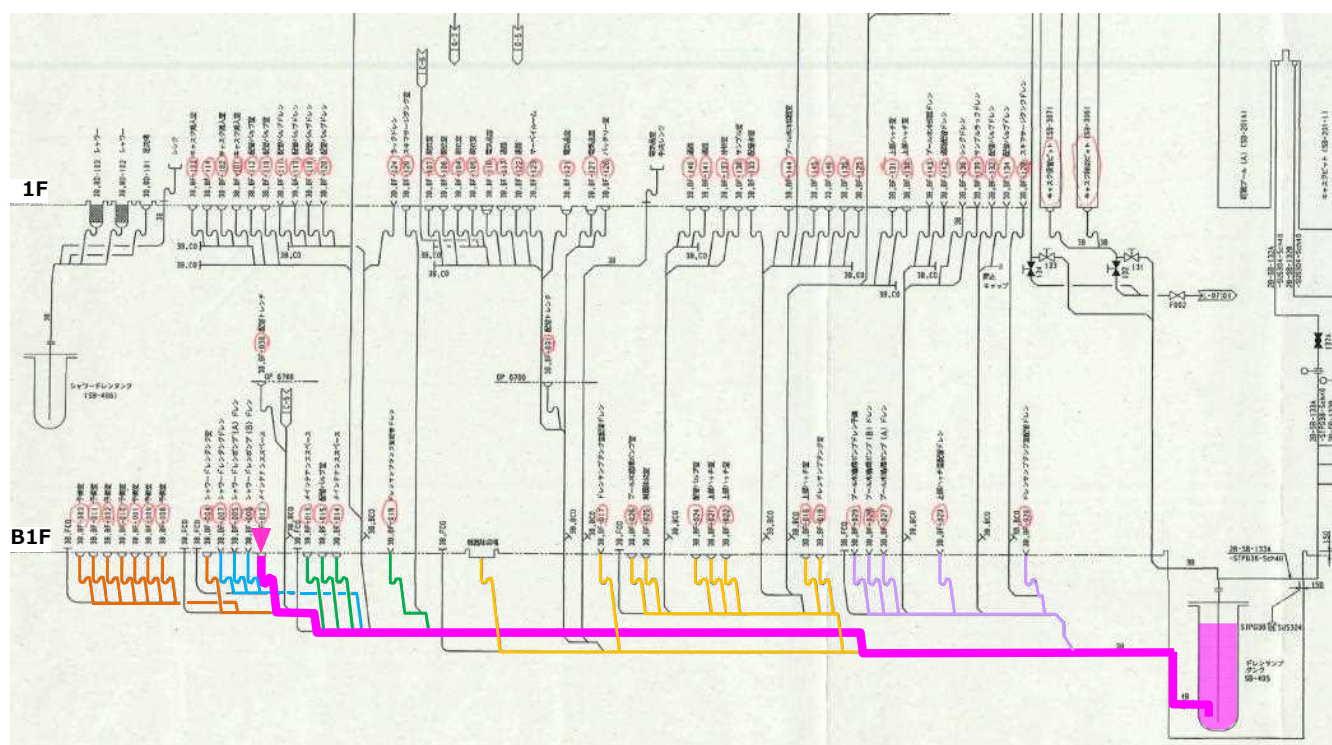
地下1階平面図（ドレン配管図）

- 地下1階ドレン系統の配管の一部を閉塞することで系統を分断し、流入箇所の絞り込みを行う。  
配管の充填は不可逆であること、ドレン配管には詰まりが想定されること、流水下での充填となること等を加味して、複数の充填剤や充填方法をモックアップで試験し、実効性が確認出来た後、現地施工を行う。
- また、ドレン配管閉塞モックアップと並行し、非破壊による流入箇所絞り込み方法の検討も進める。
