3 / 4号機排気筒 落下物対応について

2019年4月25日

東京電力ホールディングス株式会社

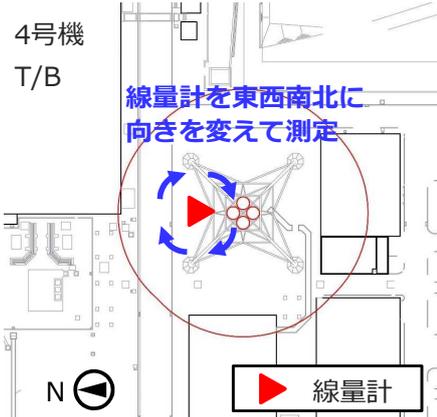
測定位置：●

■ 4月10日にタービン建屋集中排気筒の北側でドローンを用いた線量測定を実施し、この結果も踏まえて落下リスク低減対策検討を進めていく。

- ・排気筒の北側
- ・高さ ①111m ②73m ③42m ④19m
- ・筒身からの距離（目測）
高さ111m,73m：約5m
高さ42m：約6m
高さ19m：約10m
- ・1箇所につき4方向の線量を測定。

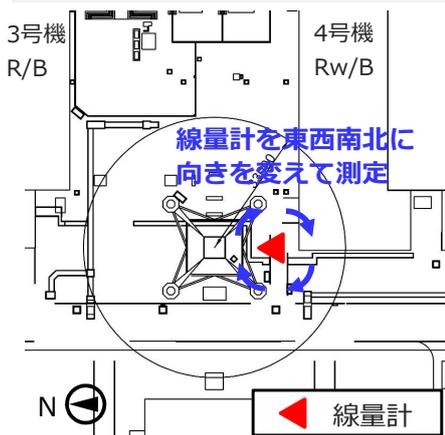
測定位置：●

■ 4月12日に3/4号機排気筒の南側でドローンを用いた線量測定を実施し、この結果も踏まえて落下リスク低減対策検討を進めていく。

- ・排気筒の南側
- ・高さ ①111m ②94m ③76m ④30m
- ・筒身からの距離（目測）
高さ111m,94m,76m：約5m
高さ19m：約9m
- ・1箇所につき4方向の線量を測定。
