サイトバンカ建屋における流入箇所への調査状況

2019年 5月 30日

東京電力ホールディングス株式会社

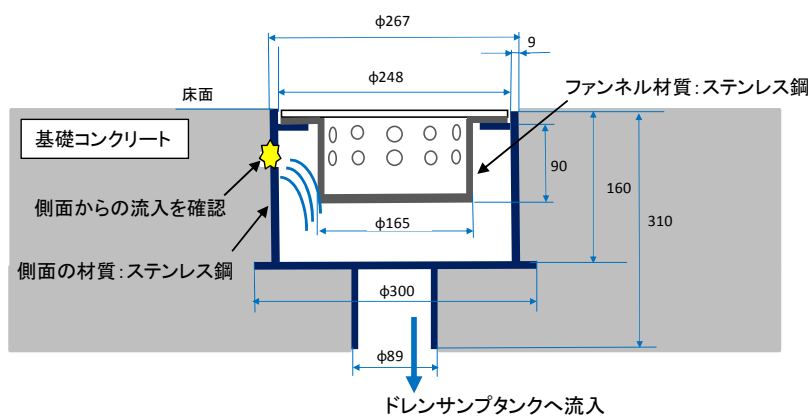
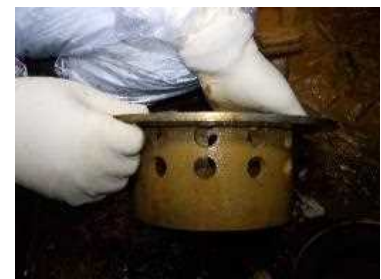
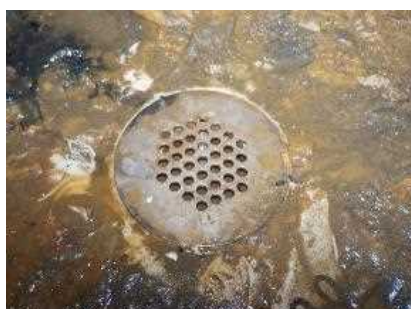
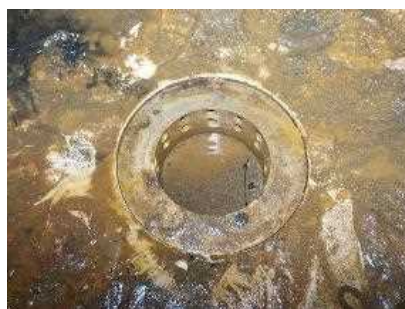
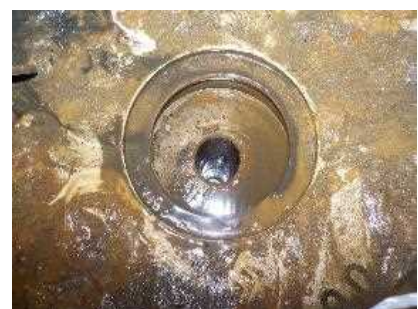
3. 床ファンネルの構造

流入ファンネルの詳細調査を実施。ファンネル側面に指1本が入る程度の流入孔を確認。また，他の流入系統の有無確認のためサンプタンク側の配管を切断し，ドレン配管内のカメラ調査を実施。ファンネル調査に伴い，一時的に流入量が増加したが，流入箇所への木栓による閉塞と土嚢設置により流入量を抑制。（現在の流入量は15m³/日程度）

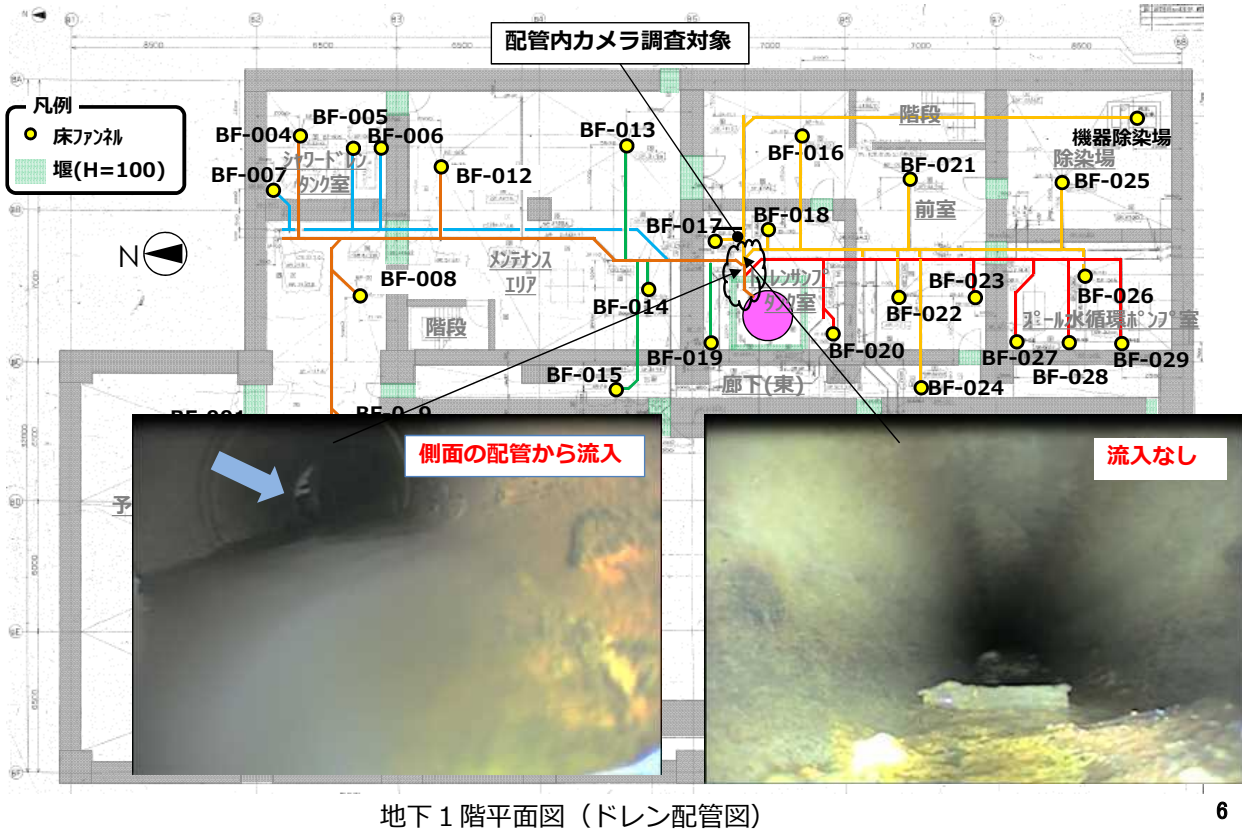
地下1階平面図（ドレン配管図）

カメラ調査の結果からBF-013方向からの流入が確認されたことや流入量から，流入箇所は当該ファンネルと推定。

ドレンサンプタンクへ側から配管内へカメラを挿入し、BF-013側からの流入のみを確認
