# 2号機 RPV窒素封入流量監視における運転上の制限の逸脱について

2019年5月30日

東京電力ホールディングス株式会社

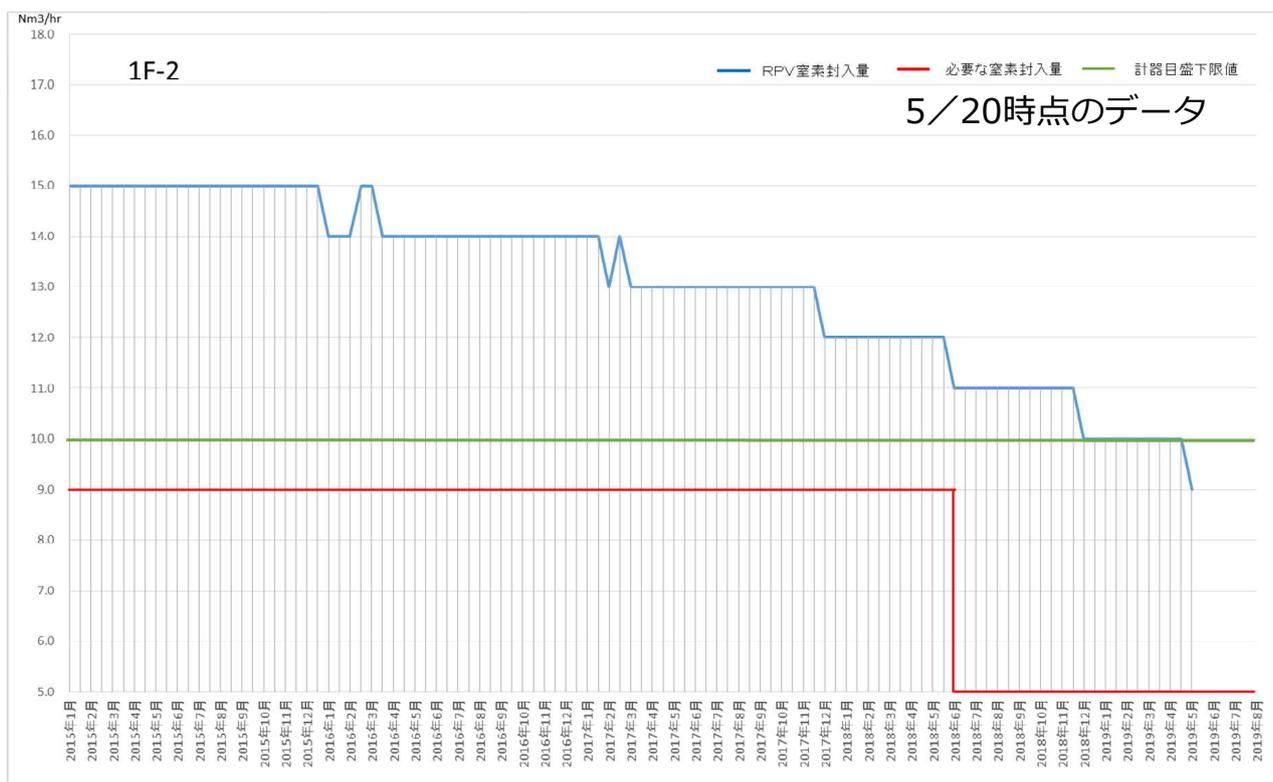
## 2-2. 窒素封入流量の傾向（2015年1月以降）

2号機のRPV窒素封入量は、2015年以降15Nm<sup>3</sup>/hから低下傾向であった。

窒素封入量は、2015年以降から低下傾向にあったため、窒素封入量低下の原因調査を行っており、その結果、分岐ヘッダーから下流側のRPVラインで流量低下が発生していることを確認している。

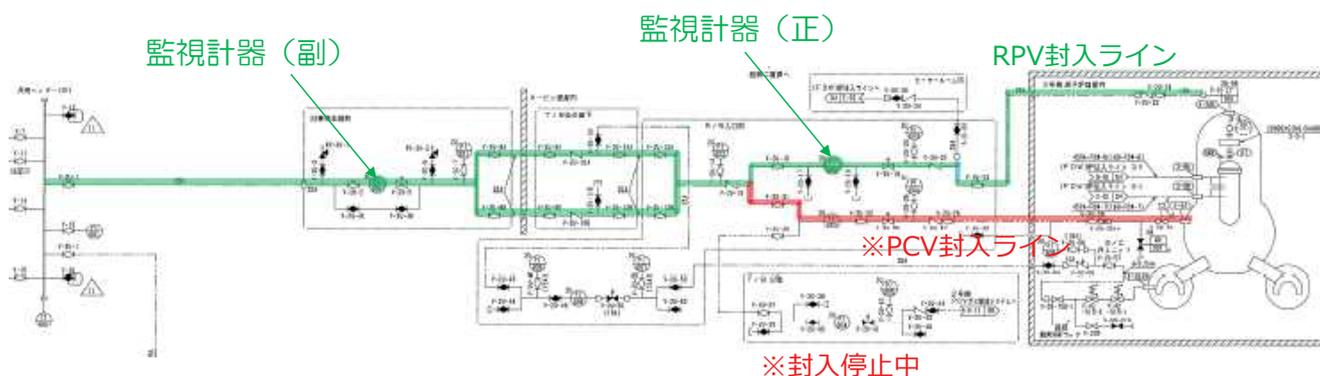
監視計器 (正)

RPV窒素封入量の低下傾向に伴い、監視計器(正)の交換（低流量域まで見れる計器）を検討していたところ、5月20日、RPV窒素封入量の監視計器(正)の設計測定範囲が、5～50Nm<sup>3</sup>/hではなく、10～50Nm<sup>3</sup>/hであることが正しいと分かった。

このため、これまでのRPV窒素封入量の記録について確認したところ、3月16日、4月23日から5月19日の窒素封入量が設計測定範囲を下回っている（10Nm<sup>3</sup>/h未満）ことを確認した。
