# タービン建屋東側における 地下水及び海水中の放射性物質濃度の状況について

2019/5/30

## 東京電力ホールディングス株式会社

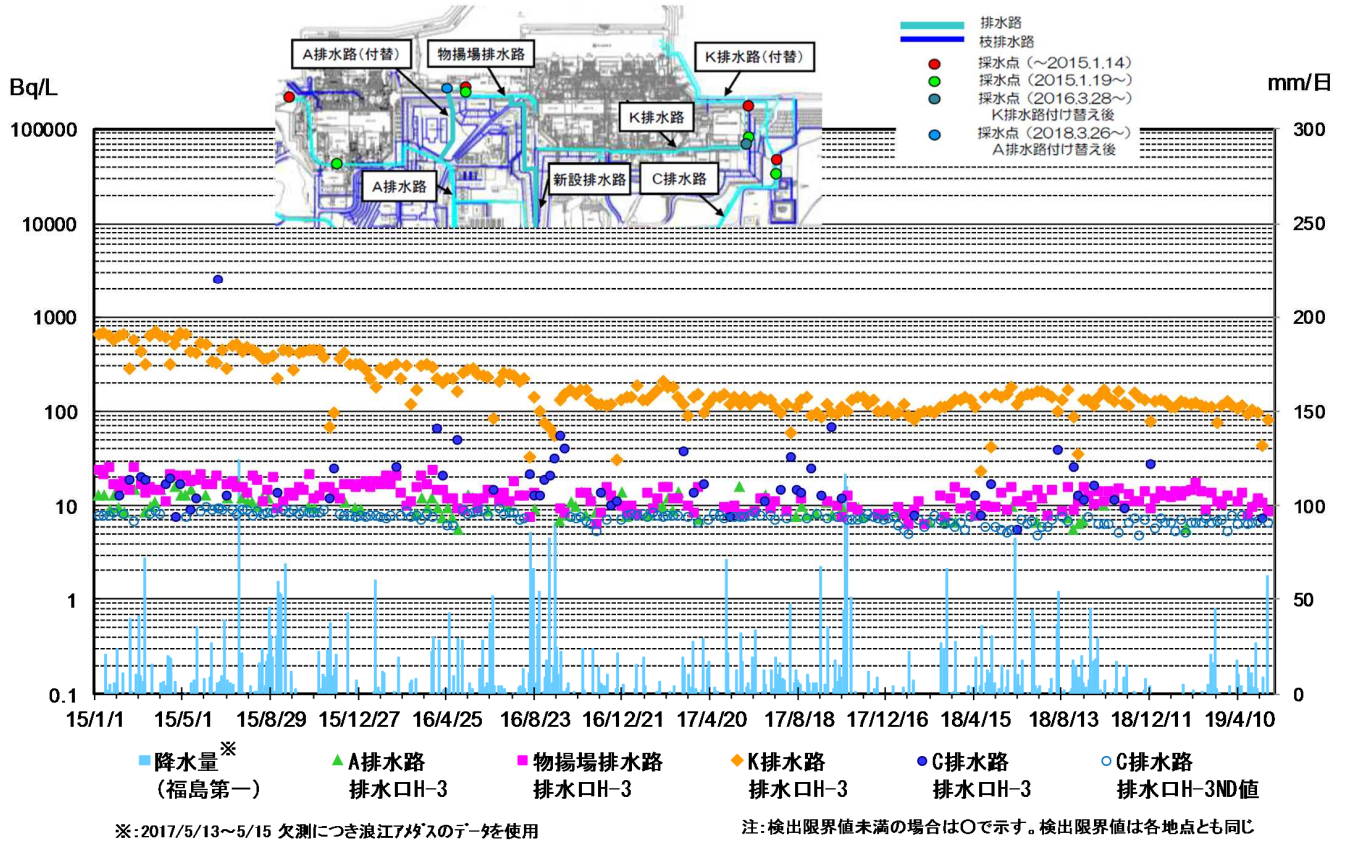
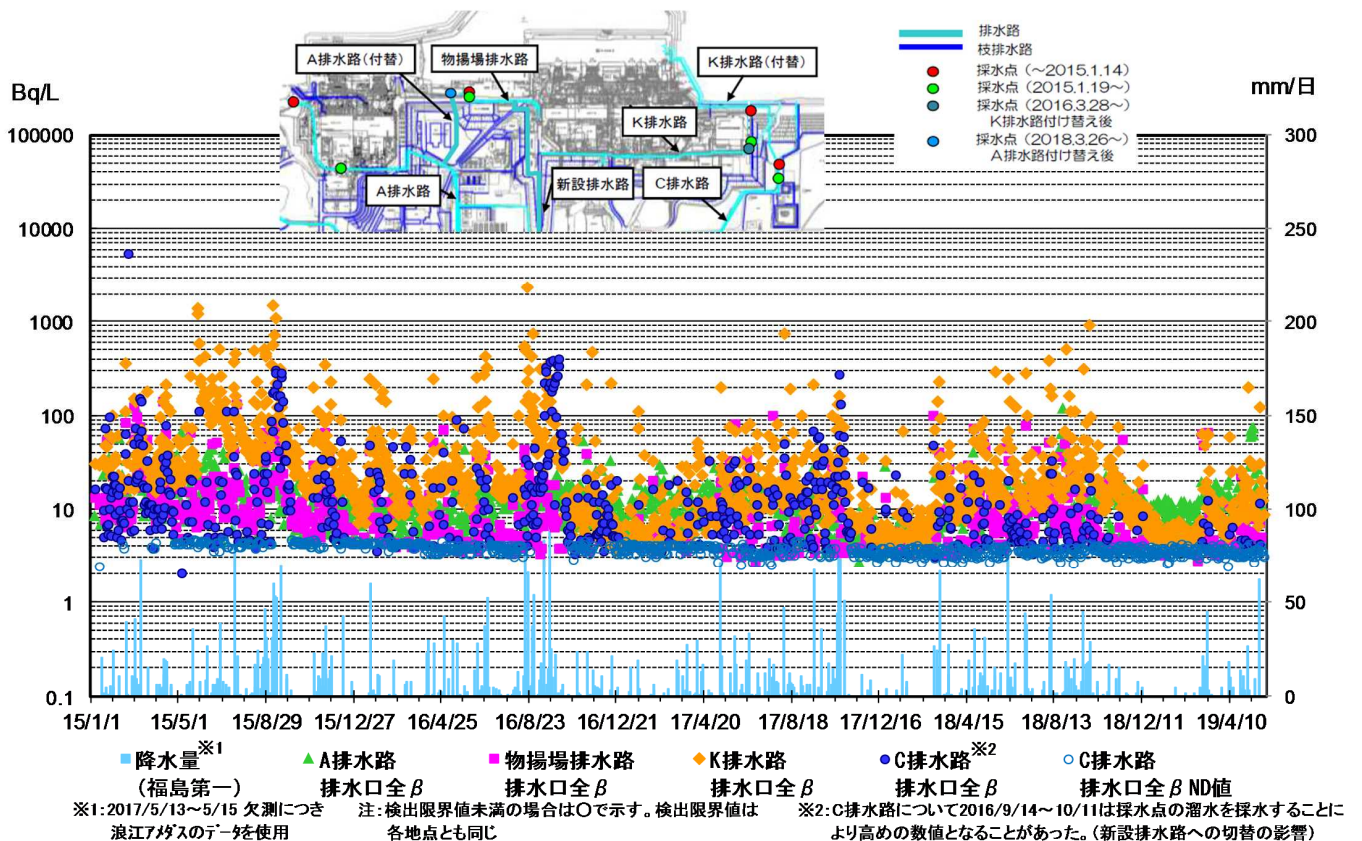
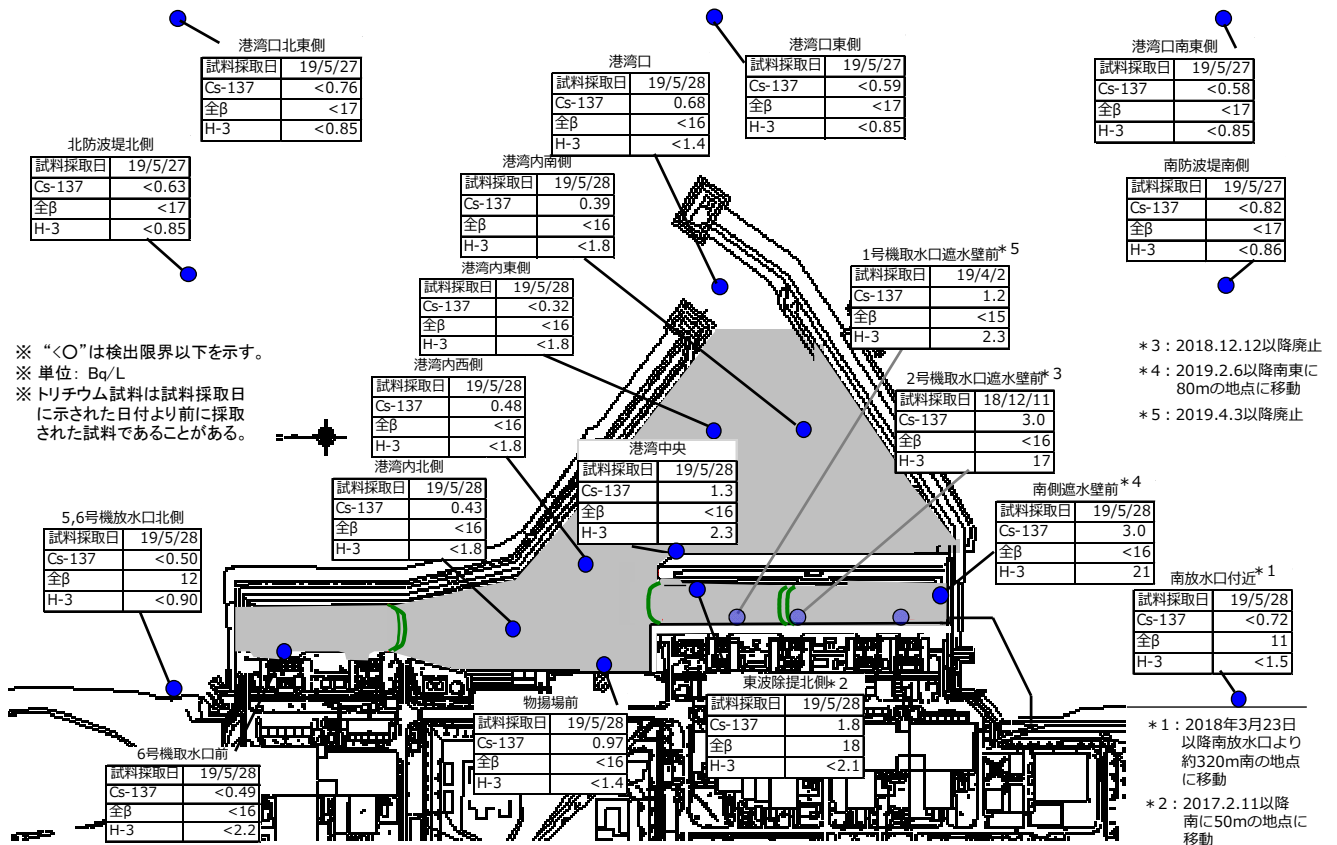
- 道路・排水路の清掃を実施中
- Cs-137濃度、H-3濃度、全β濃度とも横ばい傾向となっている。

- 道路・排水路の清掃を実施中、排水路及び枝管に浄化材を設置中
- Cs-137濃度、H-3濃度、全β濃度とも横ばい傾向となっている。

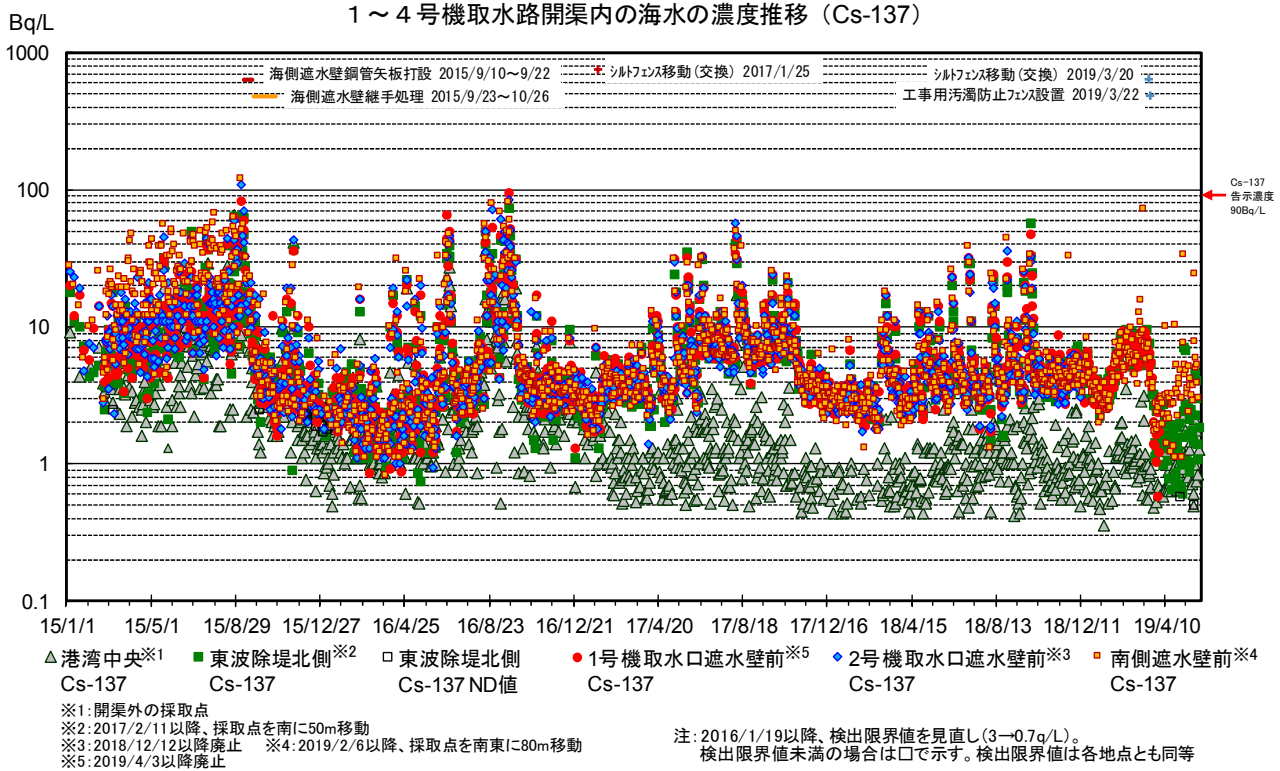
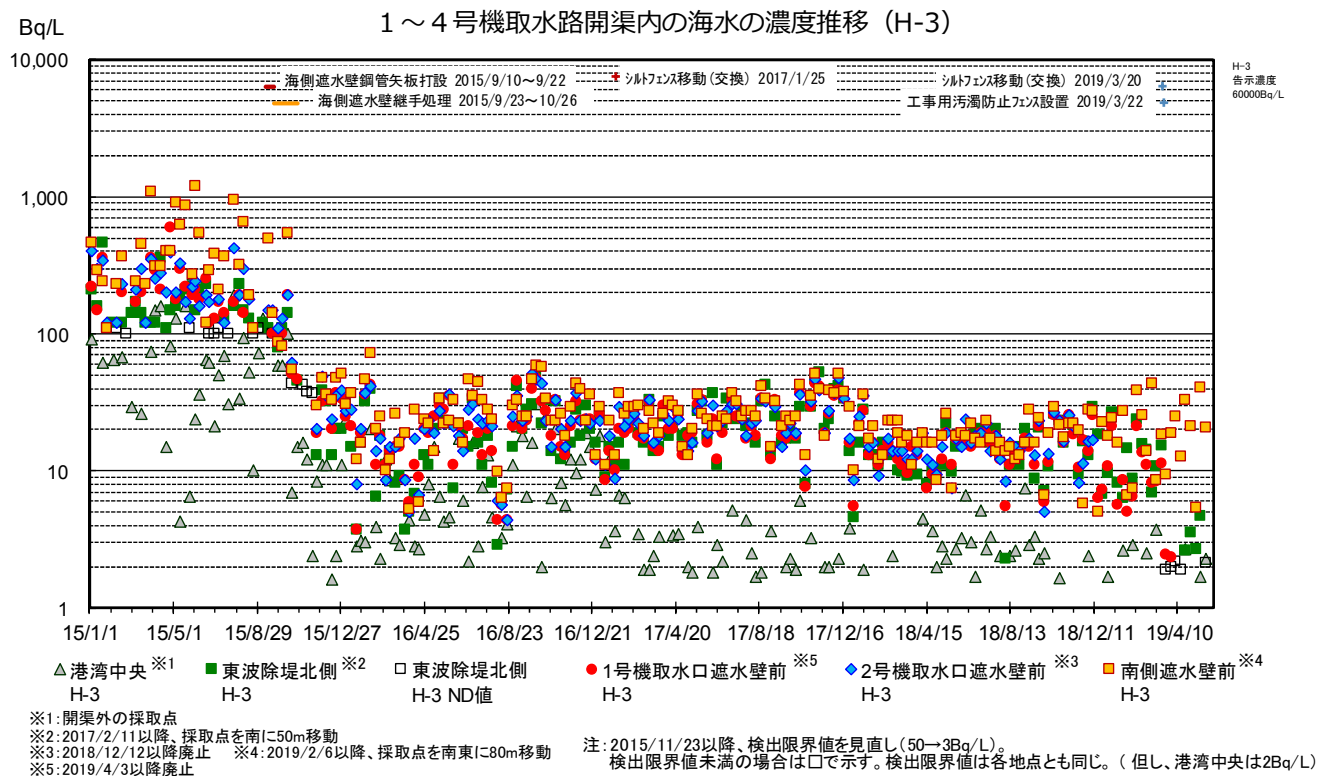
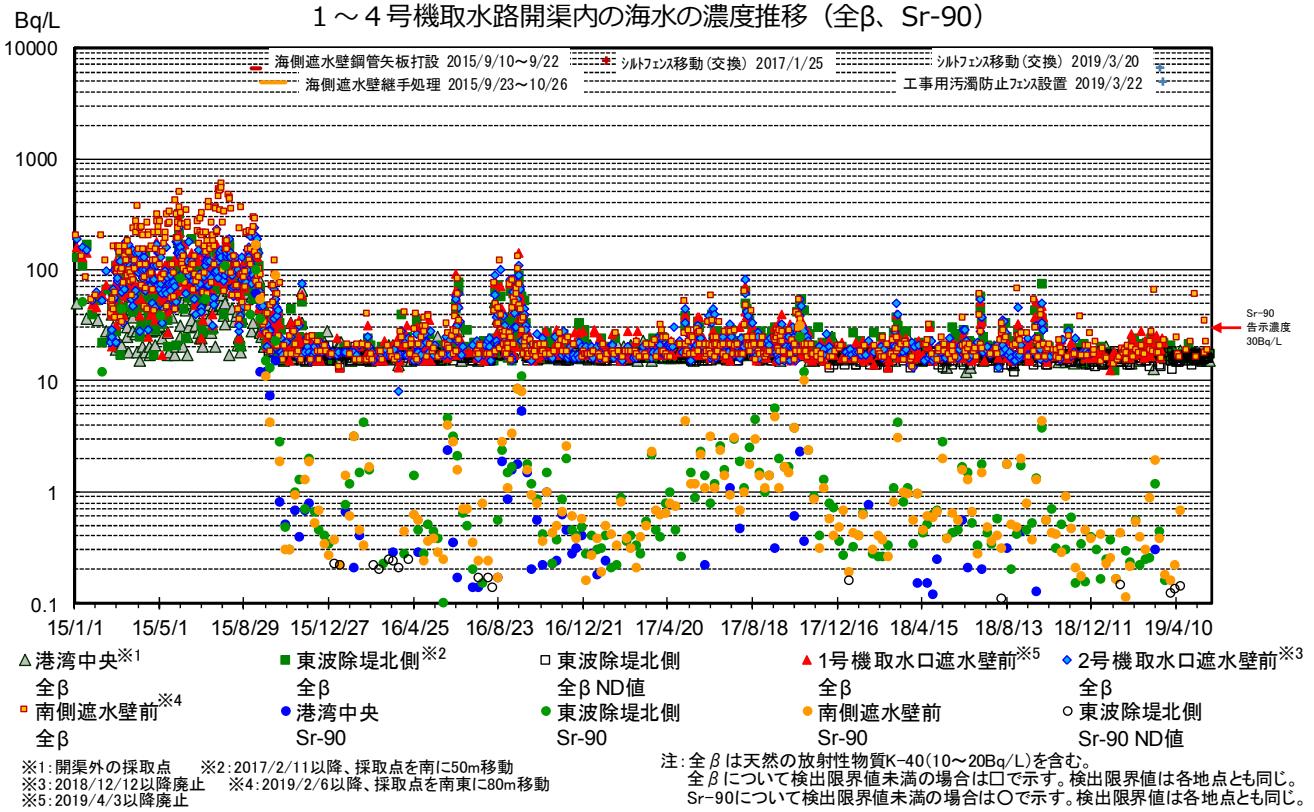
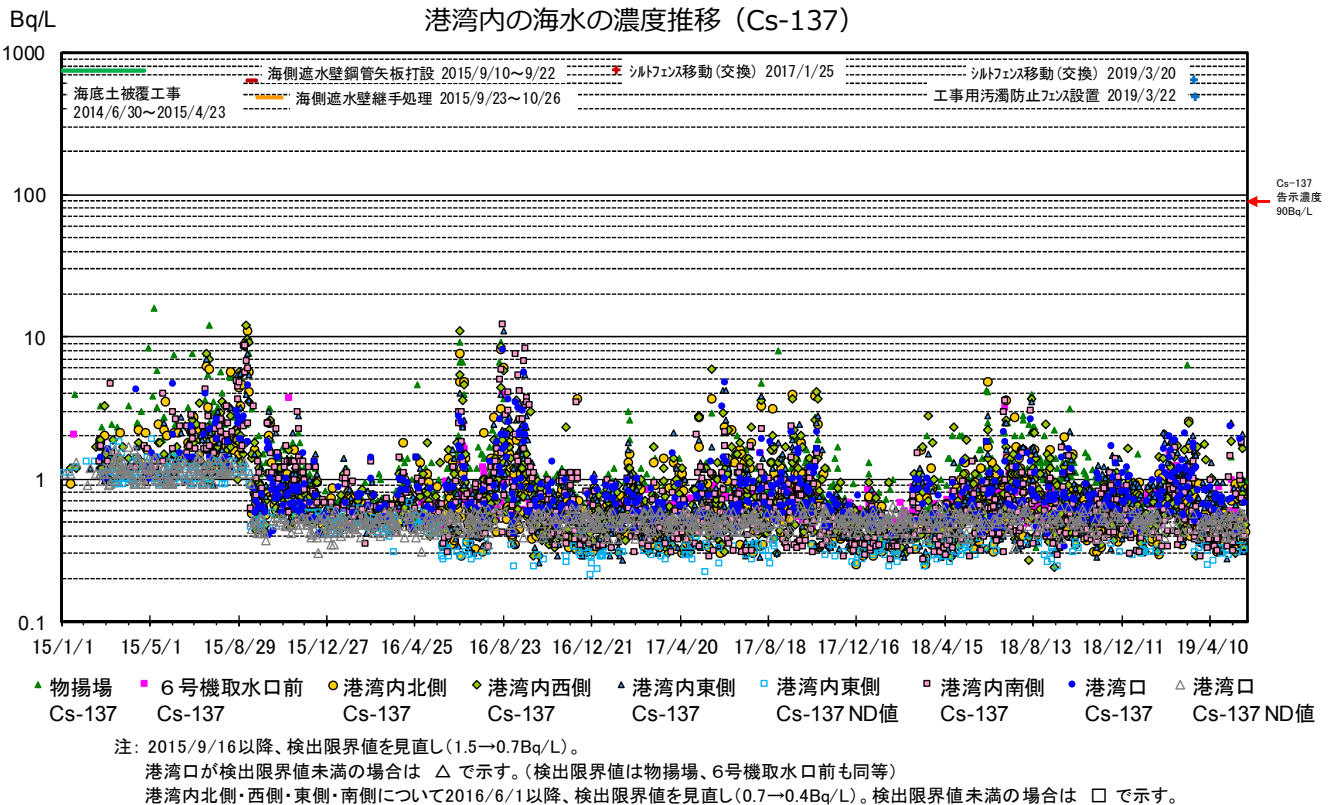
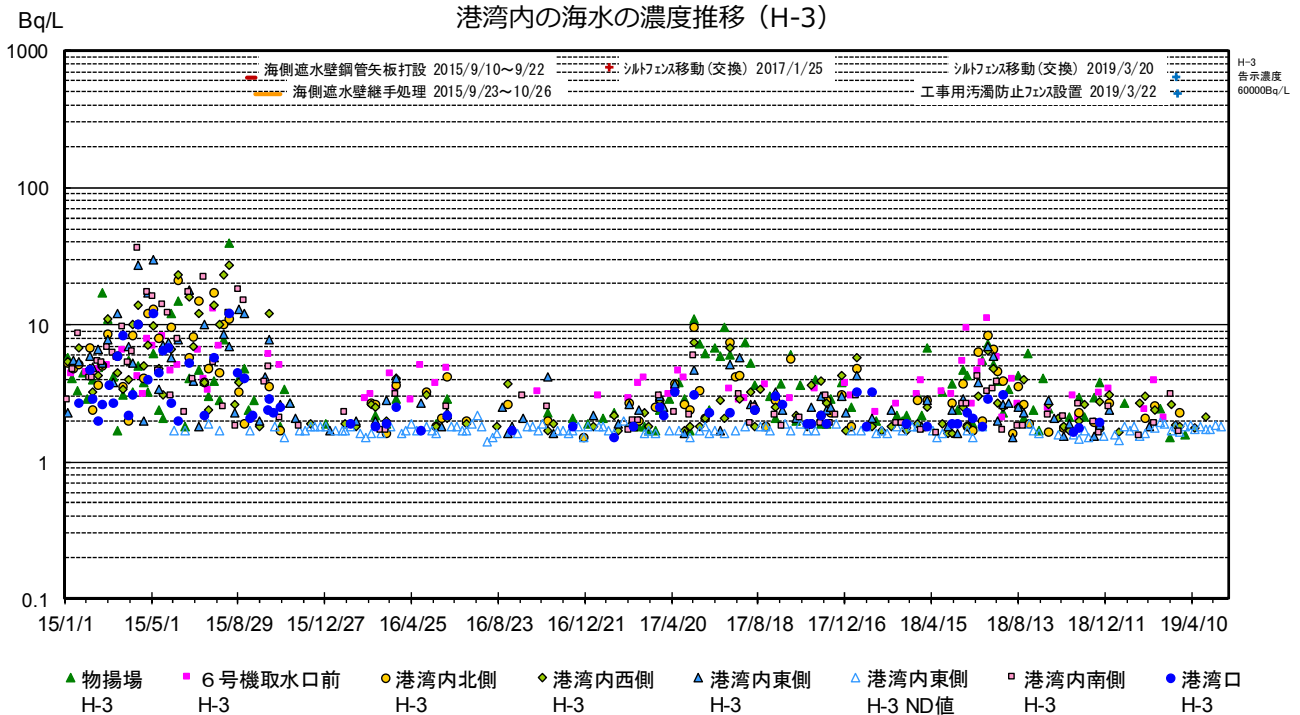
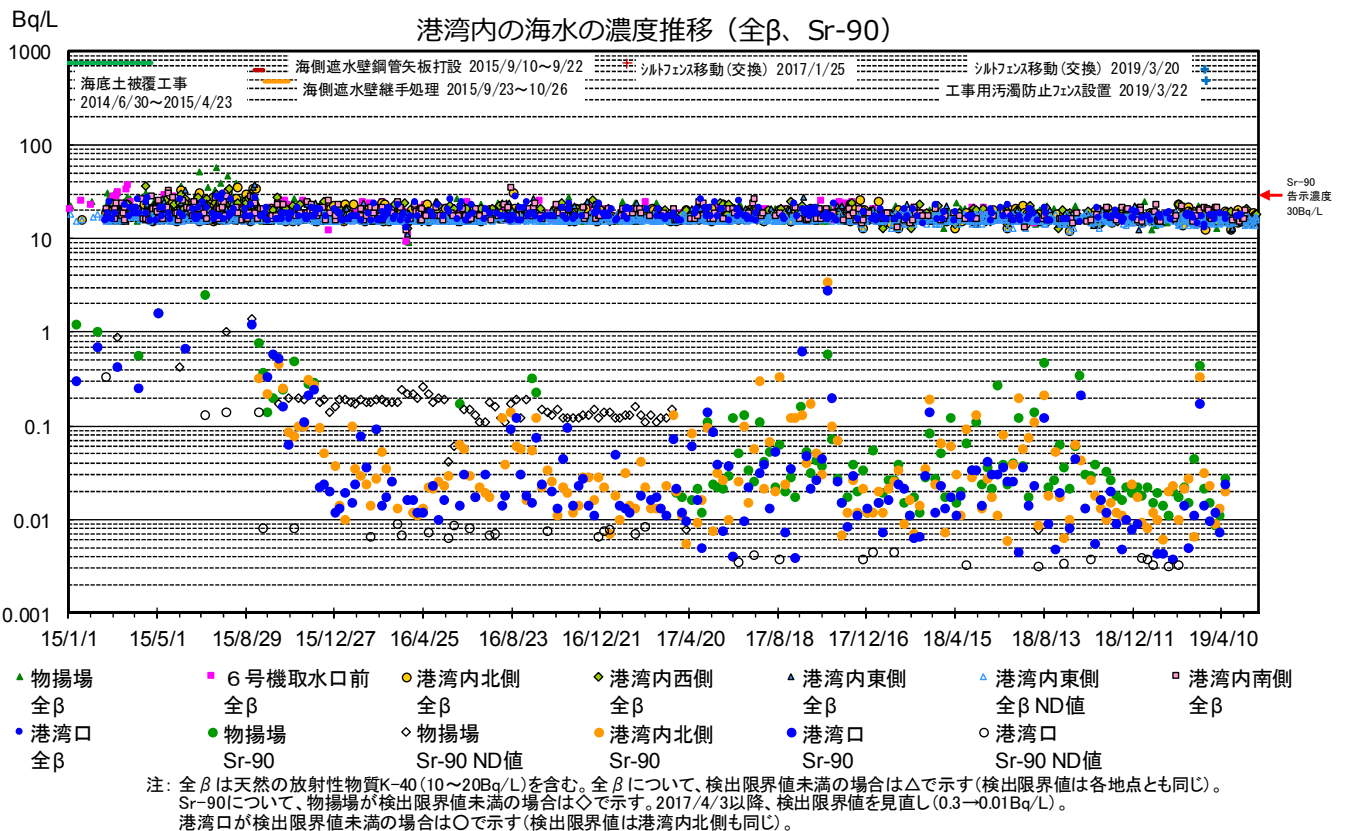
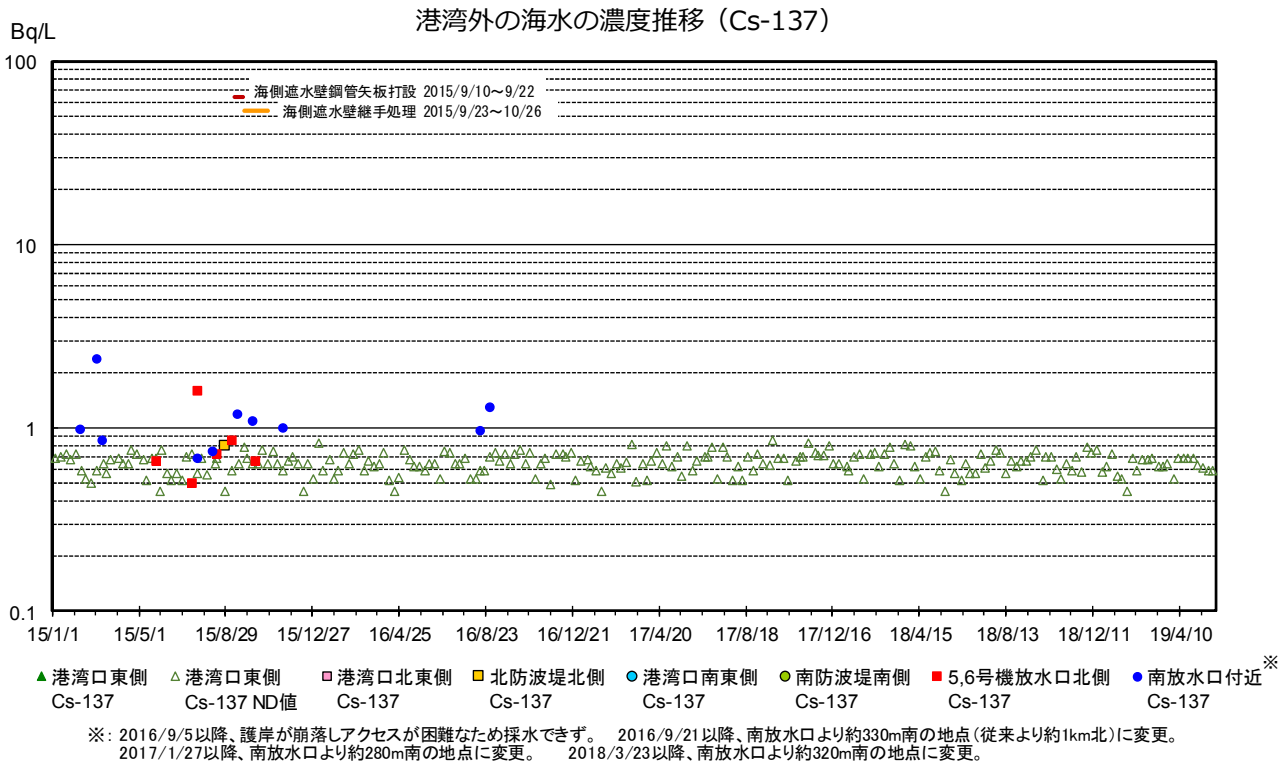
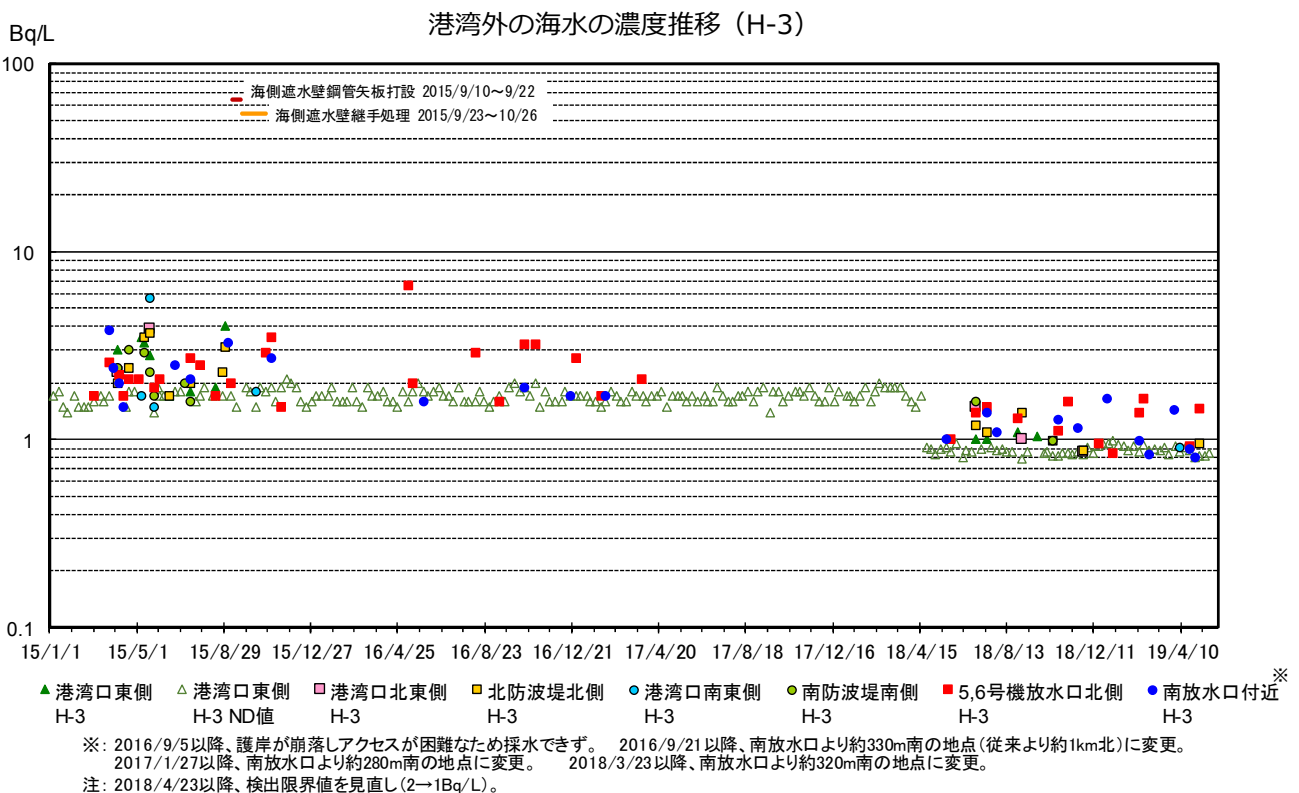
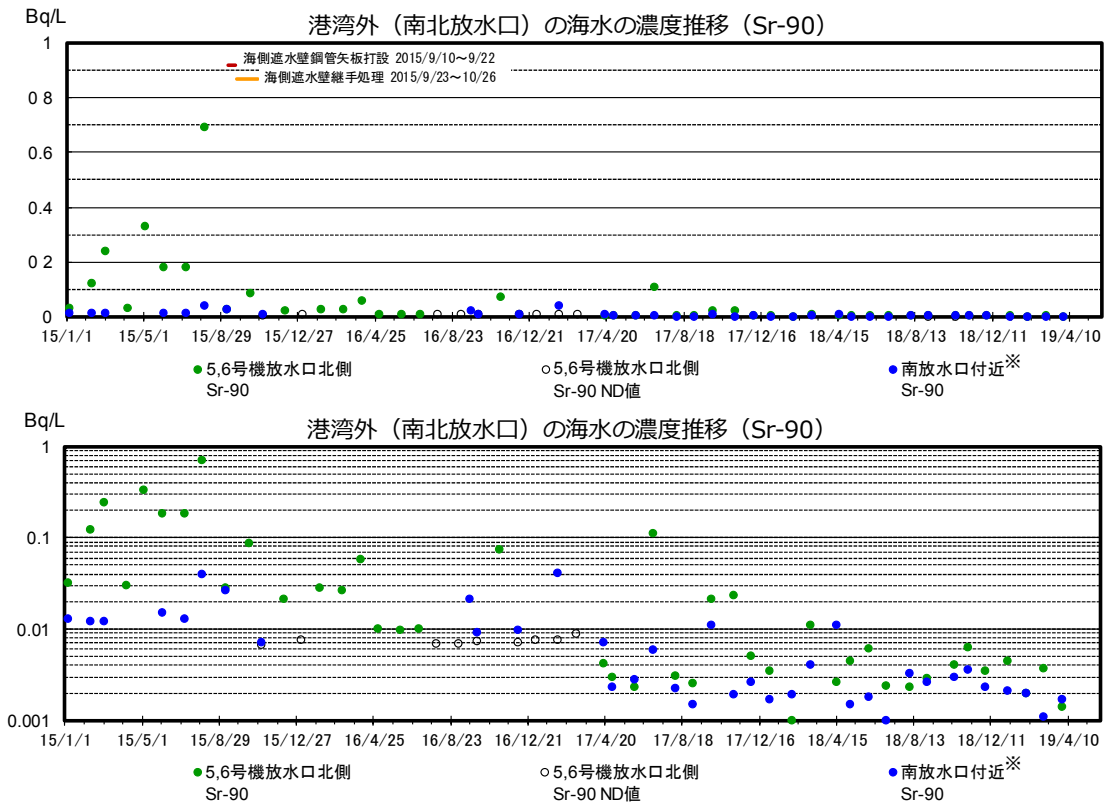
- 告示濃度未満で推移しているが、降雨時にCs-137濃度、Sr-90濃度の上昇が見られる。
- 海側遮水壁鋼管矢板打設・継手処理の完了後、濃度の低下が見られる。
- シルトフェンスを開渠中央へ移設した2019.3.20以降、Cs-137濃度の低下が見られる。

- 告示濃度未満で推移しているが、降雨時にCs-137濃度、Sr-90濃度の上昇が見られる。
- 1～4号機取水路開渠内エリアより低いレベルとなっている。
- 海側遮水壁鋼管矢板打設・継手処理の完了後、濃度の低下が見られる。

- 海側遮水壁鋼管矢板打設・継手処理の完了後、Cs-137濃度、Sr-90濃度の低下が見られ、低い濃度で推移していて変化は見られていない。

※: 2016/9/5以降、護岸が崩落しアクセスが困難なため採水できず。2016/9/21以降、南放水口より約330m南の地点(従来より約1km北)に変更。2017/1/27以降、南放水口より約280m南の地点に変更。2018/3/23以降、南放水口より約320m南の地点に変更。
