# 3 / 4号機排気筒 落下物対応について

2019年6月27日

東京電力ホールディングス株式会社

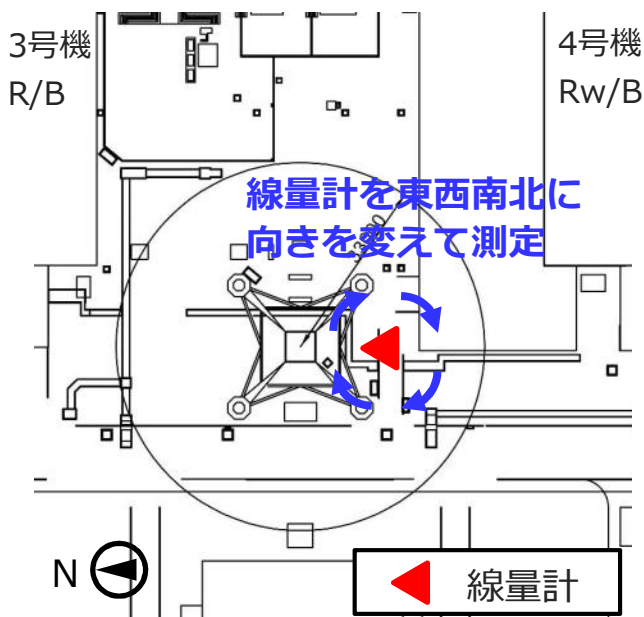
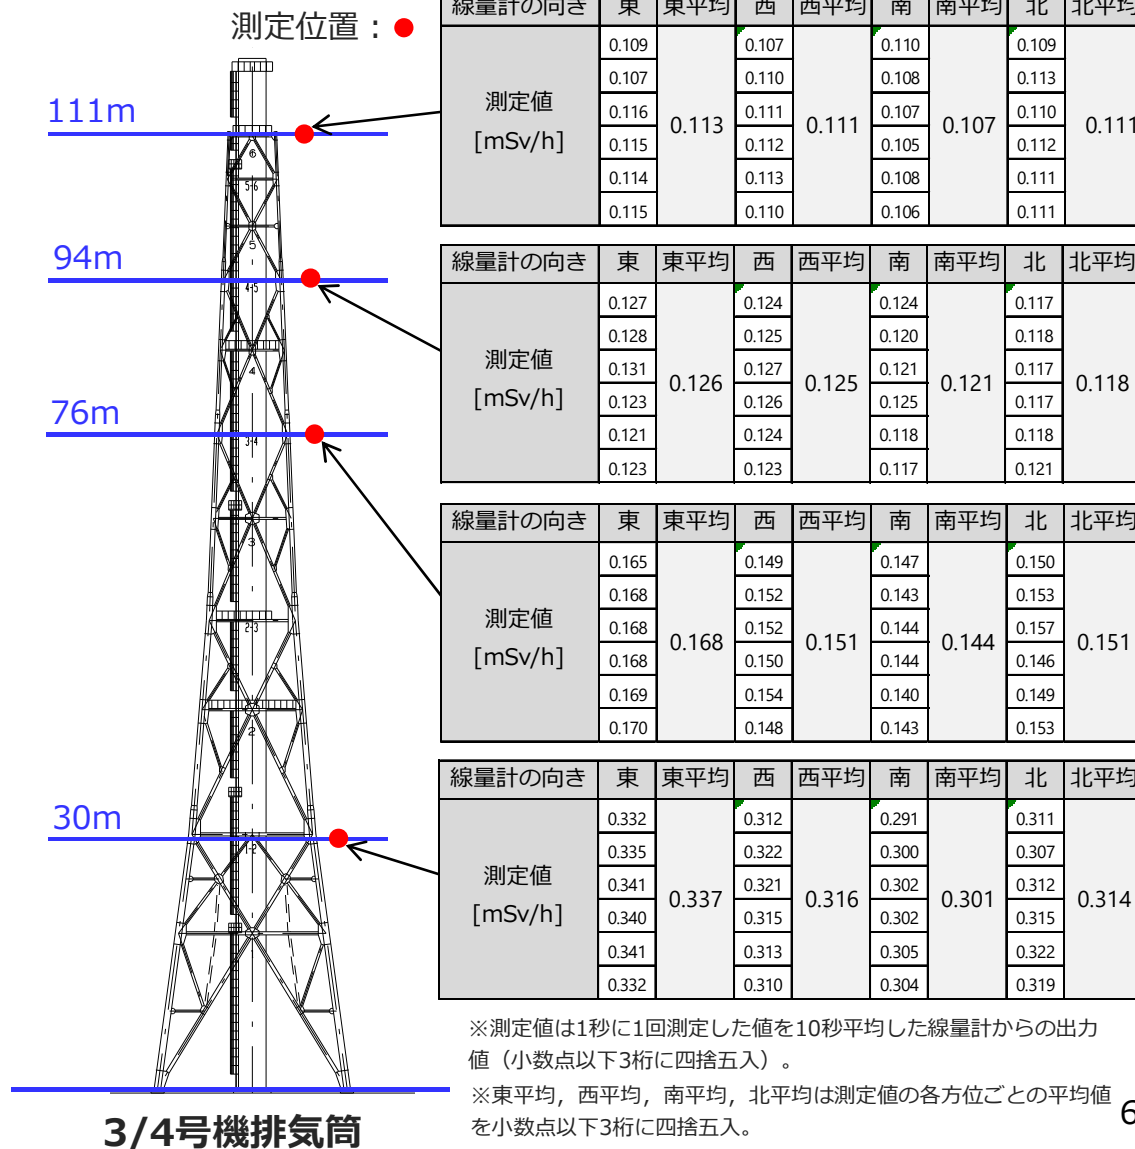
- 4月12日に3/4号機排気筒の南側でドローンを用いた線量測定を実施した。この結果も踏まえて落下リスク低減対策検討を進めていく。

- 排気筒の南側
- 高さ ①111m ②94m ③76m ④30m
- 筒身からの距離（目測）  
高さ111m,94m,76m：約5m  
高さ19m：約9m
- 1箇所につき4方向の線量を測定。

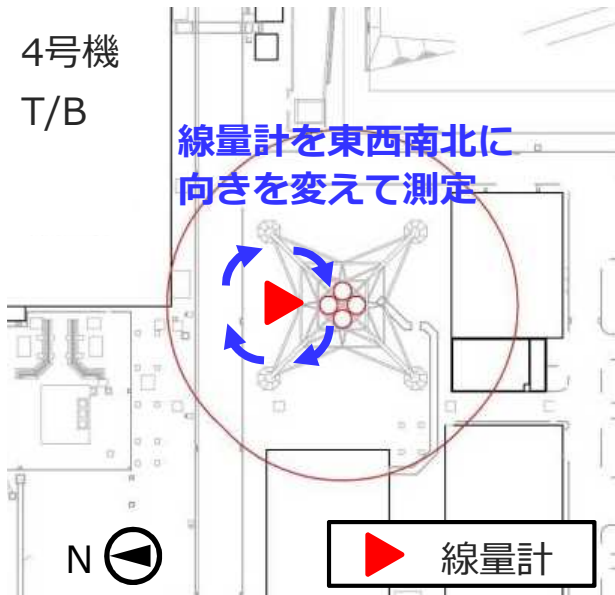
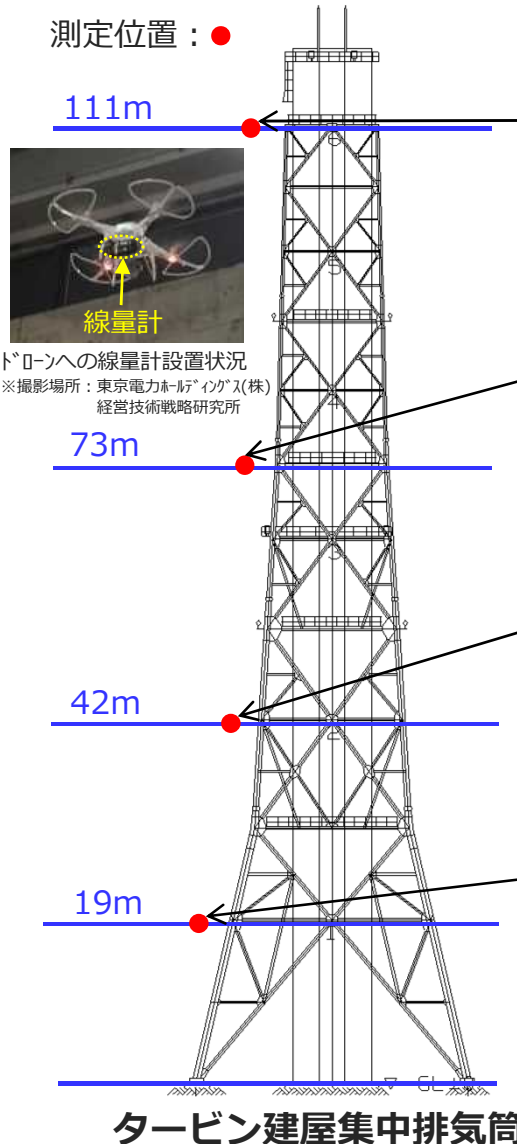
- 4月10日にタービン建屋集中排気筒の北側でドローンを用いた線量測定を実施した。この結果も踏まえて落下リスク低減対策検討を進めていく。

- 排気筒の北側
- 高さ ①111m ②73m ③42m ④19m
- 筒身からの距離（目測）  
高さ111m,73m：約5m  
高さ42m：約6m  
高さ19m：約10m
- 1箇所につき4方向の線量を測定。
