1号機X-2ペネトレーションからの 原子炉格納容器内部調査

アクセスルート構築作業の実施状況について

2019年6月27日

1号機 アクセスルート構築作業の実施状況

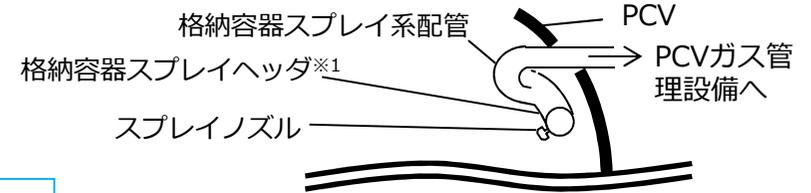
震災前のX-2ペネ前
(PCV内より撮影)

- 作業前の評価では、AWJ作業により内扉貫通後に高圧水がグレーチング等のPCV内構造物に当たるものの、装置から十分離れており、AWJの切削範囲にはないため、構造物からのダスト飛散は少ないとし、AWJで切削した部材の面積分からのみダストが飛散すると想定していた。
- 今回のダスト濃度の上昇を踏まえると、AWJの高圧水が当たったPCV内構造物からダストが飛散した可能性があると考えられることから、AWJ作業についてはPCV内構造物に高圧水が当たることによる影響を確認しながら、徐々に切削を行っていくことを検討中。
- また、この他の要因としては、発生したダストがPCV内気相部で拡散した後に、PCVガス管理設備により排気されると考えていたが、そのような拡散による希釈効果は限定的で、比較的速やかにPCVガス管理設備で処理されていた可能性もあると考えられる。

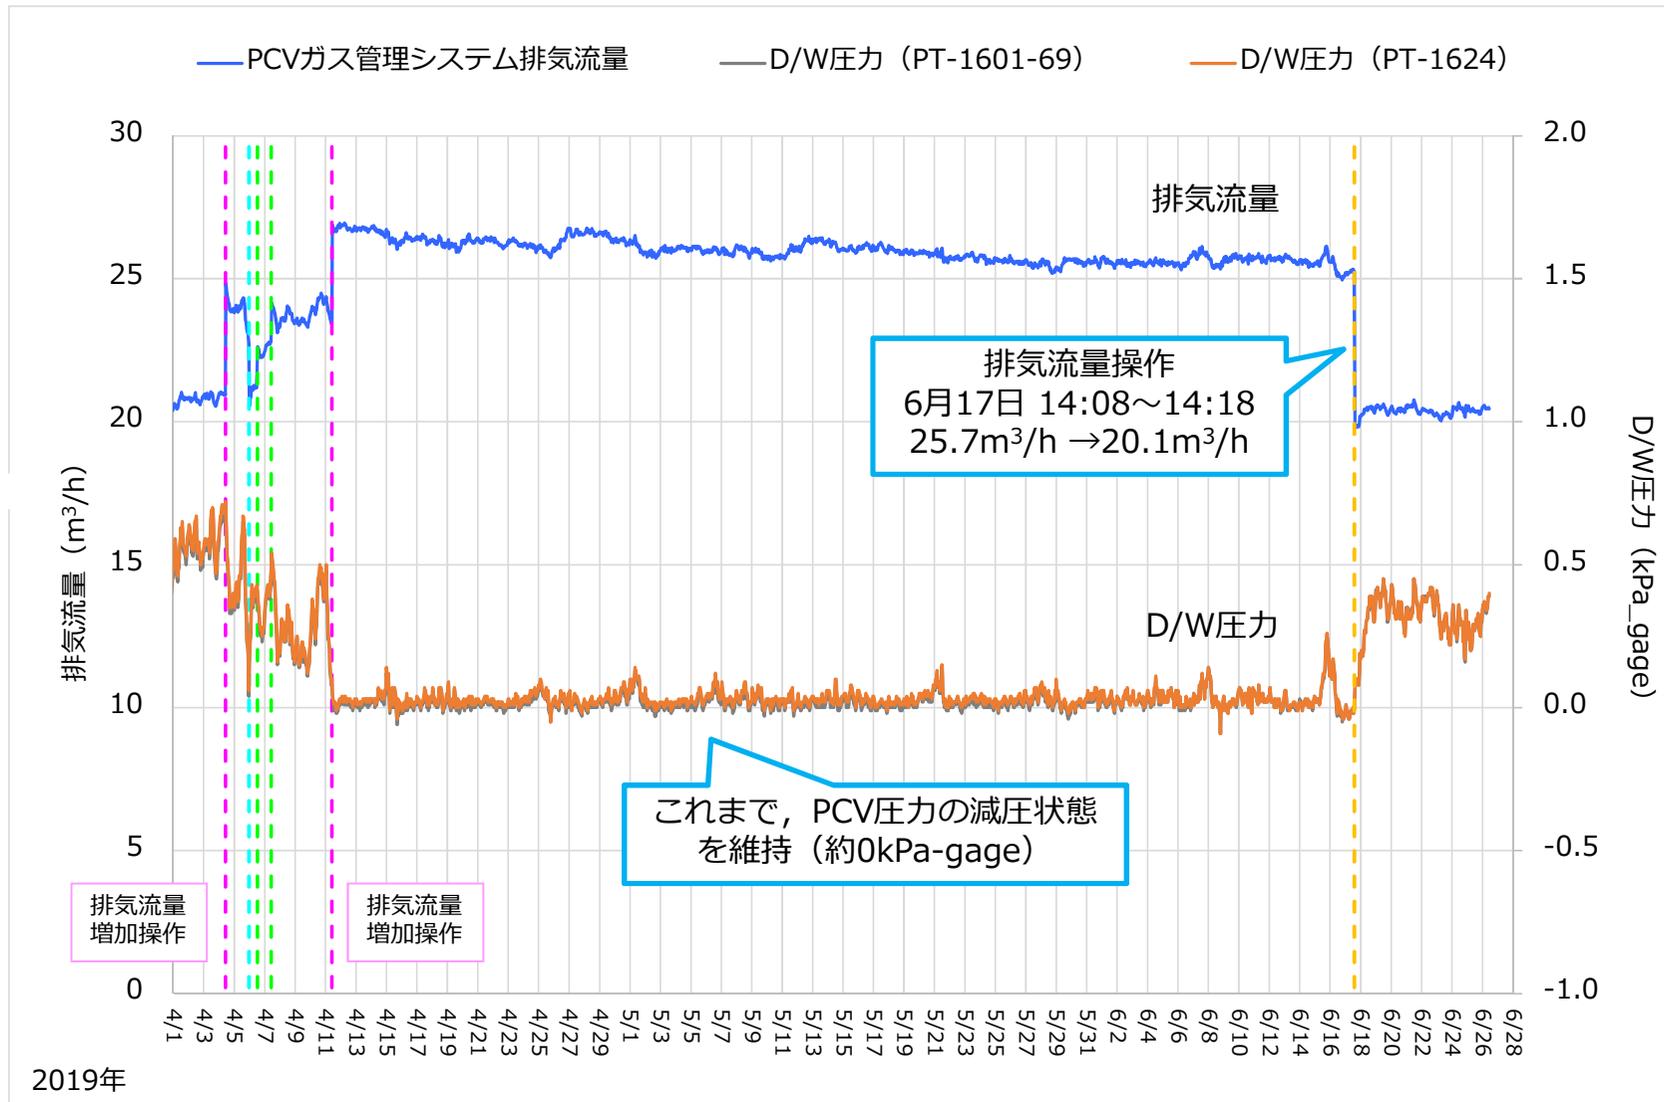
(参考) 1号機ガス管理設備の排気流量とPCV圧力

- 1号PCV内アクセスルート構築に際して実施するAWJ作業によるダスト放出リスクをさらに低減することを目的とし、PCVガス管理設備の排気流量の増加操作により、PCV圧力の減圧を実施。（2019年4月4日・11日、約20m³/h → 約26m³/h）
- 4月11日の減圧操作以降、3本のPCV内温度計において、大気圧の上昇に応じた温度上昇が確認された（0.1～0.3℃/h程度）ことから、50℃以下および1.0℃/h以下を判断基準とし、監視を継続していた(第65回廃炉・汚染水対策チーム会合/事務局会議(4月25日)にて報告済み)。
- 今回、比較的大きな低気圧が通過した影響により、6月16日の夜間よりPCV内温度が上昇（最大0.5℃/h）。判断規準としていた50℃を超過する恐れがあることから、PCVガス管理設備の排気流量を減圧前の状態に戻す操作を実施（6月17日 14:08～14:18, 25.7m³/h → 20.1m³/h）。その後、PCV温度は安定している状況。
