# 3号機 燃料取り出しの進捗状況と今後の対応

2019年7月25日

東京電力ホールディングス株式会社

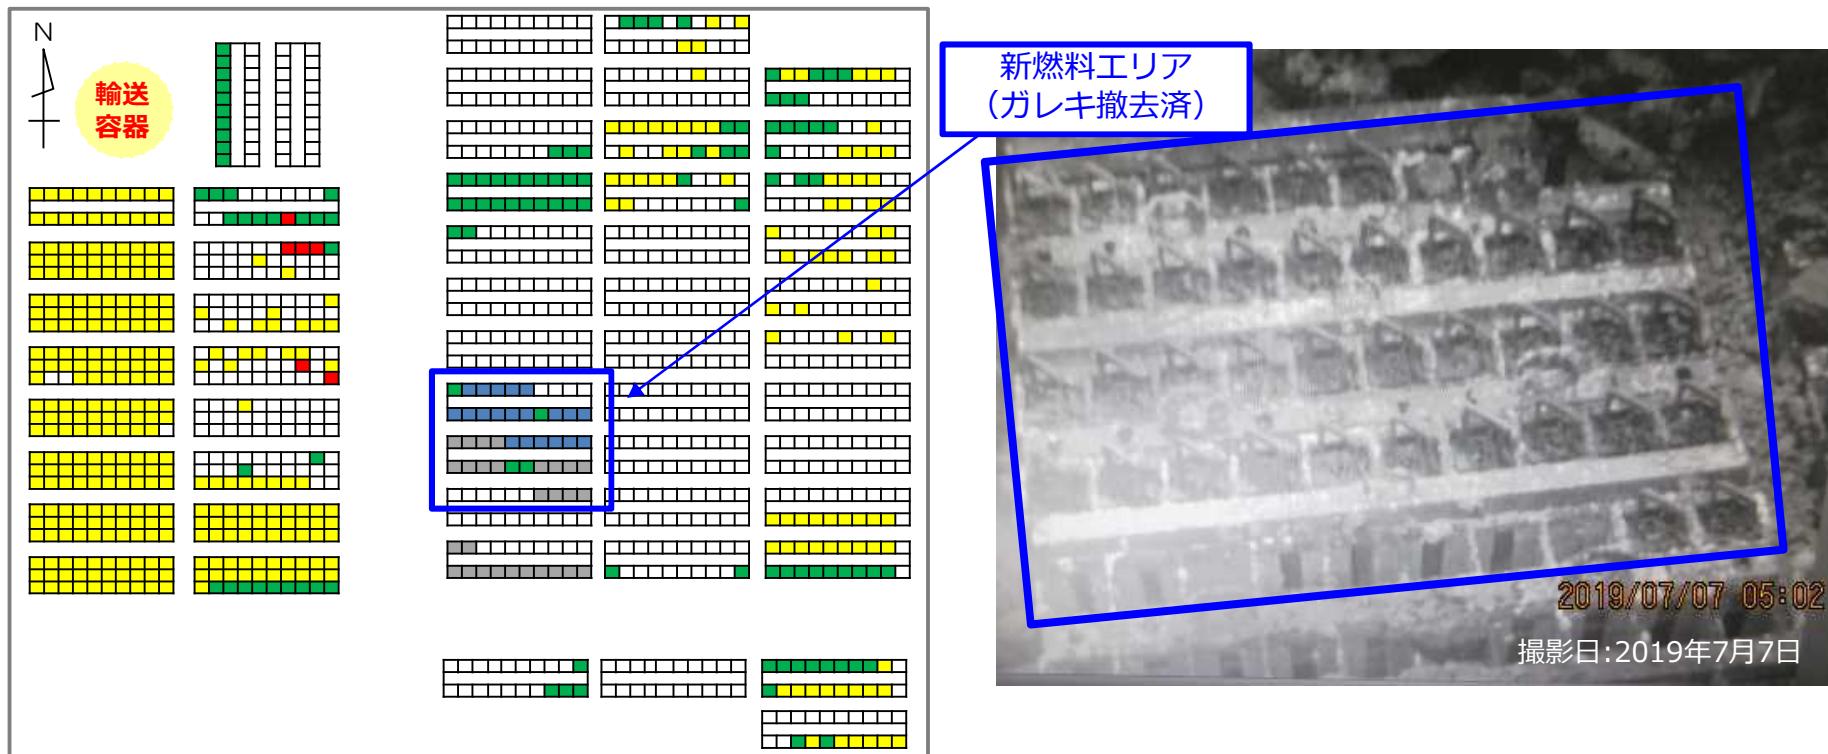
### ■ 燃料取り出し再開までに48体分の燃料上部のガレキを撤去

2019年7月21日時点

■ : 2015年12月SFP調査にて明らかなハンドル変形を確認 **【6体】**

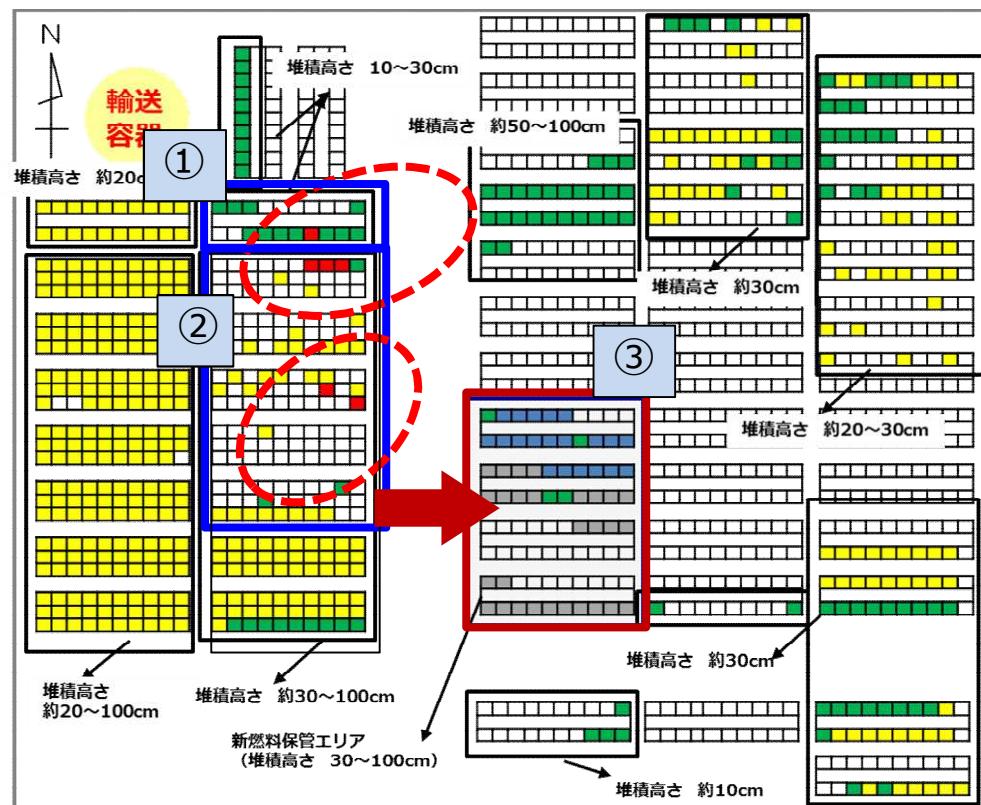
現在までに確認されているハンドル変形燃料はいずれも落下したFHM, コンクリートハッチ下（下図の赤破線部）で見つかっている。一方、コンクリートガレキが堆積したエリアはこれまでのところ、ハンドル変形燃料は確認されていない。

このため、燃料ハンドルの状態を早期に確認する観点から、下図①, ②エリア（青線枠内）のガレキ撤去を優先的に進めていく。

①エリアについてはガレキ撤去を行い、過去の調査で確認したハンドル変形燃料1体以外に明らかな変形はなかった。②エリアについてはガレキを移動できる空きラックが周辺にないため、下図③エリアから新燃料を取り出しラックが空いた後、②エリアのガレキ撤去に着手する。

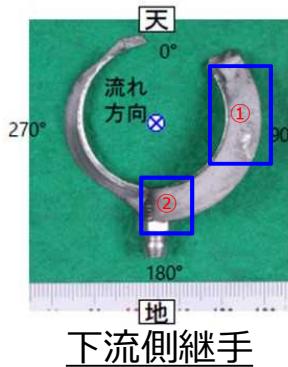
- 7月18日に破損部位を取り外し、原因調査中（詳細は次頁参照）  
破面観察の結果（一部）  
⇒疲労破壊に特徴的なラチェット状の段差を確認した。  
引き続き継手の破面観察（SEM）を行い、原因を追究する。

#### ■ 破面観察結果

- ✓ 下流側継手部 (SEM観察)
  - ・おおむね平坦で無特徴な破面の様相であった。 (写真①)
  - ・一部にディンプル状の模様を確認した。 (写真②)

- ✓ 上流側継手部 (実体顕微鏡観察)
  - ・ラチエット状の段差を確認した。 (写真③)

- 7月24日から開始している設備点検期間中に当該箇所を修理する。  
また、FHM及びクレーンの類似箇所については、原因調査結果に基づき対策を行う。
