# 1号機X-2ペネトレーションからの 原子炉格納容器内部調査

アクセスルート構築作業の実施状況について

2019年7月25日

東京電力ホールディングス株式会社

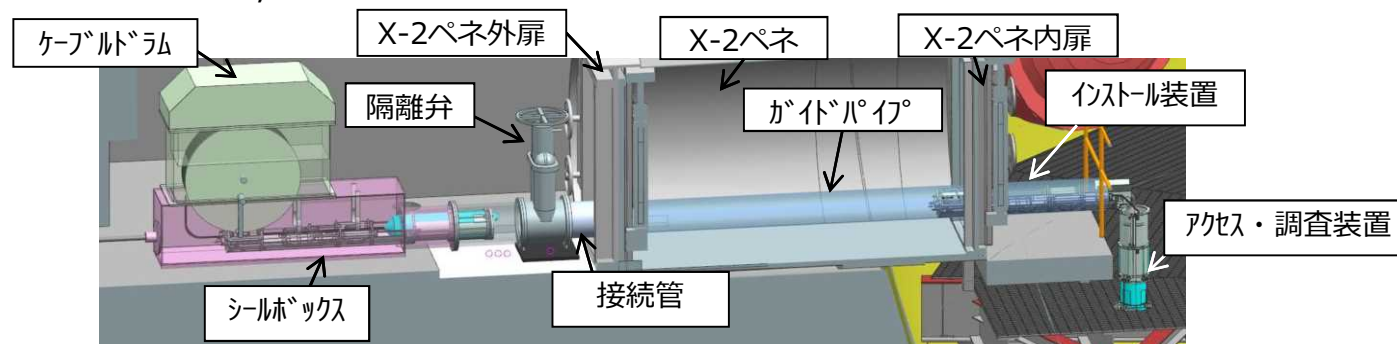
アクセスルート構築後の内部調査時のイメージ図 (A-A矢視)

- 1号機PCV内部調査のアクセスルートをX-2ペネから構築中。
- 6/4にX-2ペネ内扉について、AWJにて孔（直径約0.21m）の一部の穿孔作業（切削時間：約6分）を行い、データの傾向監視を実施していたところ、PCVガス管理設備フィルタの上流側に設置した仮設ダストモニタの値が上昇。作業管理値（ $1.7 \times 10^{-2} \text{Bq/cm}^3$ ）※1に達したことを確認（数時間で作業前の濃度レベルに低下）。
- PCVガス管理設備の本設ダストモニタ（フィルタの下流側に設置）および、敷地境界付近のダストモニタ等には有意な変動はなく、環境への影響はないことを確認。

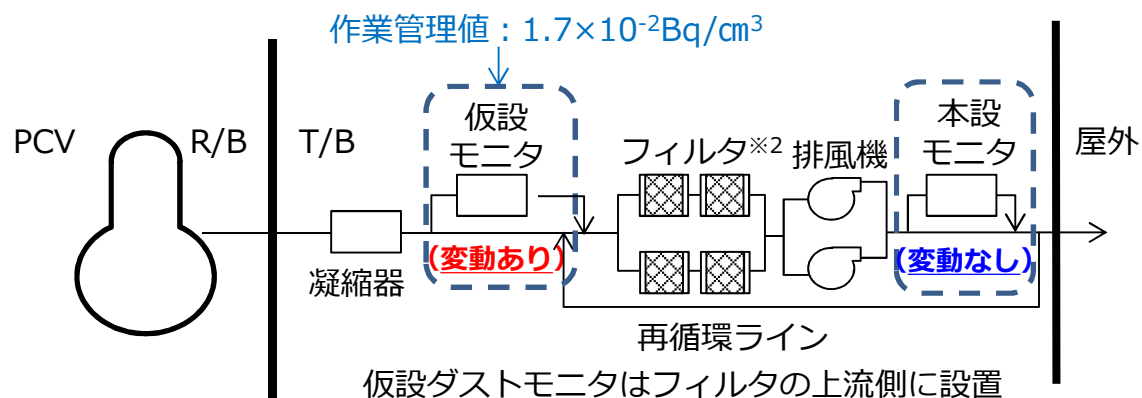
※1 仮設モニタの作業管理値は、フィルタの除去能力を考慮し、本設モニタの警報が発生するダスト濃度の1桁以上低い値に設定

※2 フィルタは1ユニットでダストを1/1000以下に除去する能力を有している。

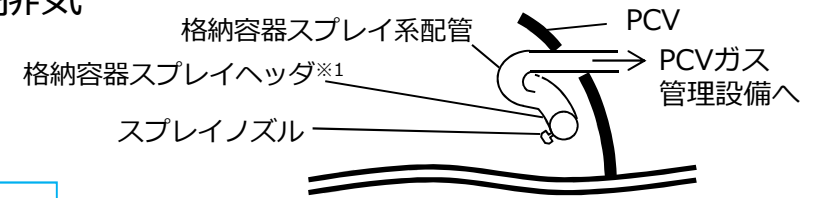
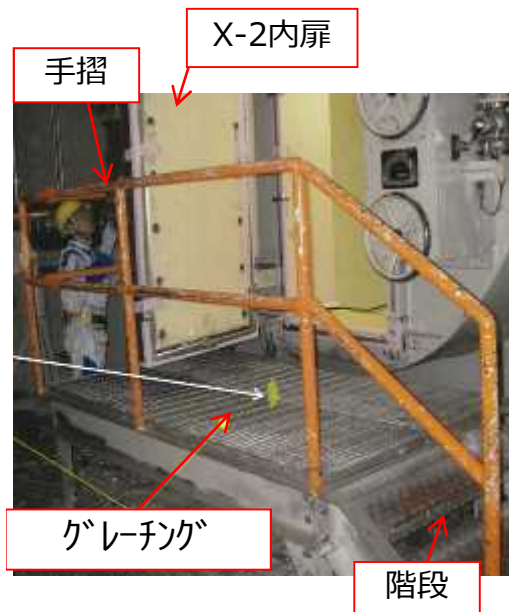
震災前のX-2ペネ前  
(PCV内より撮影)

- 当初はPCV内構造物は均一に汚染しており、そのうちAWJによって切削される範囲の汚染が飛散することを想定していたが、以下の要因から想定よりもダスト濃度が高くなった可能性がある。
  - 内扉の切削範囲以外の構造物に高圧水が到達したことによる飛散
  - 内扉の汚染の不均一
  - PCV内で拡散する前にPCVガス管理設備により排気

- 前回(6/4)の切削時間以下で施工する。
- 前回はグレーチングの影響などでダスト濃度が上昇したと推定していることから、AWJノズル角度を変えて施工することで、ダストの飛散状況の確認を行う。具体的な施工箇所は以下表の通り。
- 作業管理値は前回同様( $1.7 \times 10^{-2} \text{Bq/cm}^3$ )とするが、仮設ダストモニタによる管理を円滑に行うため、設定値変更を行い、測定レンジを約10倍広げた上で作業する。

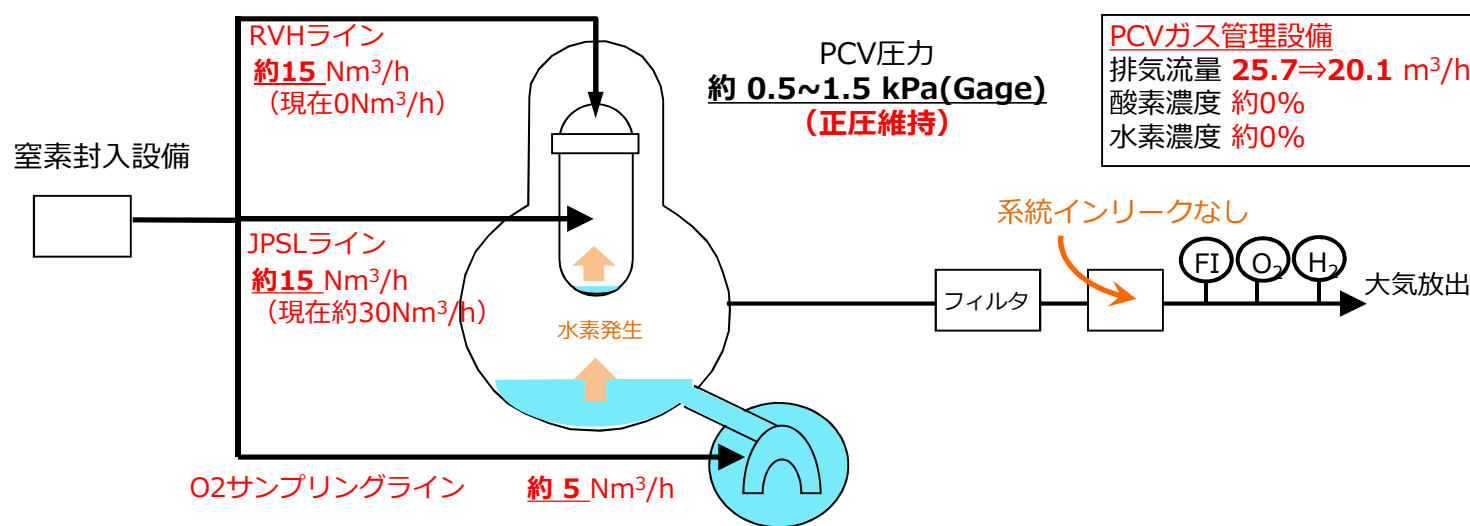
1号機PCVの状態

- 6/17にPCVガス管理設備の排気流量を減圧前の状態に戻す操作を実施（6月17日 14:08～14:18, 25.7m<sup>3</sup>/h → 20.1m<sup>3</sup>/h）。その後, PCV温度は安定している状況。
- AWJ作業の再開に伴い, AWJ作業前にPCVガス管理設備の排気流量を増加させることで, PCV圧力の減圧を実施していく。

- 作業継続方法を検討するため、少しずつAWJ作業を実施しながらダスト飛散のデータを蓄積し、把握していく。
- 仮設ダストモニタによる管理を円滑に行うため、測定レンジの調整を行う。並行して、設置位置の変更を検討する。
- PCV圧力については6/4の施工時と同様に、減圧した上でAWJ作業を実施する。

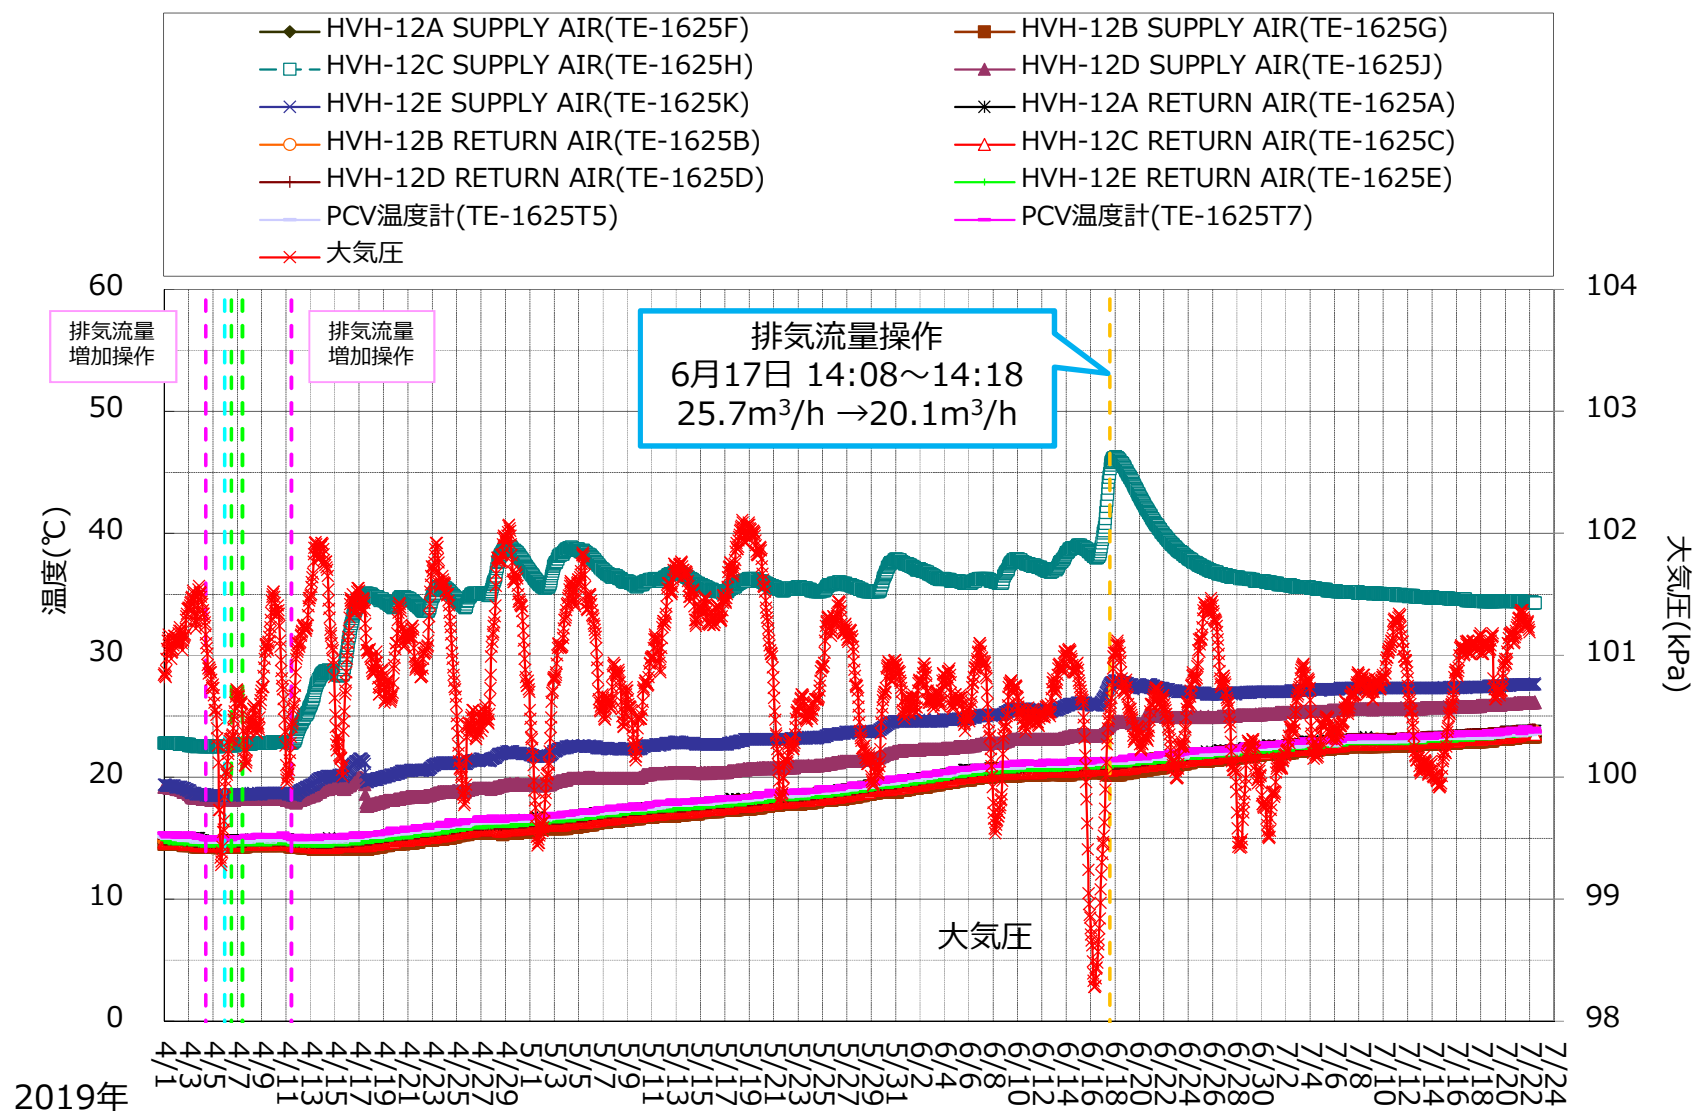
# (参考) 1号機 大気圧変動とPCV内温度の上昇

- ペDESTAL内のCRD配管近傍に熱源が存在し、熱伝達、熱伝導によりCRD配管周辺が加熱と推定。
- 大気圧の上昇時にPCVからのアウトリークが減少することから、ペDESTAL外のCRD配管周辺の流れが滞りHVH温度計指示値が上昇すると推定。
- ペDESTAL外のCRD配管周辺の流れが増加・安定すると、温度が高い領域が小さくなり、HVH温度計の指示値が安定すると推定。
