# 福島第一原子力発電所 1/2号機排気筒解体工事の進捗について

2019年8月29日

東京電力ホールディングス株式会社

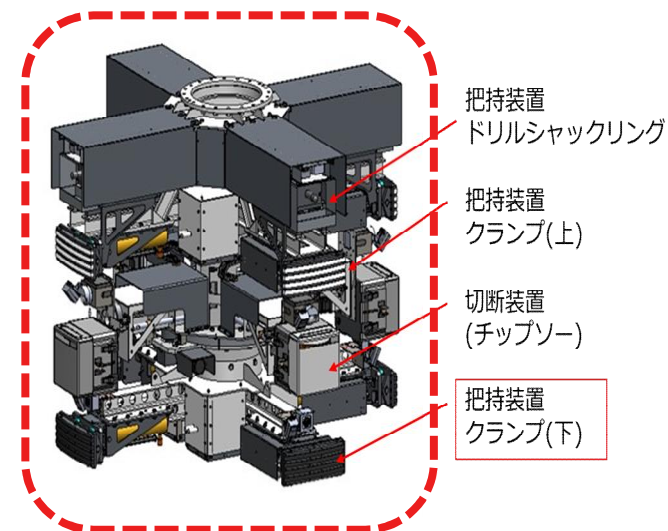
【内周切断装置】

- 8月7日の作業終了後の点検で、内周切断装置の把持装置（以下、クランプ）Cの 下段が約50mm傾いていることを確認しており、8月8日、内周切断装置を予備品に取替える作業を実施した。
- クランプを排気筒頭頂部から引き上げる際は、強風時に装置と筒身の接触時の衝撃を小さくするために、クランプを必要な分張り出した状態で保持したまま引き上げる手順としており（頂部内径3m 筒身3.2m）、吊り上げた際に下クランプがひっかかったと推測。

- カメラにてクランプ先端と筒身との接触状況を確認しながら、ゆっくり引き上げるとともに、下クランプを15cm縮め吊り上げることを実施する。

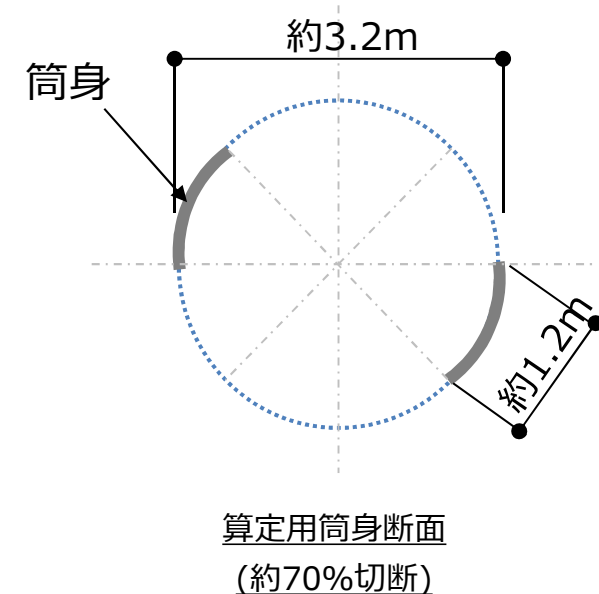
- 建築基準法に定める算定式に基づく風圧力に対して、筒身を70%切断した状態で許容応力に収まることを解析で確認していることから、今回工事では、更に保守的に断面切断50%時点を作業継続可否の判断ポイントとしている。
- なお、筒身は4つのチップソーで、10cm段違いになるように切断し（詳細次頁）、最後に縦方向に切断線とつなげて切り離すため、その直前までは自立可能な構造となっている。

- ✓ 基準風速V<sub>0</sub> = 30 [m/s]  
(建築基準法で定められる福島県の基準風速)
- ✓ 地表面粗度区分：Ⅲ  
(建築基準法で地域ごとに規定)
- ✓ 排気筒70%切断時断面積 227.6[cm<sup>2</sup>]
- ✓ 風圧力は排気筒再頂部(地上120m地点)で評価
- ✓ 切断部材の高さは保守的に4.2m(実際は約2.5m)で評価

排気筒切断面における風圧力による短期曲げ  
・せん断応力が許容応力内であること

| | 最大発生応力 | 許容応力 | 判定 |
|---|---|---|---|
| 曲げ (短期) | 7.8N/mm <sup>2</sup> | 235N/mm <sup>2</sup> | OK |
| せん断 (短期) | 1.2N/mm <sup>2</sup> | 135N/mm <sup>2</sup> | OK |

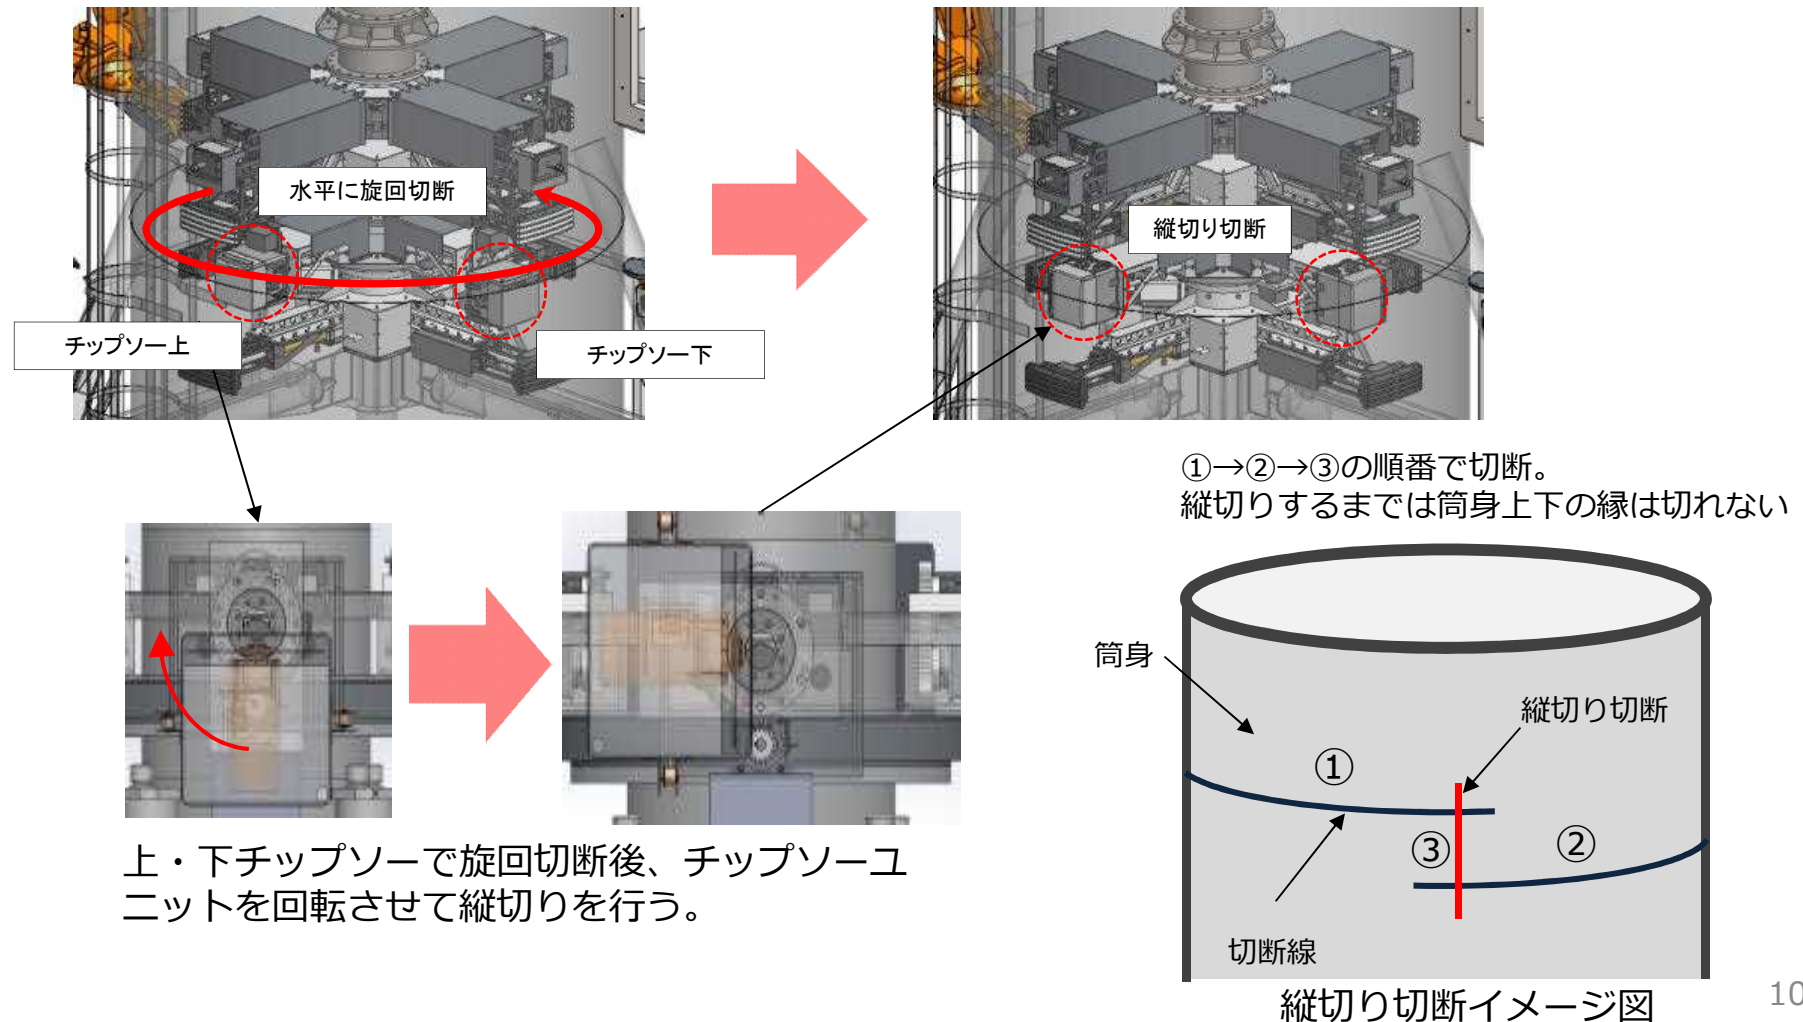
- 筒身切断のチップソーユニットは、4方向に設置されているが作業状況監視の観点から対角線の2つのチップソーを使用し切断する計画
- チップソーユニットは、チップソーの刃の位置を上下にずらすことで縦切り完了まで筒身の自重が刃に掛けないことで噛み込み防止を図る
