# K排水路における「放射能濃度高高」警報発生について

2019/8/29

東京電力ホールディングス株式会社

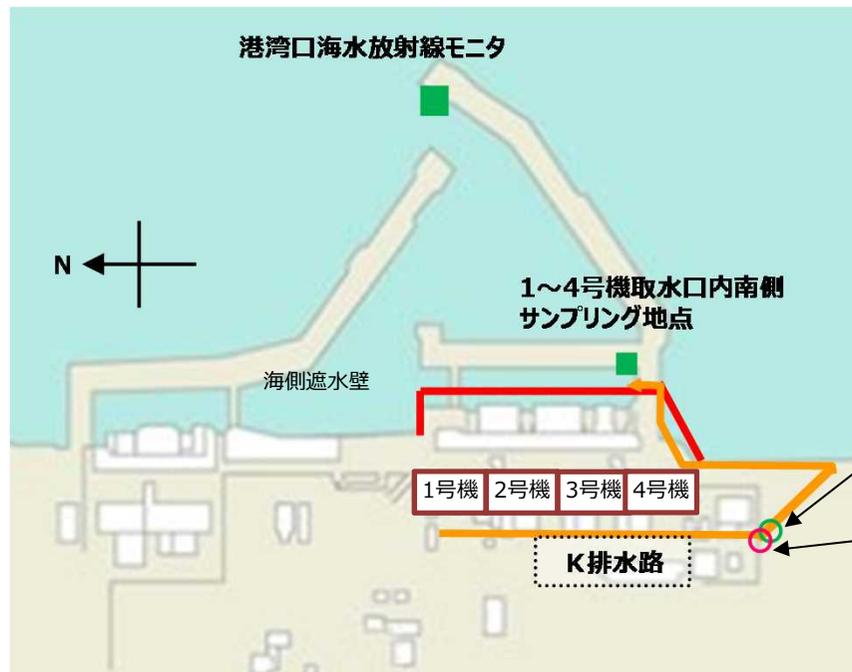
【ゲート位置】  
K排水路ゲート

8/22 午前10時8分、K排水路モニタにおいて「放射能濃度高高警報」(3,000Bq/L)が発生したことから、汚染水処理設備の運転停止および当該排水路ゲートの閉止操作※を実施した。

今回の警報発生は、震災時に環境中に放出され、残存している放射性物質の影響によりK排水路モニタが上昇したものと考えられる。

警報発生前後において、港湾口の海水放射線モニタに、有意な上昇は見られなかった。

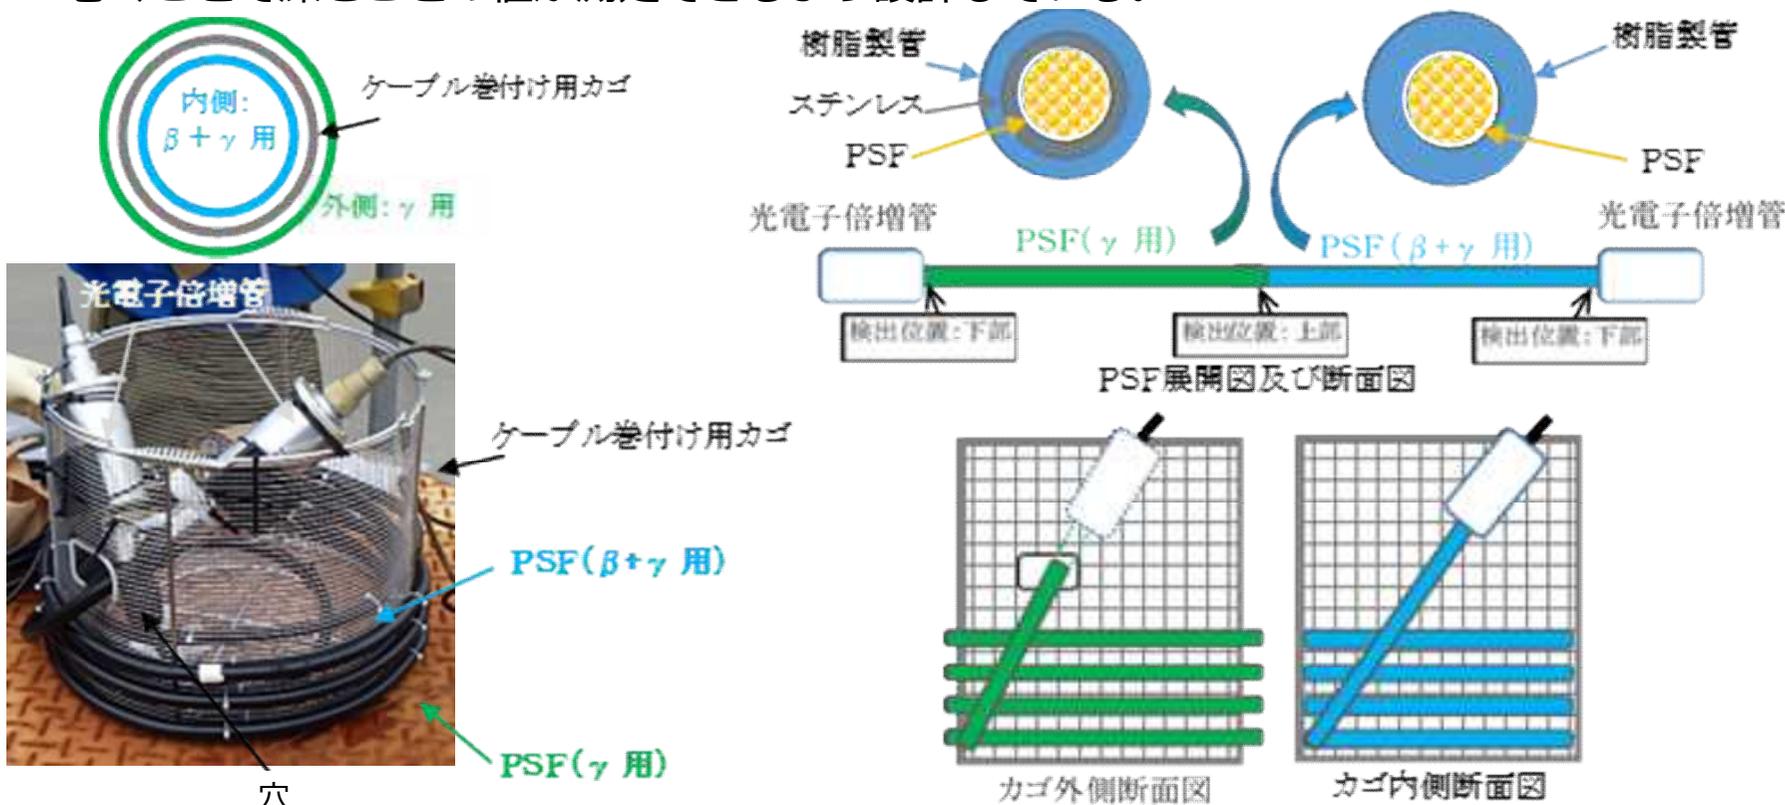
## 参考2 新型K排水路モニタの概要

- ・新型K排水路モニタは、K排水路モニタの改良版で、10mのファイバーケーブルの中間を境に異なる被覆材を用いることで、**β線+γ線の検出部とγ線の検出部を有する**。  
(K排水路モニタはβ線+γ線の検出部のみ)
- ・各々の検出部で測定した**β線+γ線の測定値※からγ線の測定値の差を取ることで、β線(Sr-90の寄与)が検出可能**。
- ・巻付け用カゴの内側にβ線+γ線用を、外側にγ線用のファイバーケーブルを同じ高さで巻くことで深さごとの値が測定できるよう設計している。

※厚さ0.62cmの樹脂製管を使用することで、Sr-90のβ線 (0.546MeV) とCs-137のβ線 (0.514MeV と1.176MeV) は透過させず、Sr-90の娘核種Y-90のβ線 (2.28MeV) のみを検出する。

新型K排水路モニタを本設化し、汚染水漏えい有無の判断を行うモニタとして運用する。今秋から設置工事を開始し、試運用を経て今年度中に運用開始予定。
