# 福島第一原子力発電所 5・6号機 送電線(双葉線 1号)での発煙事象について

2019年8月29日

東京電力ホールディングス株式会社

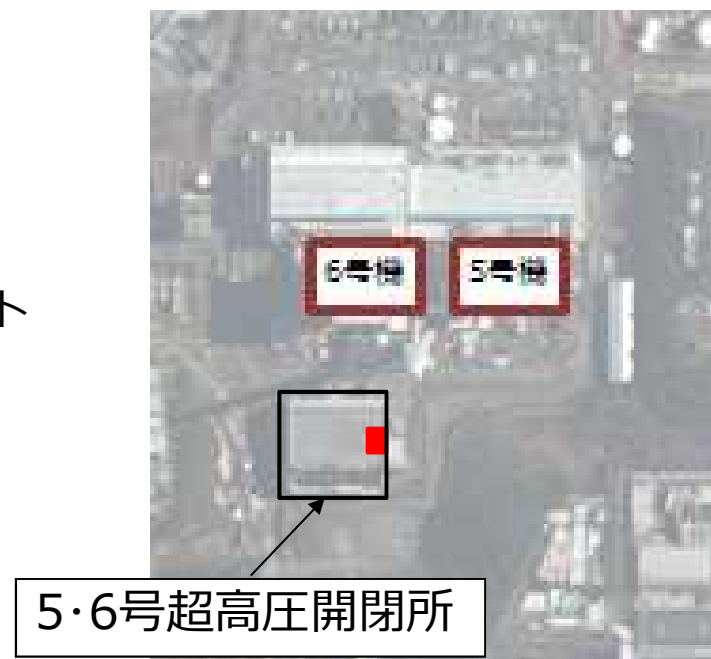
2019年7月25日9時35分、5・6号66kV双葉線1号黒相ケーブルヘッド(以下、CH)架台(5・6号超高圧開閉所建屋内)から煙が発生し、作業中の協力企業作業員から5・6号中操に連絡があった。9時58分に双葉線1号を停止(新福島からの送電停止)し、煙とともに発生していた火花は停止した。

現場を確認したところ、雷に対する保護装置として設置している防食層保護装置(参考1：スライド10)が焼損していた。
