# プロセス主建屋の地下階調査結果について

2019年9月26日

東京電力ホールディングス株式会社

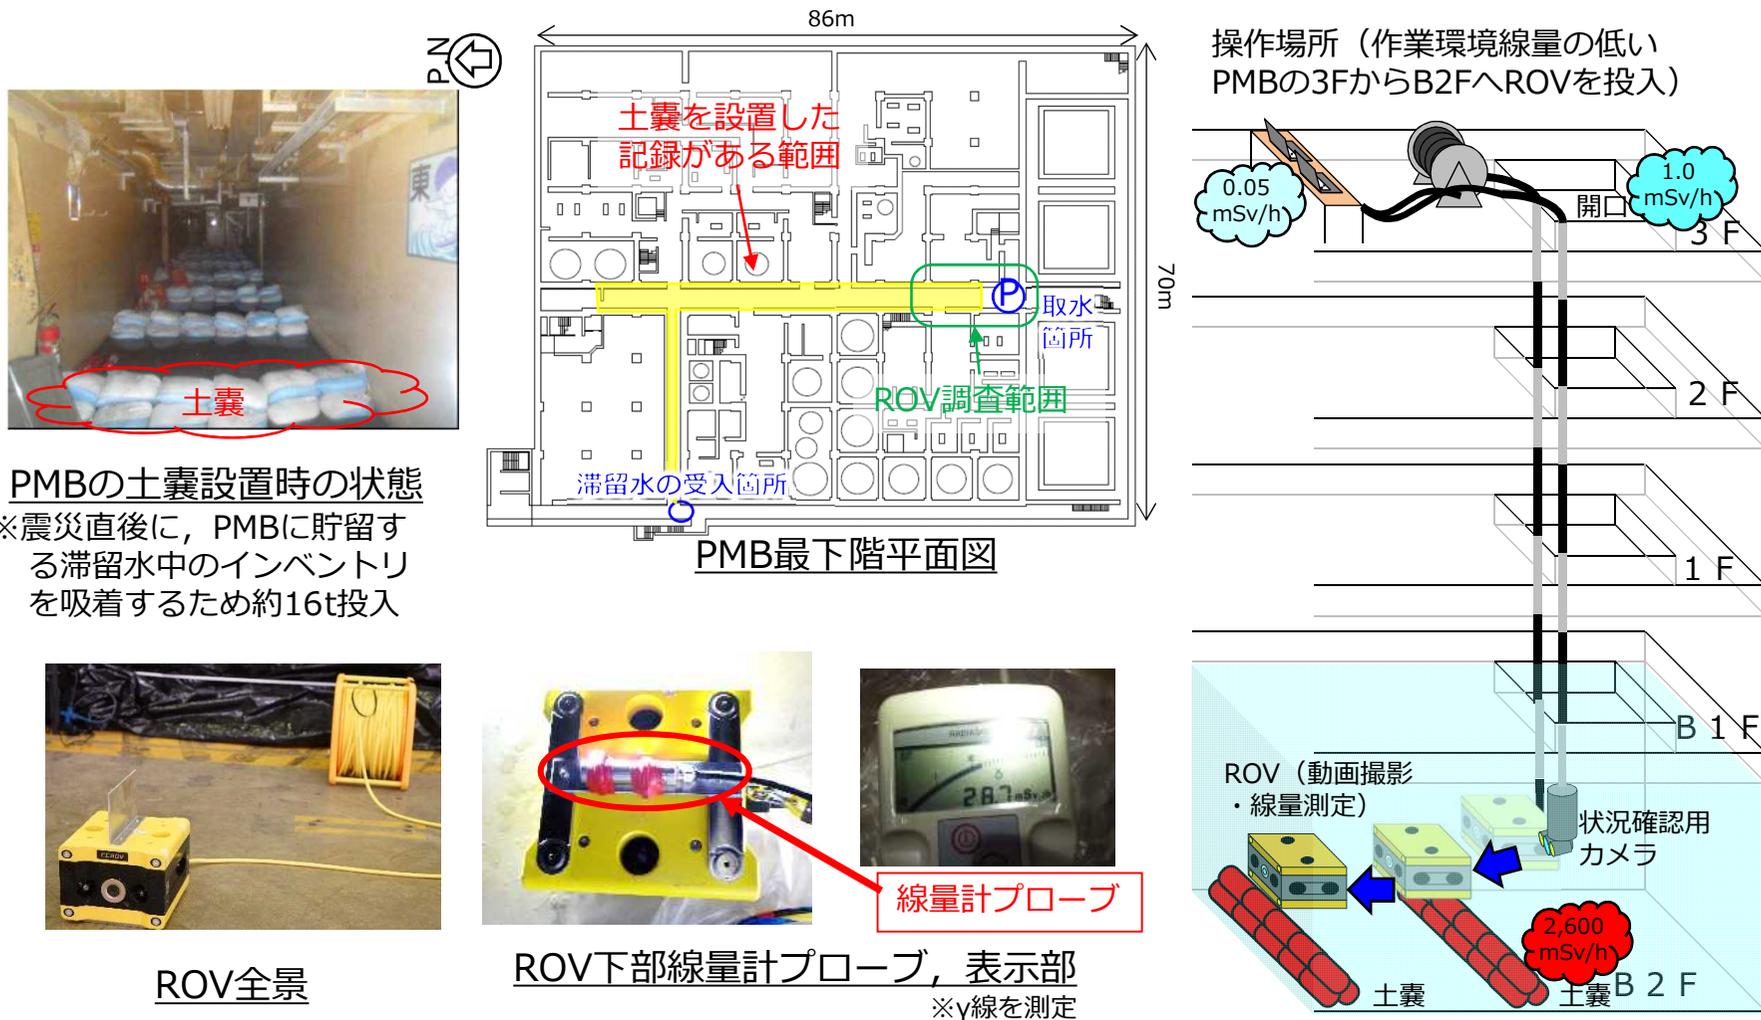
## 2. プロセス主建屋の地下階詳細調査の概要

- 高い線量率が確認された要因として、滞留水に浸水した機器や配管，スラッジ等の影響又は存在が確認された最下階のゼオライト土嚢の影響が調査するため，PMBにおいて水中ドローン（ROV）による線量調査と目視確認を9月5日～9月9日で実施。

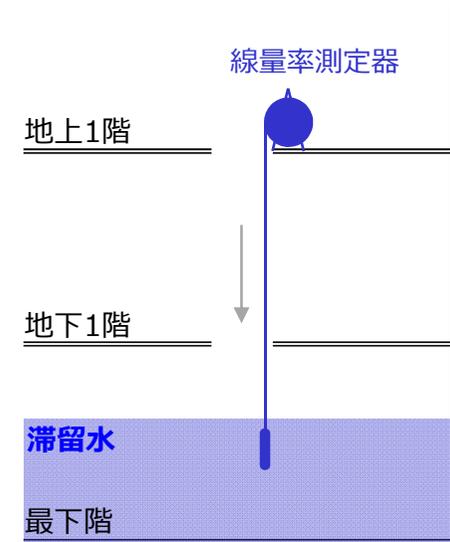
測定イメージ

測定位置※1 (m)	ガンマ線 (mSv/h)	備考
0	11	気中
1	14	気中
2	16	気中
3	20	気中
4	30	気中
5	44	気中
6	68	気中
7	87	気中
8	95	気中
9	30	水中 水面
10	23	水中
11	125	水中
12	2600	水中 (床面)

測定位置※2 (m)	ガンマ線 (mSv/h)	備考
0	1.3	気中
1	1.4	気中
2	2.9	気中
3	3.5	気中
4	6.3	気中
5	12	気中
6	15	気中
7	51	気中
8	168	気中
9	180	気中
10	212	気中
11	19	水中
12	25	水中
13	828	水中 (床面)
