# 1号機 原子炉建屋 ガレキ撤去関連調査結果 及び北側屋根鉄骨の切断開始について

2019/9/26

東京電力ホールディングス株式会社

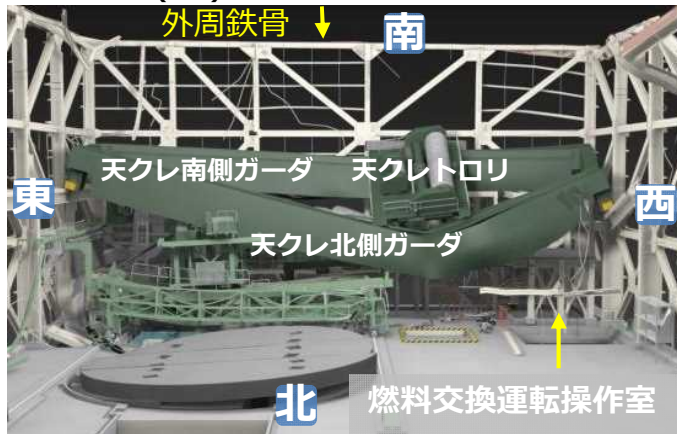
天クレイメージ図 (配置図A方向)

- 天クレトロリは天クレ南北両ガーダ上に線状で接している状況を確認(①②)。
- 天クレトロリ北側端部が北側ガーダの上面中央部にあることを確認(①)。
- 天クレ南側ガーダの一部の溶接部が割れていることを確認(②)。
- 天クレ南側ガーダの西部は階段室及び燃料交換運転操作室鉄骨で複数箇所支持されていることを確認(③)。

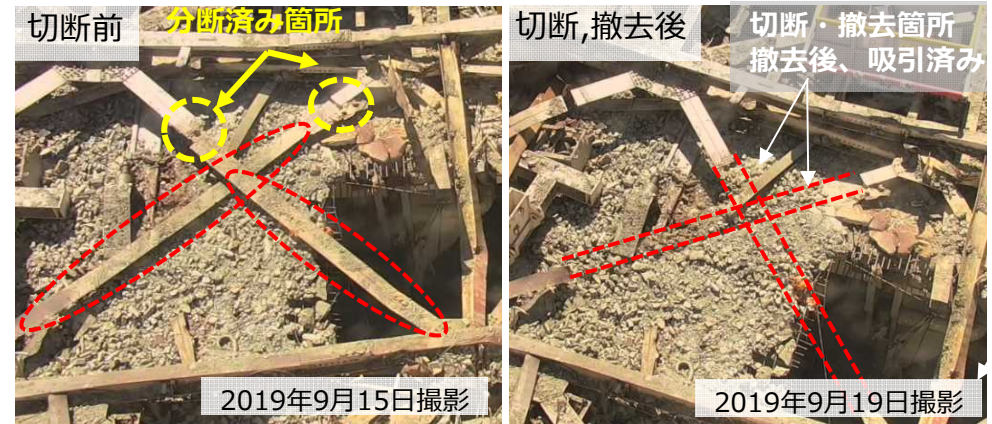
2019年9月19日切断状況 (左:切断前 右:切断、撤去後)

- 北側屋根鉄骨は南側ガレキに影響ないよう、ワイヤーソーで分断し中央・南側の屋根鉄骨から切り離し済み。  
(2019年2月6日～2月22日)
- 2019年9月17日より北側屋根鉄骨を大型カッターにて切断、撤去を開始。

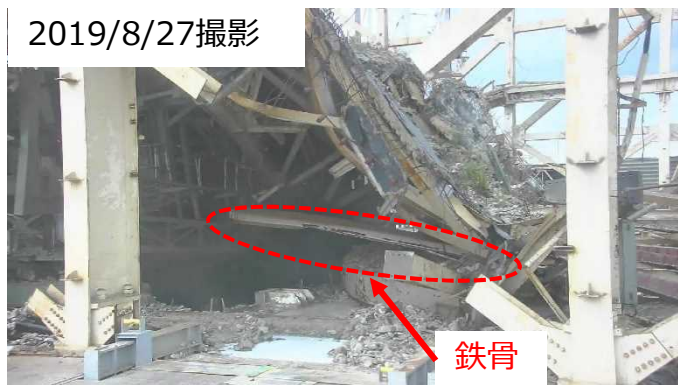
SFP上の鉄骨撤去前

- SFP保護等の作業に支障となる南エリアのSFP周辺床面上小ガレキについて、各エリアの作業床に設置した遠隔重機等による撤去作業を実施中。
- SFP養生を実施する上で干渉する、SFP上の鉄骨を2019年8月28日に撤去完了。
- 現在、SFP周辺南側エリアに遠隔重機のアクセス通路を構築中。

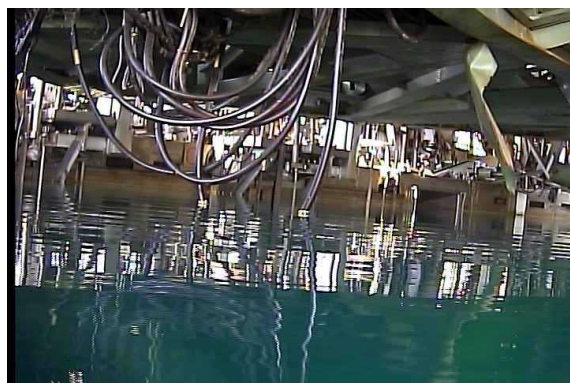
水面上の状況 (調査1)  
(撮影日2019年8月2日、水面上)

- 9月4日、20日にSFP干渉物調査を実施したところ、飛散防止剤や降雨の影響によりプール水の白濁を確認したため、調査を継続し、9月27日に調査を実施予定。

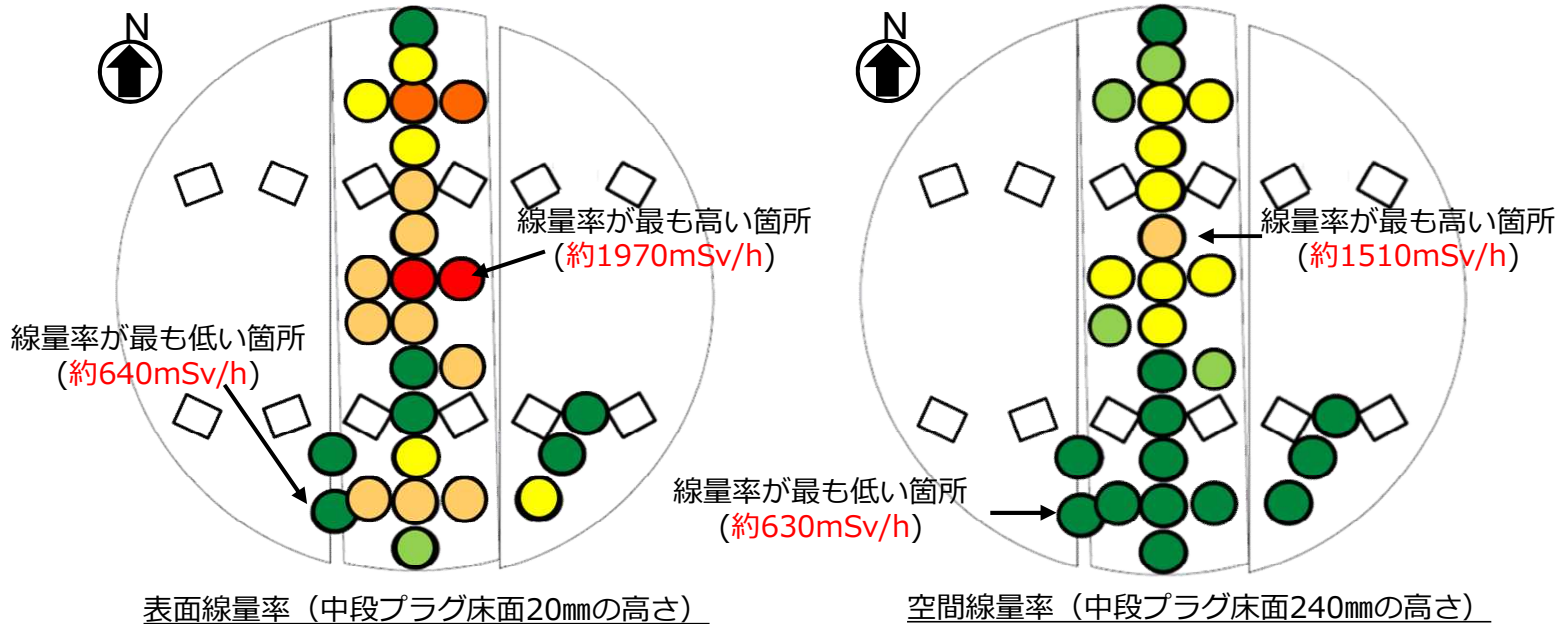
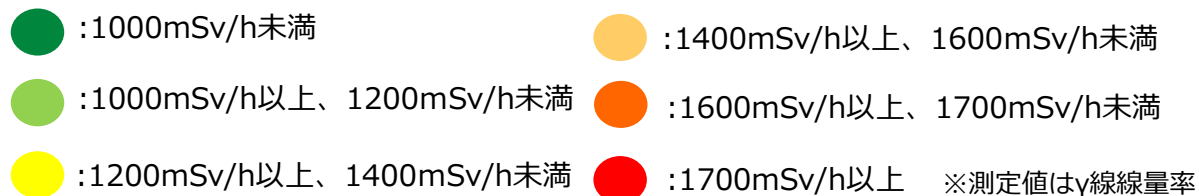
測定日  
2019年7月25日、8月21日

- 調査用ロボットを中段プラグ上面を走行させてアクセス可能な範囲で線量率測定を実施した。
- 表面線量率は、最大で1,970mSv/hであり、前回の測定値（最大2,230 mSv/h、2017年2月）と比べて低下している。低減率は、Cs-134による自然減衰と概ね整合する。
- 空間線量率は、中段プラグ中央付近が高く、外周部に向かうにつれて低くなる傾向あり。一方、表面線量率はバラつきが大きい。その原因としては、上段プラグの隙間からガレキが落下したことや雨水侵入によるプラグ下部への流出が寄与したものと推定している。

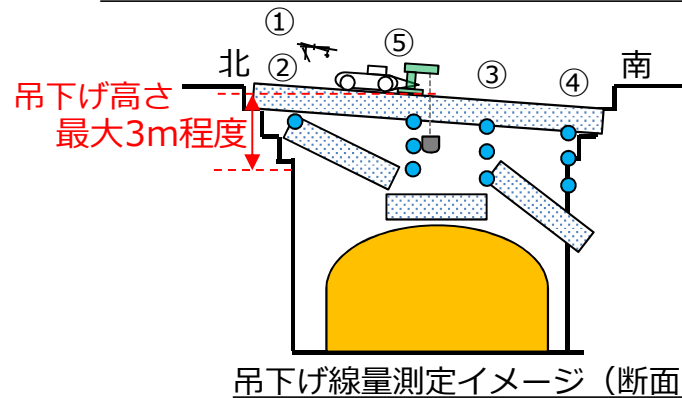
吊下げ線量測定イメージ (断面)

- 今回の調査では、調査用ロボットが中段プラグ上面を走行し、吊り下げ可能な範囲で線量率測定を実施した。
- 各測定点とも、線量計の位置が中段プラグ（厚さ625mm）より下方に下がったところから線量率が上昇した。
- 測定点①②③⑤は、下段プラグ付近まで吊り下げたことで下段プラグからの影響を受けて線量率が上昇した。
- ウェル壁に近い測定点④は、吊り下ろし高さを変えても中段プラグより下方の線量率に大きな変化がないことから、ウェル壁面からの線量影響を受けている可能性が高い。

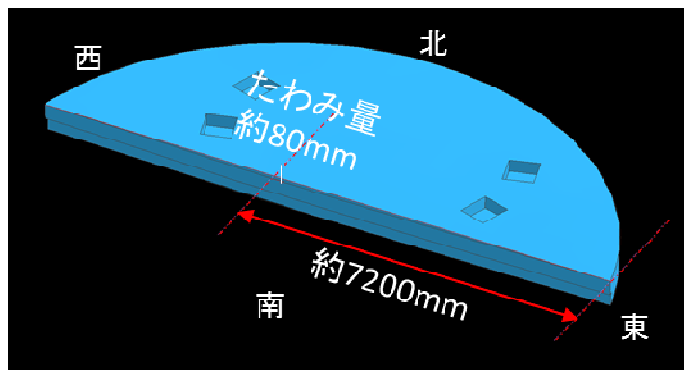
上段北プラグ

- プラグの保持状態の確認を目的として3D計測を実施し、上段プラグ下面、中段プラグ上面及び下段プラグ西側の一部について、可能な範囲で寸法情報を取得した結果、プラグにたわみ等の変形があることを確認した。
- 今後、得られた結果に基づいて、ウェルプラグの処置について検討していく。

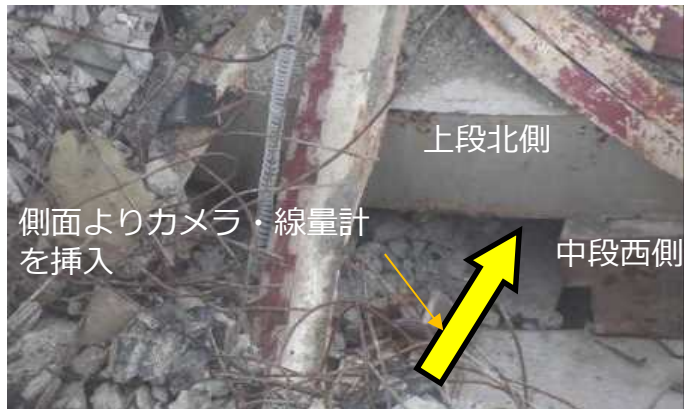
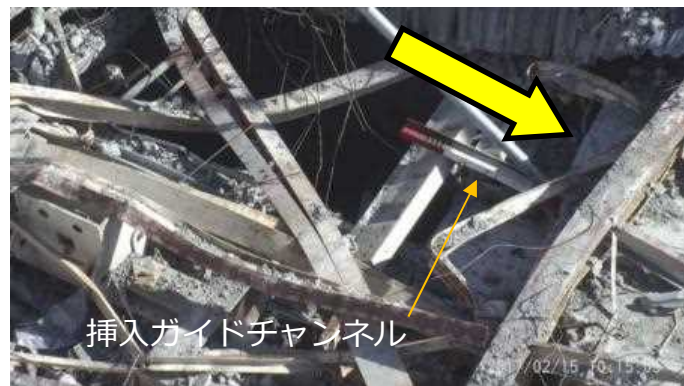
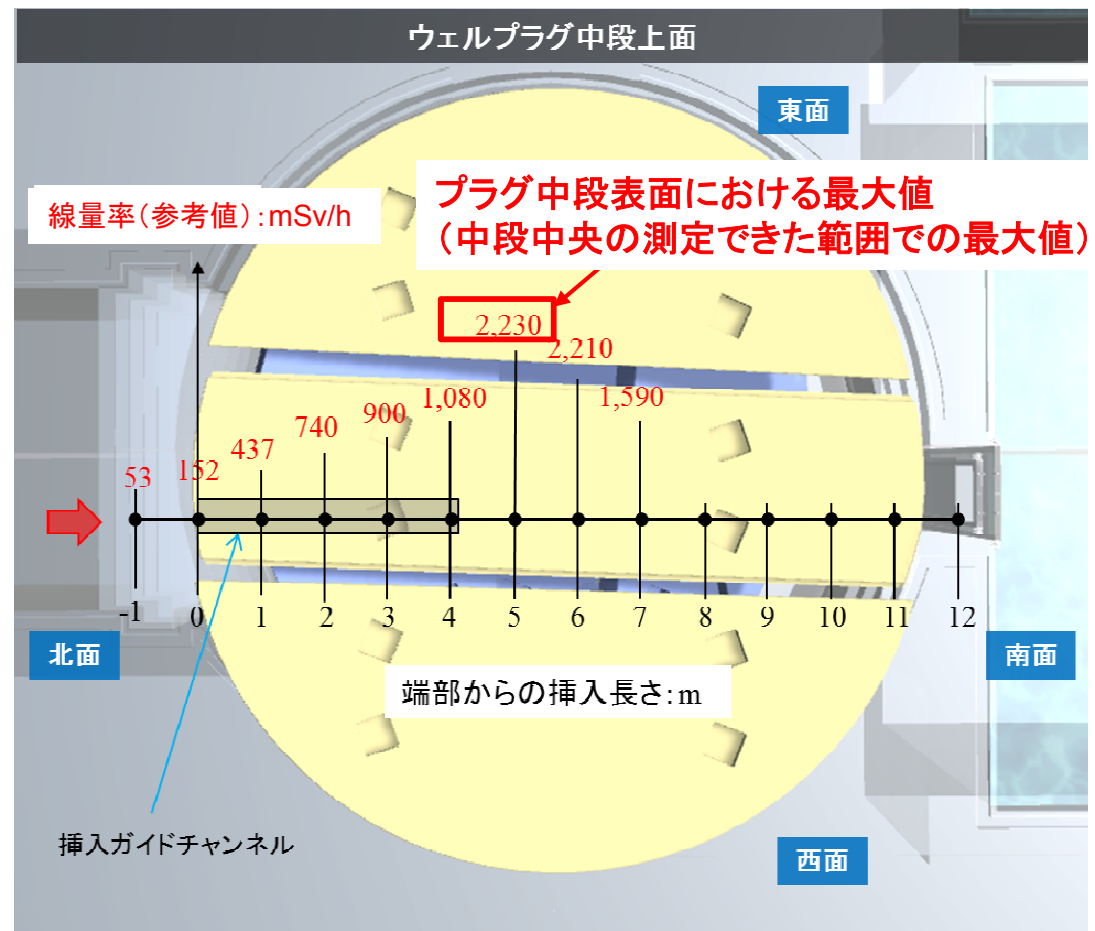
## 【参考】プラグ表面線量率の測定値

- ウェルプラグ北側開口部より内部へカメラを挿入し、内部状況の調査を実施。
- 線量測定結果は、ウェルプラグの中央部に近づくほど線量率が高くなる傾向。
- なお、線量計を調査装置に取り付けた状態での照射試験を未実施のため、得られた線量率は参考値。
