# 3号機燃料取扱設備の状況について

2019年9月26日

# 1. 燃料取扱設備の状況について

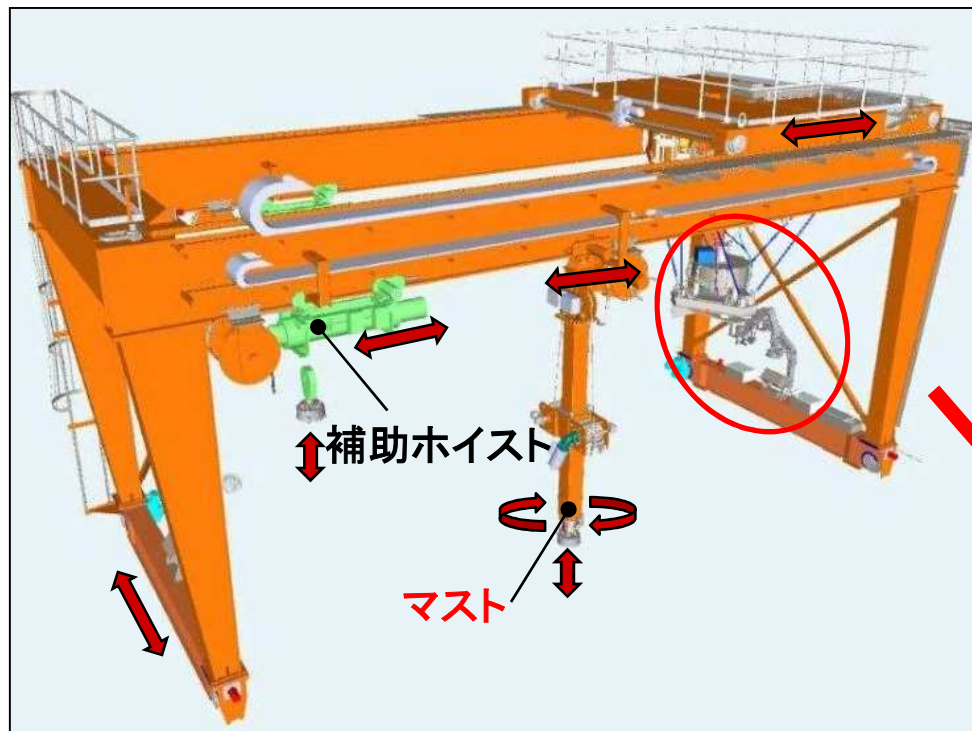
燃料取扱機外観図

- 2019年9月2日にクレーン及び燃料取扱機の点検が完了。
- 燃料取り出し再開に向け、準備作業を実施していたところ、9月3日にテンシルトラス旋回不良事象、9月9日にマストの旋回不良事象を確認した。そのため、各々に対して調整作業及び原因調査を実施していた。
  - テンシルトラスは、再調整等を行いガレキ撤去を再開している。
  - マスト※は、燃料を直接取り扱う装置であるため部品の交換を行う。  
※マスト旋回機能は、移送容器に燃料を収納する際に使用する機能であり、45°旋回させる必要がある。
- マストの部品交換完了まではガレキ撤去を先行し、交換完了後燃料取り出しを再開する。

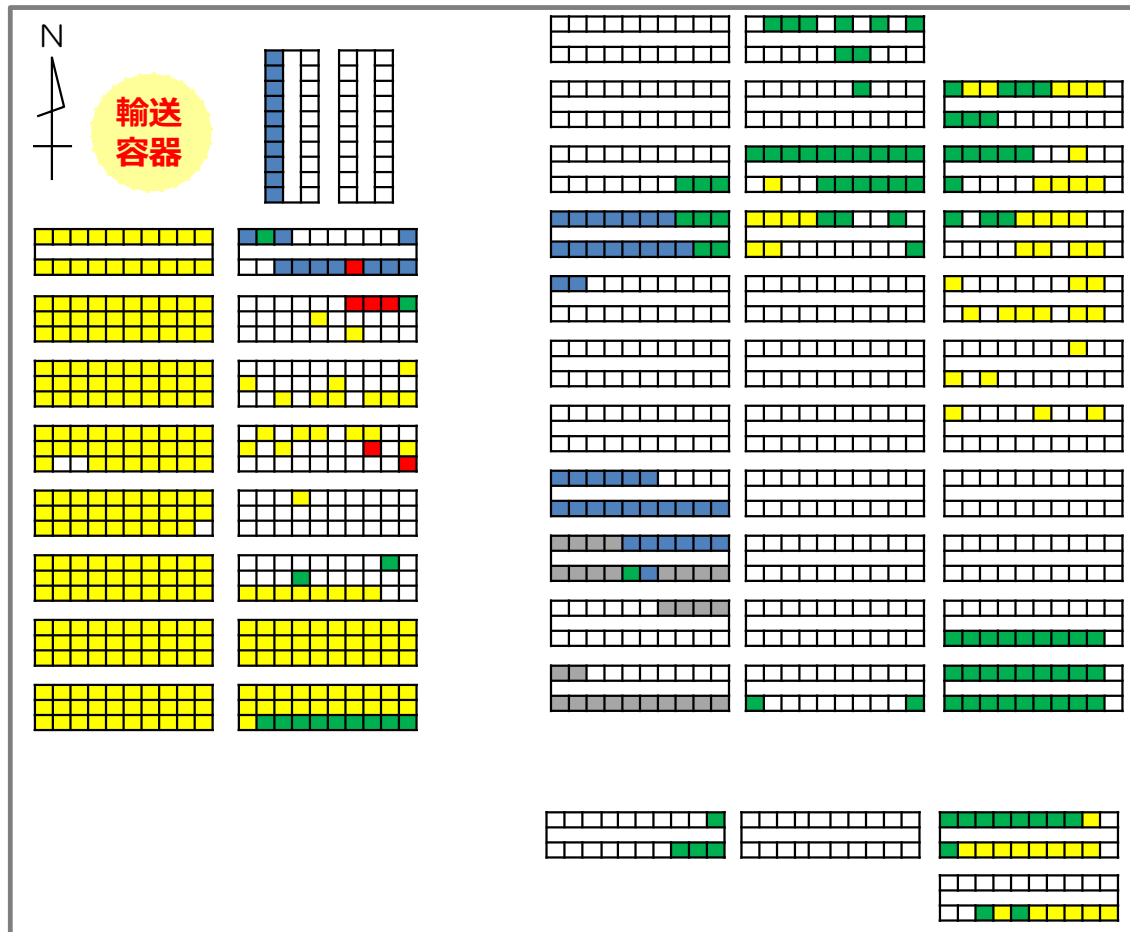
2019/9/24時点

- 現状のガレキ撤去済箇所で12回目の輸送（実施済4回＋追加8回）までは実施可能。

- : 取出済【28体】
- : 健全性確認済（合格）【60体】
- : これまでにハンドル上部確認【111体】
- : 2015年12月SFP調査にて  
明らかなハンドル変形を確認【6体】
- : ハンドル未確認【361体】
