# G6エリアタンクインサービス時タンク損傷について

2019.10.31

東京電力ホールディングス株式会社

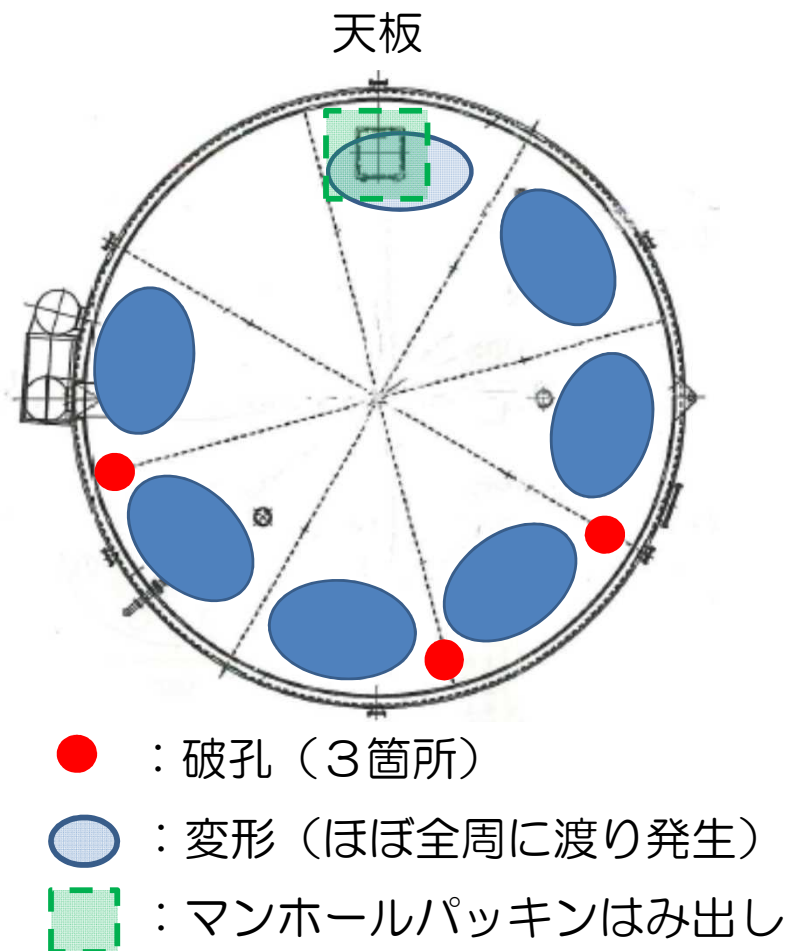
- ・変形および破孔は、何れもタンクの内側方向に発生している ←負圧の作用
- ・下図、天板中心から8方位に走る点線は天板補強板であり、変形は補強板の間（最大深さ60mm）、破孔は補強板の終端部に発生している
- ・マンホールパッキンは、蝶ネジの間隔が広い箇所が外側にはみ出している ←正圧の作用

- ・吸排気を行うベント管が養生テープで閉塞した状態でタンク内の水を払出したため、タンク内空気の圧力が低下し、大気圧との差圧が過重となって天板に作用し変形および破損に至ったものと推定。
- ・天板マンホール部のパッキンがはみ出した要因は、過去のタンクインサービス時に水の流入によりタンク内空気の圧力が上昇し、逃げ場を失った空気が強度の弱い（マンホールは蝶ネジで固定）マンホールパッキン部から噴き出したものと推定。

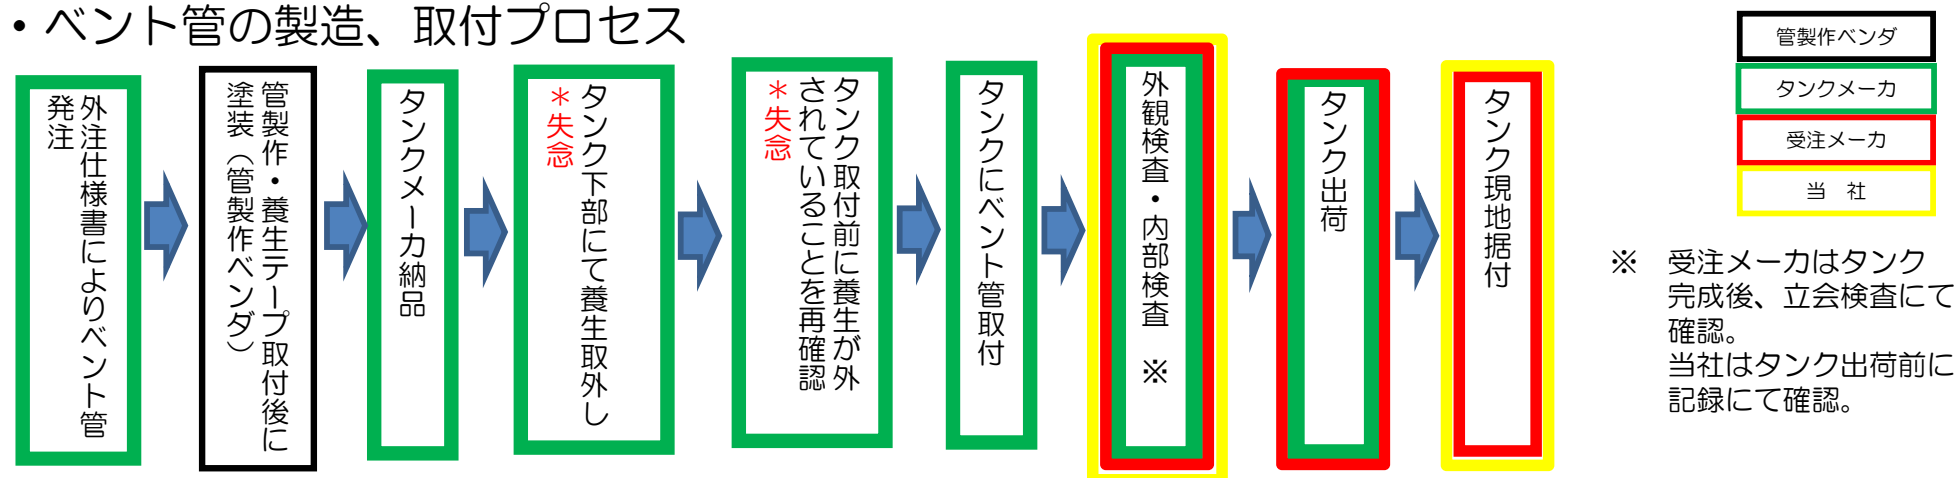
### ・ベント管の製造、取付プロセス

- ・養生テープは、ベント管塗装の際に管製作ベンダで取付実施。輸送中のシート面保護を兼ねるため、タンクメーカーに養生テープを取り付けたまま工場へ納品される。
- ・タンクメーカーにおいて、ベント管をタンクに接続する直前に養生テープを取り外す手順であるが、これを失念したことにより養生テープが残置された。
- ・ベント管は、タンクに接続された状態で現地に搬入。

| 所掌 | 原因 | 対策 |
|---|---|---|
| タンクメーカー | <ul style="list-style-type: none"> <li>管製作ベンダに養生方法の指示がなかった</li> <li>養生取外しについて記録を残していなかった</li> <li>チェック体制、チェックシートとにもなかった</li> </ul> | <ul style="list-style-type: none"> <li>タンクにベント管が取り付けられない養生とするよう、養生方法を明確に指示する。（袋養生等）</li> <li>養生取外しに関する手順を追加し、記録を残すよう指示する。</li> </ul> |
| 受注メーカー | <ul style="list-style-type: none"> <li>ベント管は付属品という意識が働き管理項目から抜けてしまった（管理をタンクメーカー任せにしていた）</li> <li>万が一、取り外し忘れがあっても、フランジ隙間検査で検知できると思い込んだ。</li> </ul> | <ul style="list-style-type: none"> <li>管理をタンクメーカー任せにせず、受注メーカーでも管理する項目を追加する。</li> <li>隙間検査では養生は検知できないことから、ベント管組立前に、ベント管両端及び内部の異物確認を仕様書にて要求する。</li> </ul> |
| 当社 | <ul style="list-style-type: none"> <li>仕様書にベント管組立に関する品質上の記載はなかった</li> </ul> | <ul style="list-style-type: none"> <li>仕様書にベント管組立についての品質管理について明文化する。</li> </ul> |

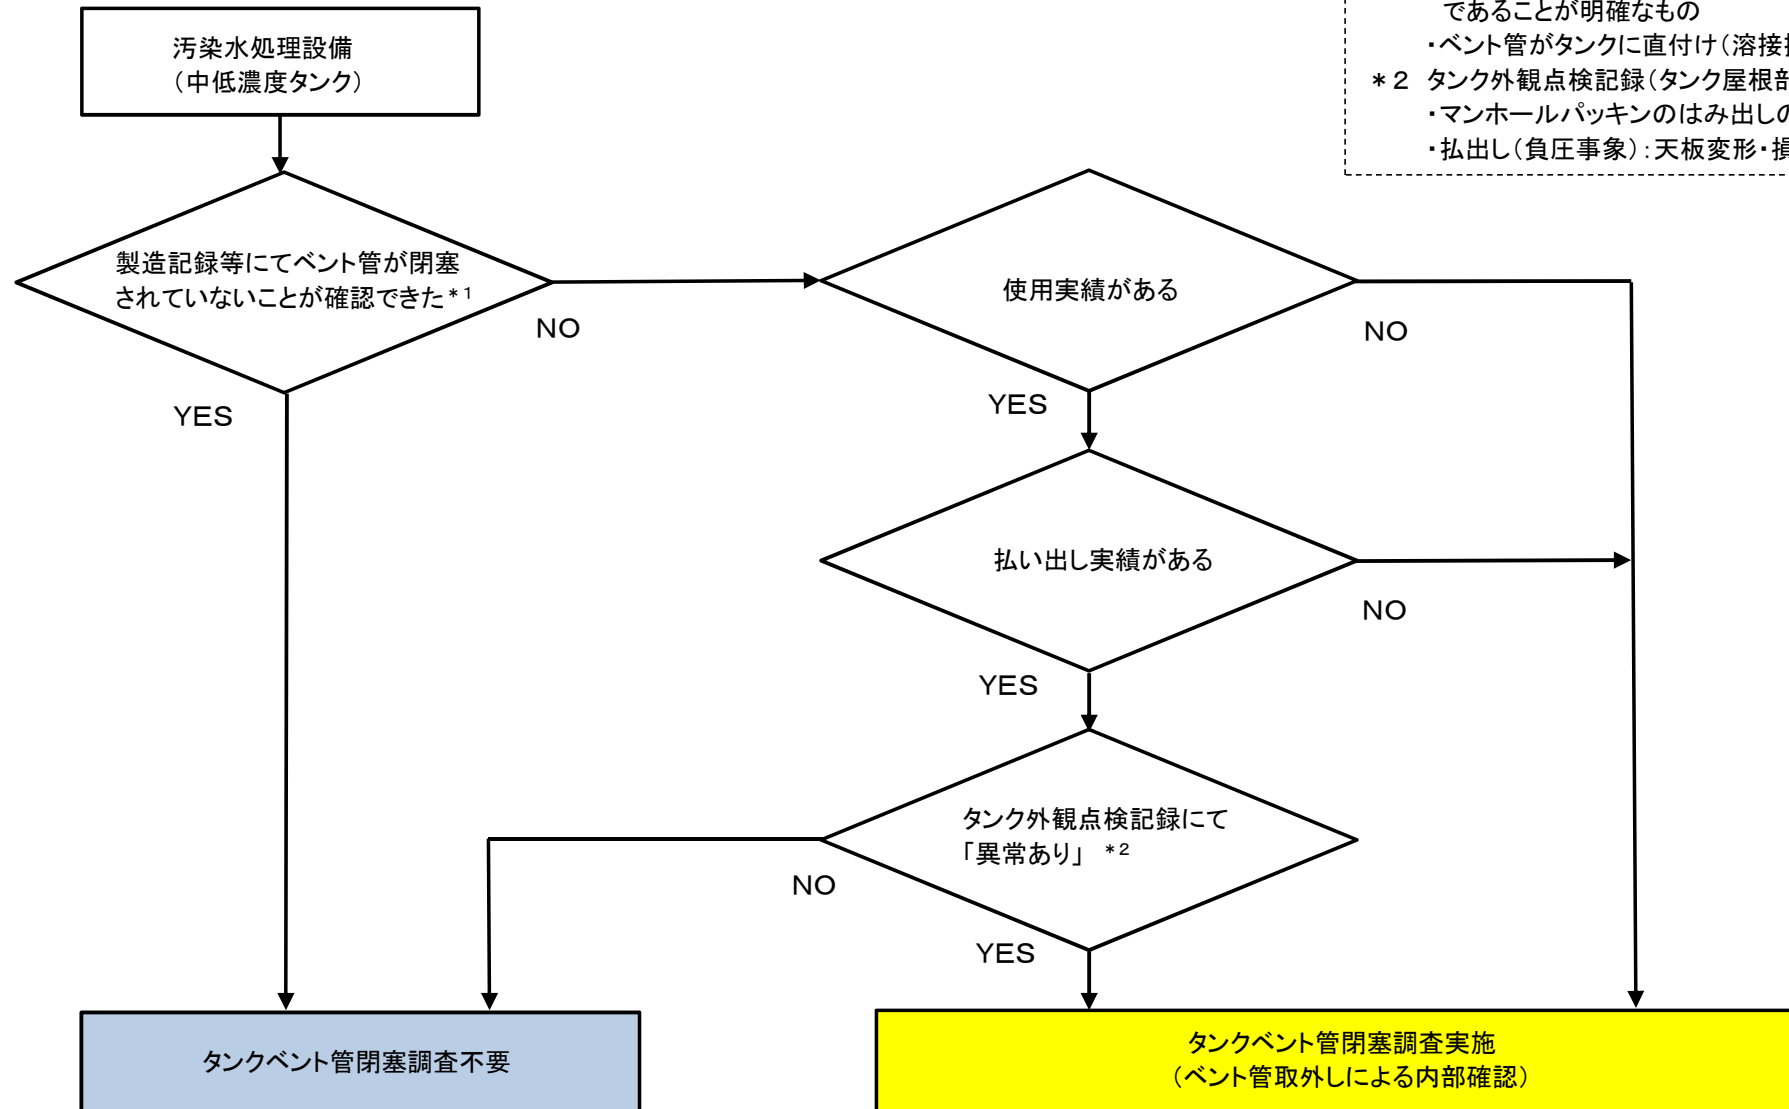
## 6. 全エリアタンクベント管健全性確認手法（案）

- \* 1 ・製造記録にベント管取付時、内部確認の記載あるもの  
・現地施工で、養生を取り外さないとベント管接続が不可であることが明確なもの  
・ベント管がタンクに直付け（溶接接続）されているもの等
- \* 2 タンク外観点検記録（タンク屋根部）  
・マンホールパッキンのはみ出しの有無  
・払出し（負圧事象）：天板変形・損傷の有無

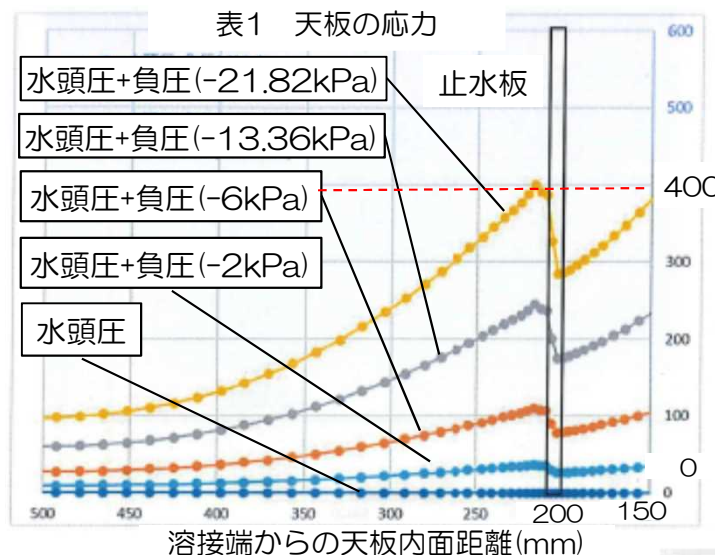
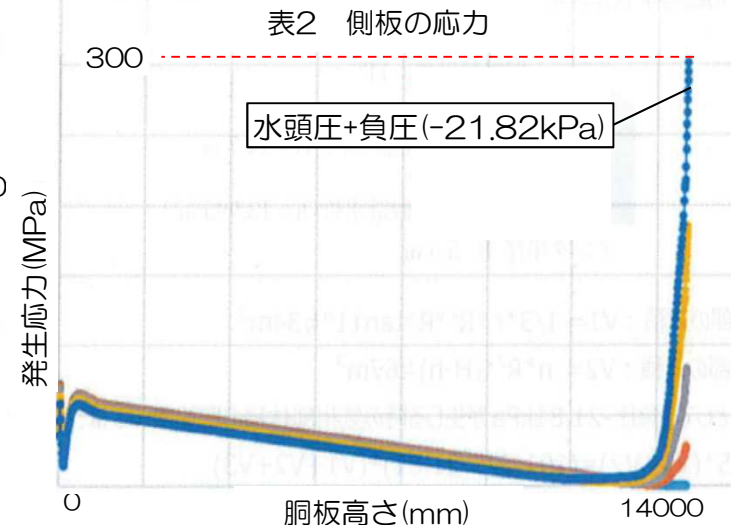
- 雨水止水板の位置は、天板溶接部を0として、外側202.7mm、内側208.8mm(図1)
- 雨水止水板の内側に応力が立っている(表1)
- この応力が天板材質SS400の最小引っ張り強さ400MPaとなるのは、負圧-21.81kPaがタンク内面にかかるときである(表1)
- 負圧-21.81kPaが生じたとき、胴板頂部は天板に引っ張られ応力ピークが立つが、その大きさは約300MPaである(表2)

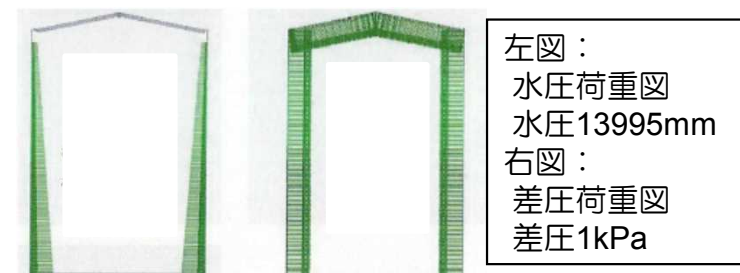
左図：  
水圧荷重図  
水圧13995mm  
右図：  
差圧荷重図  
差圧1kPa

- 差圧は単位荷重として、1kPaを負荷
- 解析の結果、1kPaの差圧に対し、天板補強間の変形は約3mmとなった
- 実測の変形量60mmから、天板全体には約20kPaの差圧が生じたと推測する
