# 3号機燃料取扱設備の状況について

2019年10月31日

東京電力ホールディングス株式会社

# 1. 燃料取扱設備の状況について

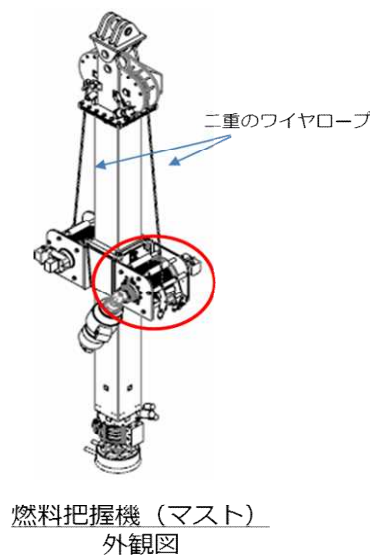
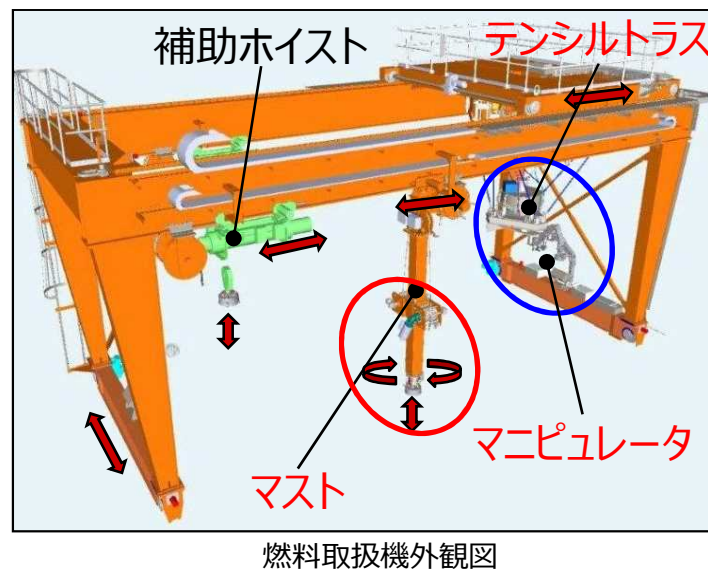
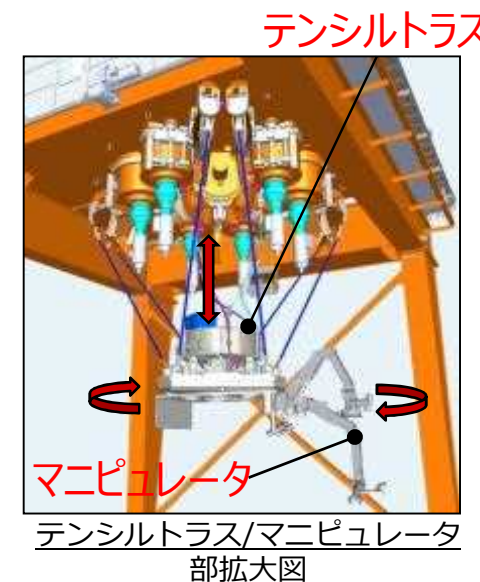
- 燃料取り出し再開に向け、準備作業を実施していたところ、9月3日にテンシルトラス旋回不良事象、9月9日にマストの旋回不良事象を確認したため、以下の対応を実施。
  - テンシルトラスは、部品（水圧モータ）交換及び再調整を実施済。
  - マスト※は、部品（水圧モータ）交換及び動作確認を実施済。  
※マスト旋回機能は、輸送容器に燃料を装填する際に使用する機能であり、45°旋回させる必要がある。
- 10月15日 燃料取り出し準備作業を実施中にマスト水圧ホース継ぎ手部からののにじみ及びマニピュレータの動作不良（左腕）を確認。
  - マスト水圧ホースの継ぎ手部からののにじみは、再締結後、漏えいがないことを確認済。
  - マニピュレータ動作不良は、関節制御用アクチュエータ内部のシート部から僅かなリークが生じたことが原因である。そのため、ガレキ把持中は当該関節の固定を解除しない運用とすることで安全が確保できると判断できたことから、ガレキ撤去作業を再開している。
- 10月18日 燃料取扱機マスト操作時にマストホイスト2に乱巻きが発生し、ワイヤロープの一部に潰れを確認。マストワイヤロープの交換を行う。

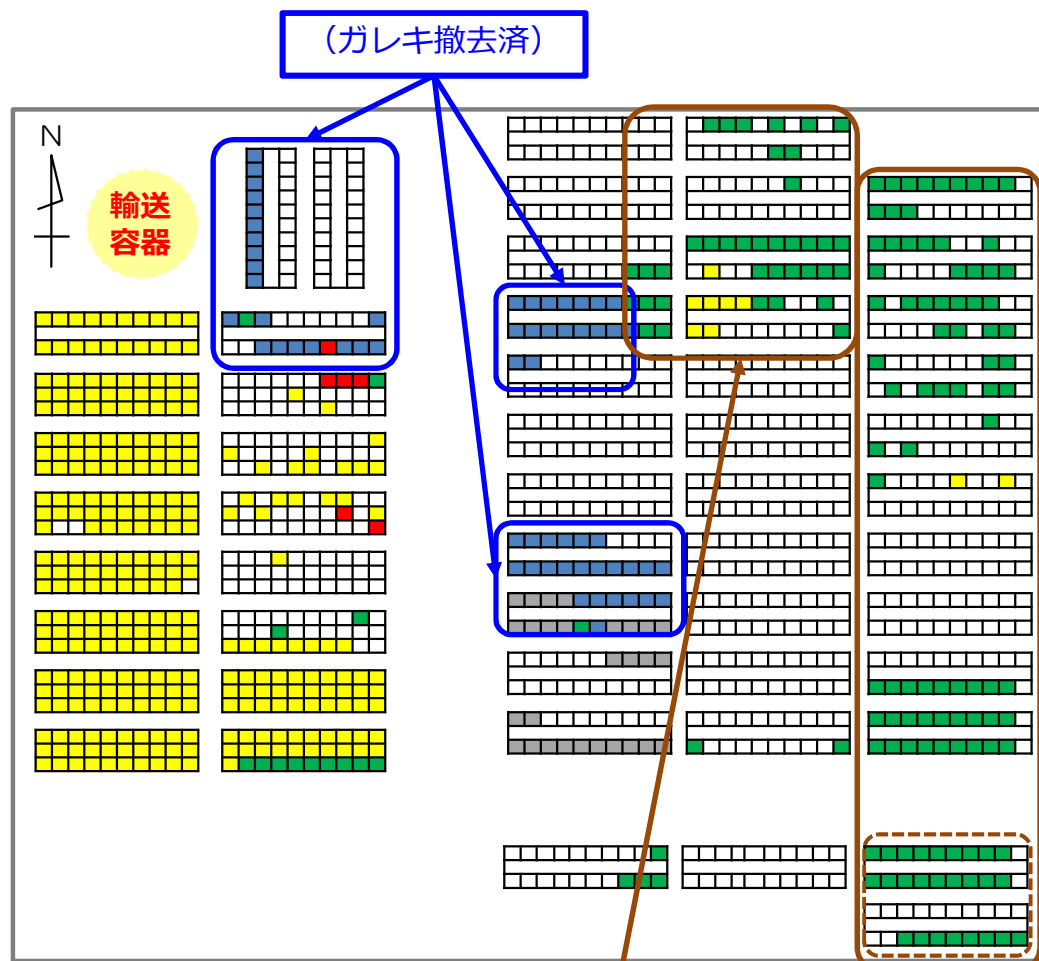
2019/10/08時点

- ガレキ撤去再開（9/2）からハンドル上部確認済の燃料体数（■）が82体進捗。  
（9/2時点 169体⇒10/29時点 251体）

- : 取出済【28体】
- : ガレキ撤去完了【60体】
- : 燃料ハンドル確認完了【157体】  
（明らかな変形は無し）
- : 2015年12月SFP調査にて  
明らかなハンドル変形を確認【6体】
- : ハンドル未確認【315体】

計251体  
ハンドル確認済
