福島第一原子力発電所  
1/2号機排気筒解体工事の進捗状況について

2019年10月31日

東京電力ホールディングス株式会社

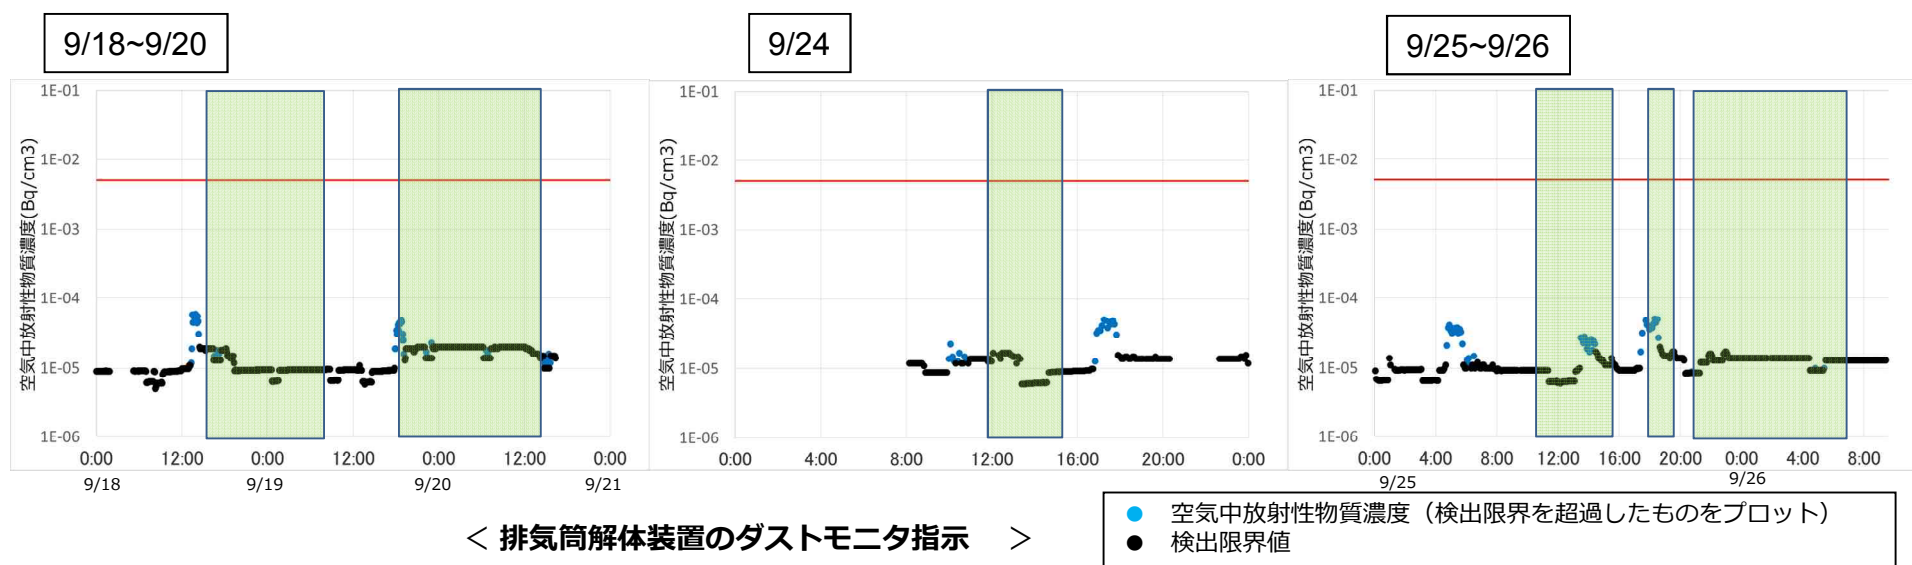
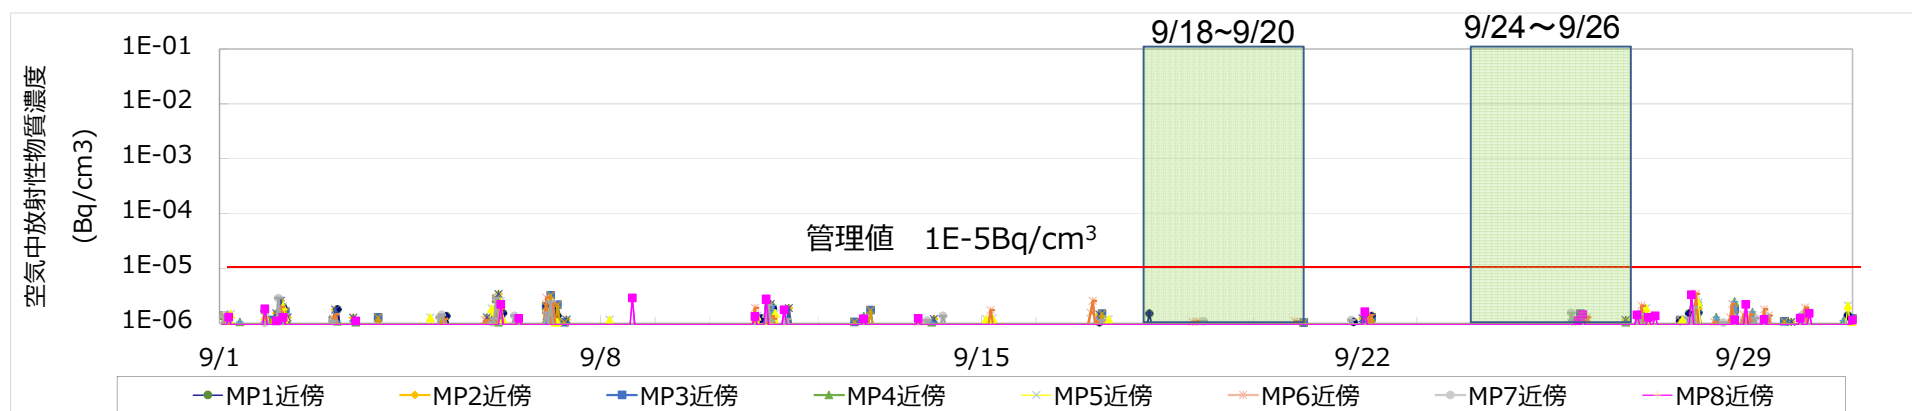
- 排気筒解体装置の連続ダストモニタで、筒身切断作業中のダスト濃度を監視している。
- 2ブロック目の筒身切断作業中（9/18-9/20, 9/24-9/26：図中 ■ 背景部）のダスト濃度が、管理値未満（ $5 \times 10^{-3} \text{ Bq/cm}^3$ ）であることを確認。また、当該期間中に敷地境界においてもダスト上昇がないことを確認している。

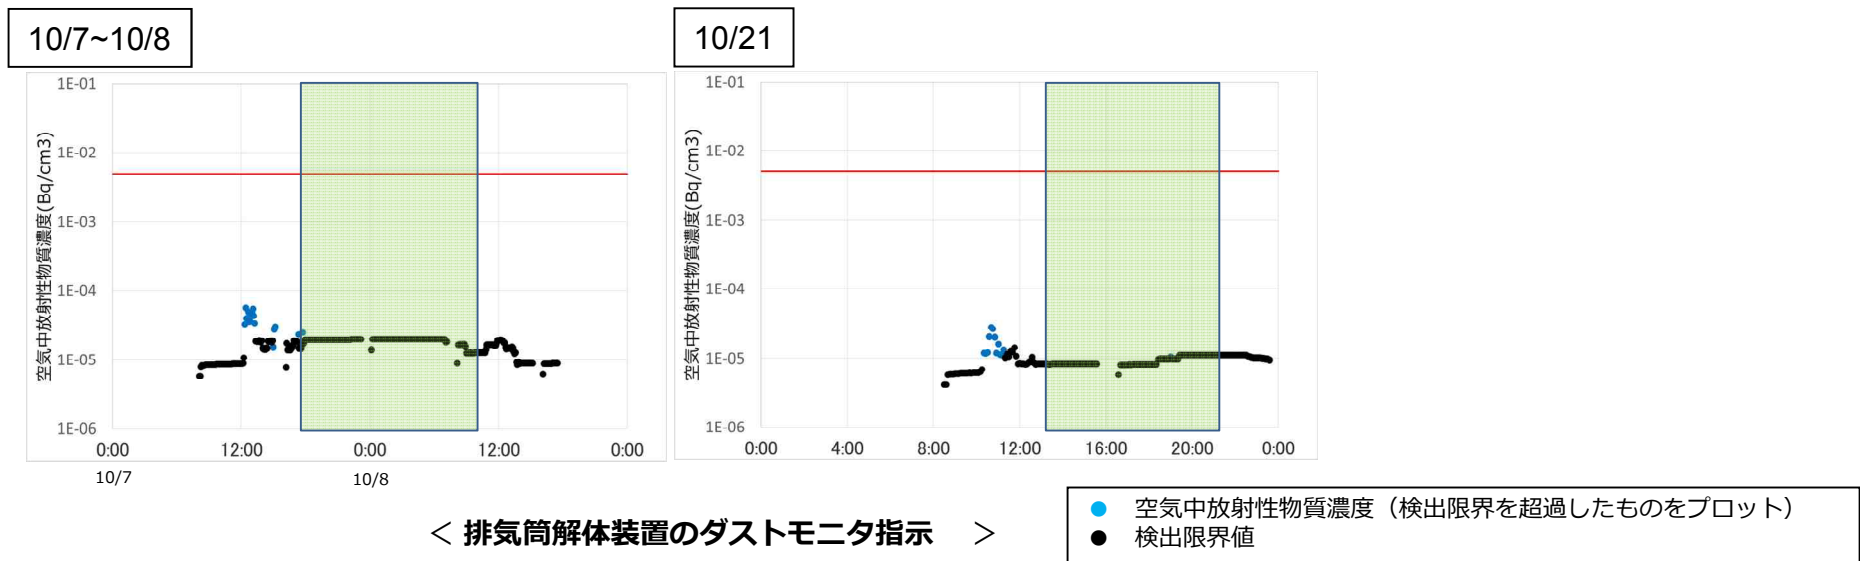
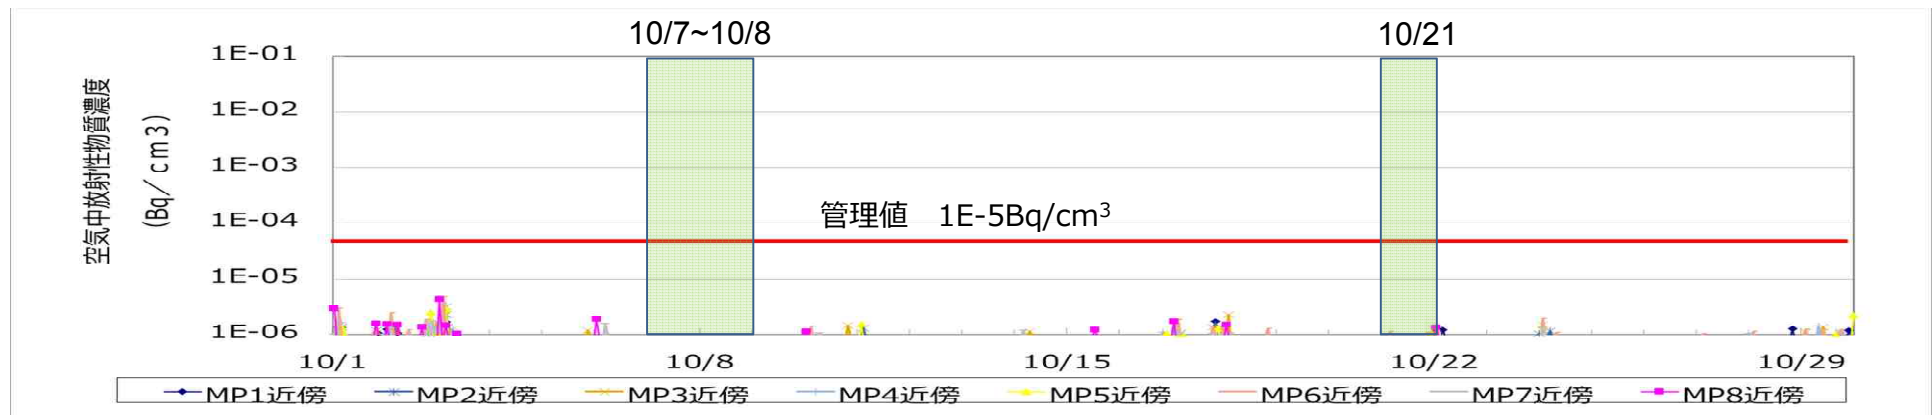
- 3ブロック目の筒身切断作業中（10/7-10/8,10/21：図中背景部）のダスト濃度が、管理値未満（ $5 \times 10^{-3} \text{ Bq/cm}^3$ ）であることを確認。また、当該期間中に敷地境界においてもダスト上昇がないことを確認している。

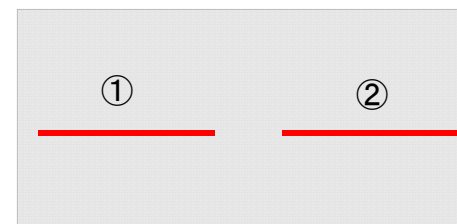
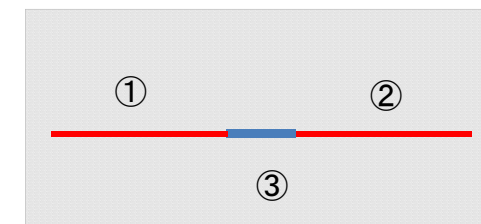
筒身展開図

筒身の変形により筒身が切断されると、応力が開放され歪みが発生し、面外方向にズレが発生することで曲げ応力が発生する。

筒身の変形・揺れ等により，装置を筒身に対して水平に設置できず刃が斜めに入るため，旋回方向と切断線にズレが発生する。

チップソーで筒身にミシン目（切り取り線）をつくるように切断を行い、切断面からの応力の影響を軽減する切断方法を用いる。

①と②の切断

①と②をつなげるように③を押切り

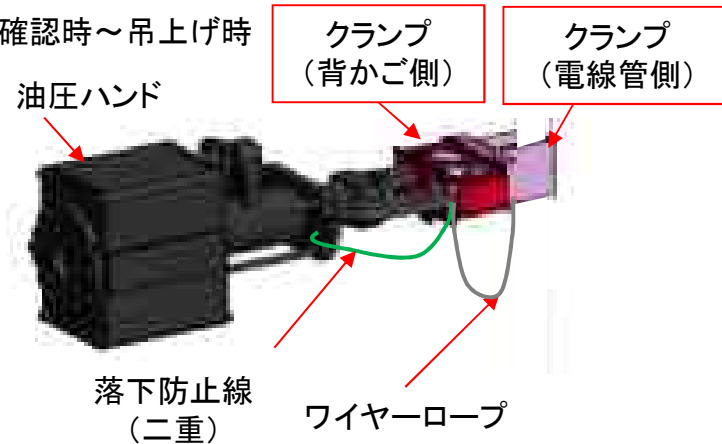
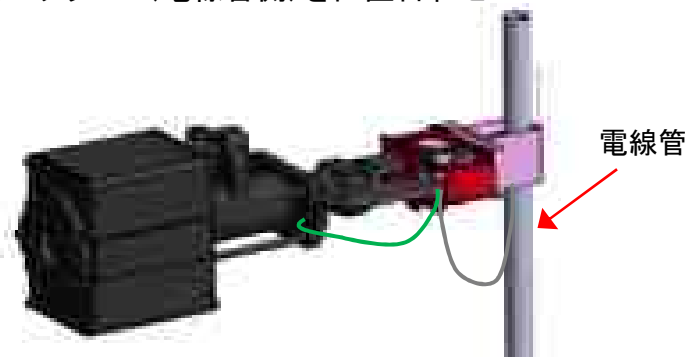
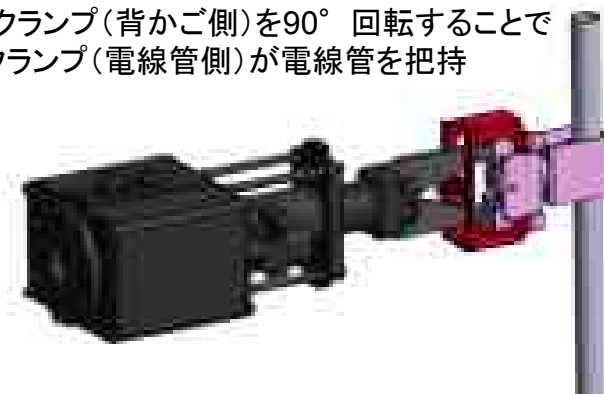
油圧ハンドはクランプ(電線管側)を挟んで把持  
(背かご側と電線管側は一体)  
水平の状態を目視および揺らして固定を確認

油圧ハンドはクランプ(電線管側)を挟んで把持  
(背かご側と電線管側は一体)
