1／2号排気筒ドレンサンプルピット 水位低下傾向の確認について

2019年11月28日

東京電力ホールディングス株式会社

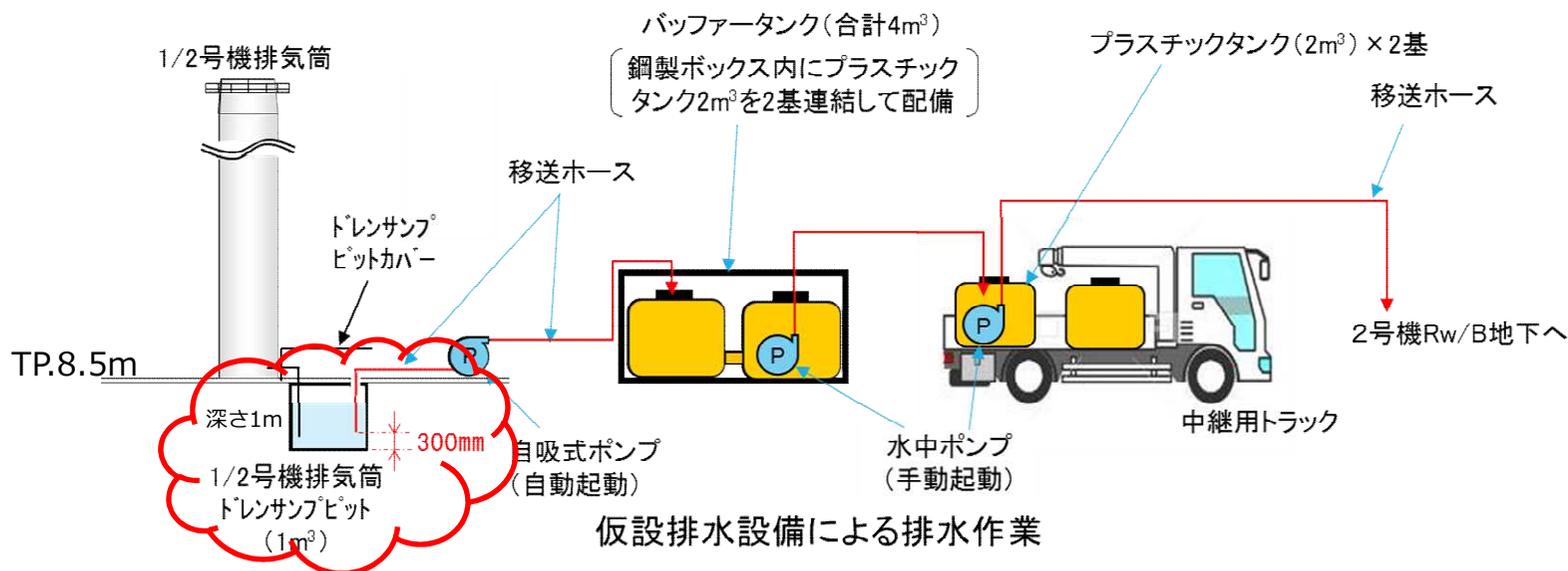
水位データ (10月、11月)

- 11/26に、1 / 2号排気筒ドレンサンプピット（以下：ピット）の水位のトレンドデータを確認したところ、移送ポンプが起動しないにもかかわらず、水位が低下する事象を確認した。（通常は1回／日の水位確認の運用）
- その後、過去に遡ってトレンドデータを確認したところ、10/12の台風19号以降当該事象が見られることがわかった（11/27）。
- 水位の低下は底部から325mm程度まで比較的顕著で、それ以降はゆるやか。

- ピットからの流出の可能性を踏まえた影響緩和対策
 - ✓ 水位低下が緩やかとなる325mm以下での水位管理の検討
移送ポンプの起動・停止設定
変更前：400mm起動、330mm停止
変更後：可能な限り低い水位管理となるような設定値に変更※
 - ※ 現状、340mm起動、320mm（吸込下限値）停止に変更済み。
運用状況を確認し、更なる変更を検討していく。
 - ✓ 特異な事象の確実な検知および設定変更後の傾向の把握のため、トレンドデータの確認を1回／日の頻度で実施
- 調査の結果、以下の周辺での作業等と本事象との因果関係はないことを確認。他にも可能性のある作業等を抽出し関係を調査する。
 - ✓ 排気筒解体作業における落下物の影響
 - ✓ 周辺の地盤改良の影響
 - ✓ 凍土壁の影響
