# 3号機燃料取扱設備の状況について

2019年11月28日

# 1. 燃料取扱設備の状況について

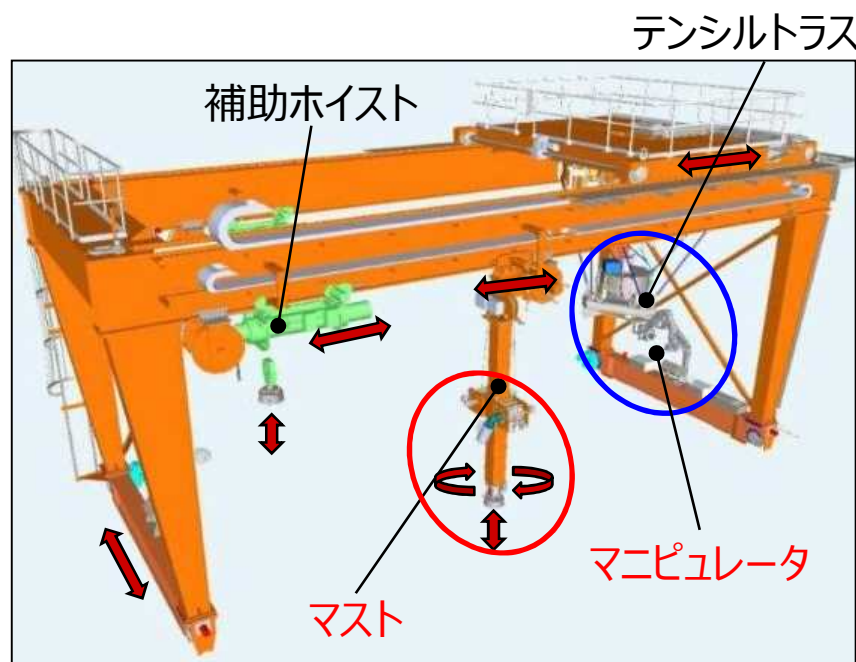
燃料取扱機外観図

- 燃料取り出し再開に向けた準備作業を実施中に以下の2事象を確認した。
  - 10月15日 燃料取扱機マニピュレータ（左腕）動作不良
  - 10月18日 燃料取扱機マストワイヤロープの潰れ

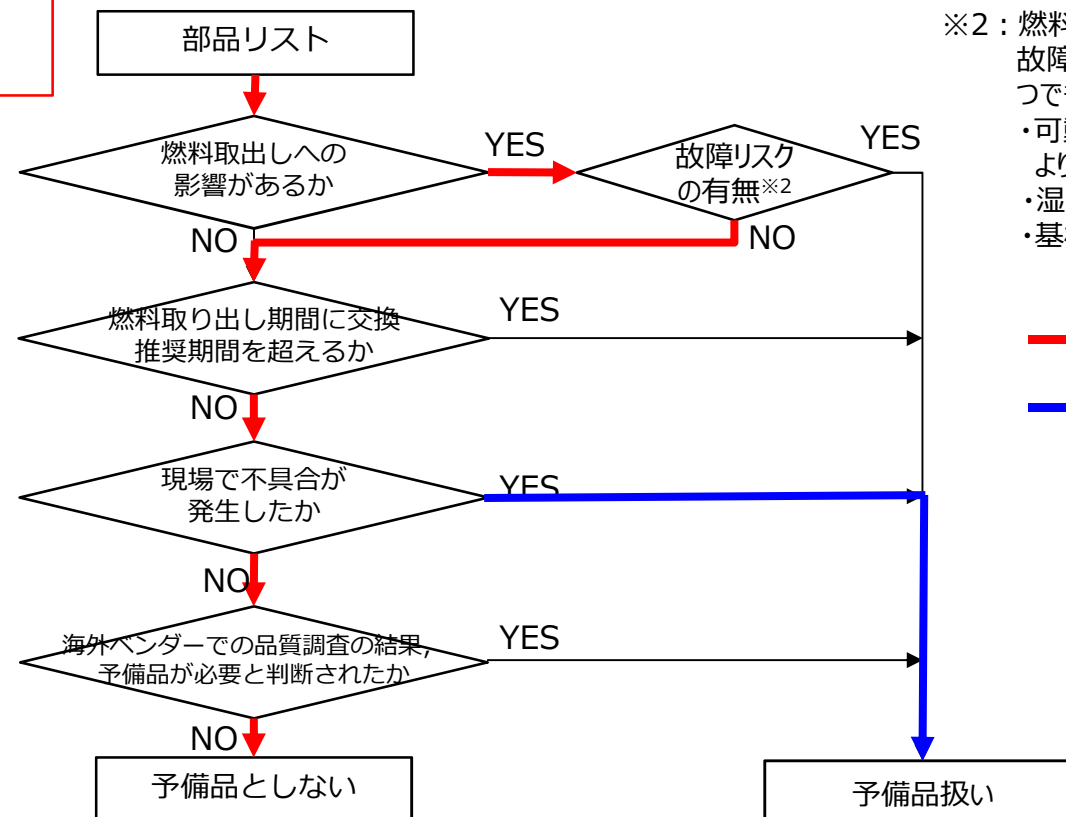
マストロープの  
予備品選定フロー

- 燃料取扱設備（補助設備を含む）を構成する全ての部品リストにて、マストワイヤーロープは抽出済み。
- マストワイヤーロープは、予備品の選定時に当社既設燃料取扱設備の実績を踏まえ、故障リスクが低いと判断※1し、予備品として準備していなかったが、今回事象を受けて見直しを実施。  
※1：マストの使用頻度及び使用期間並びに既設燃料交換機の実績（共用プールのマストワイヤーロープは交換後、700回以上、燃料移動を実施したが、異常は確認されていない。）から摩耗の可能性が低いと判断
- 上記を踏まえ、『予備品としない』と判断した部品についても、早急に手配ができるよう発注先・納期・常時在庫の有無・他社納入実績等について整理。

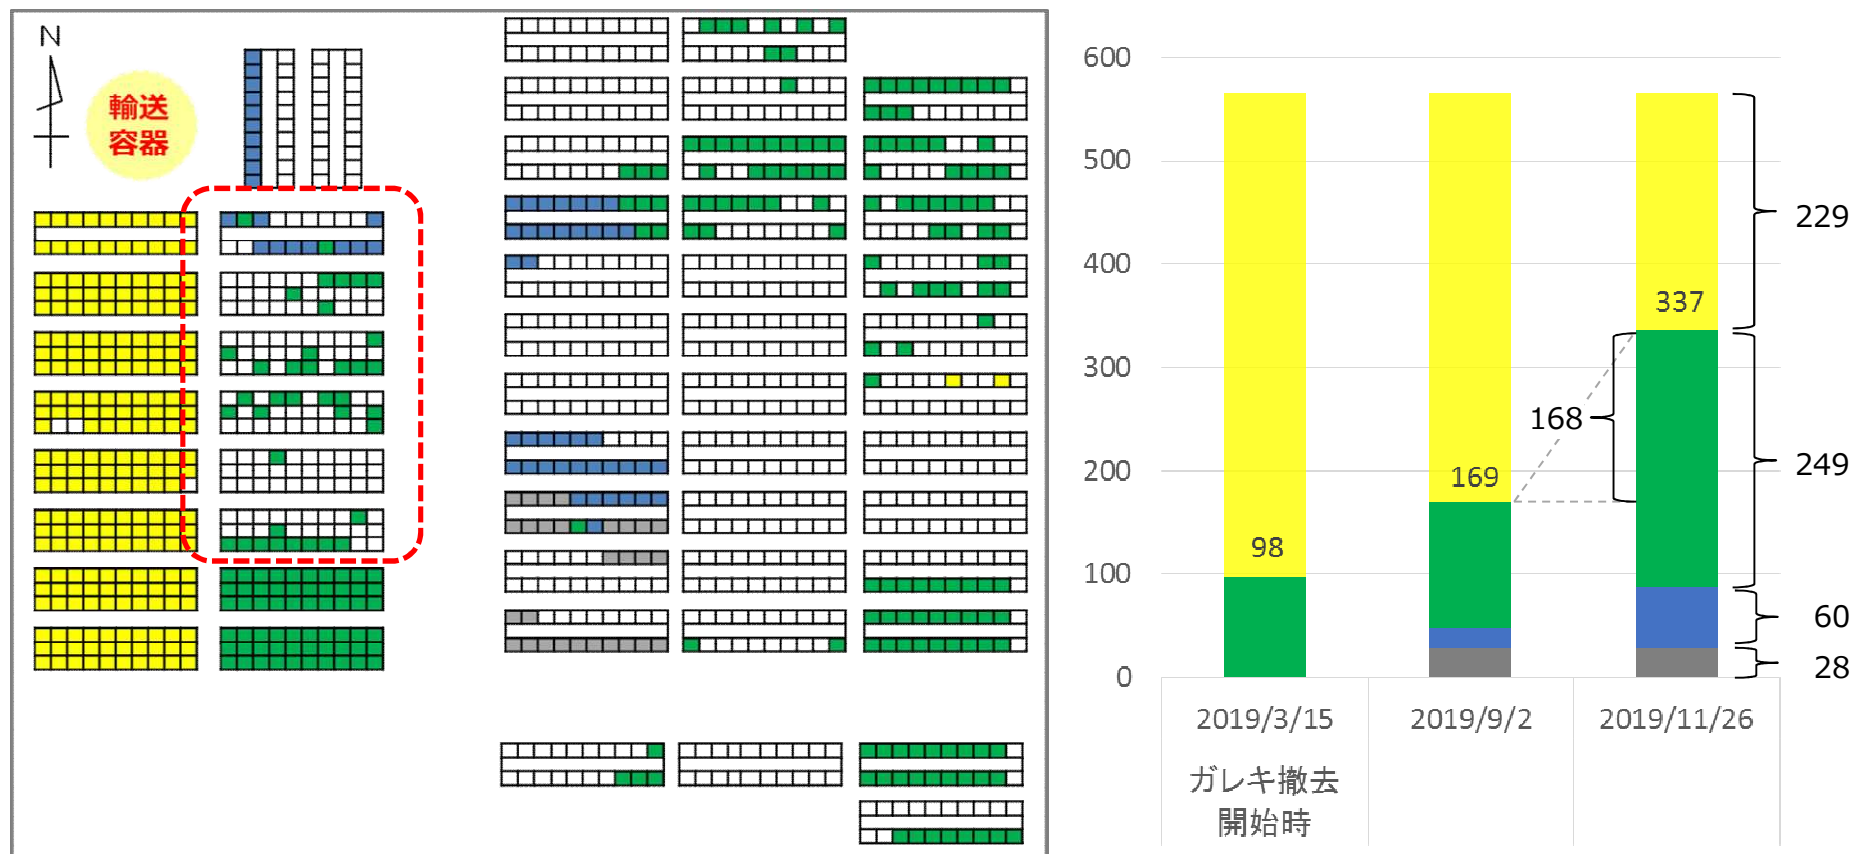
- ガレキ撤去再開（9月2日）から、ガレキ撤去完了及び撤去中の体数が168体分進捗。

- ガレキ撤去によりハンドルが確認できた燃料は，286体/566体。
- 落下した燃料交換機，コンクリートハッチがあったエリアのガレキ撤去進捗に伴うハンドル確認結果を以降に示す。

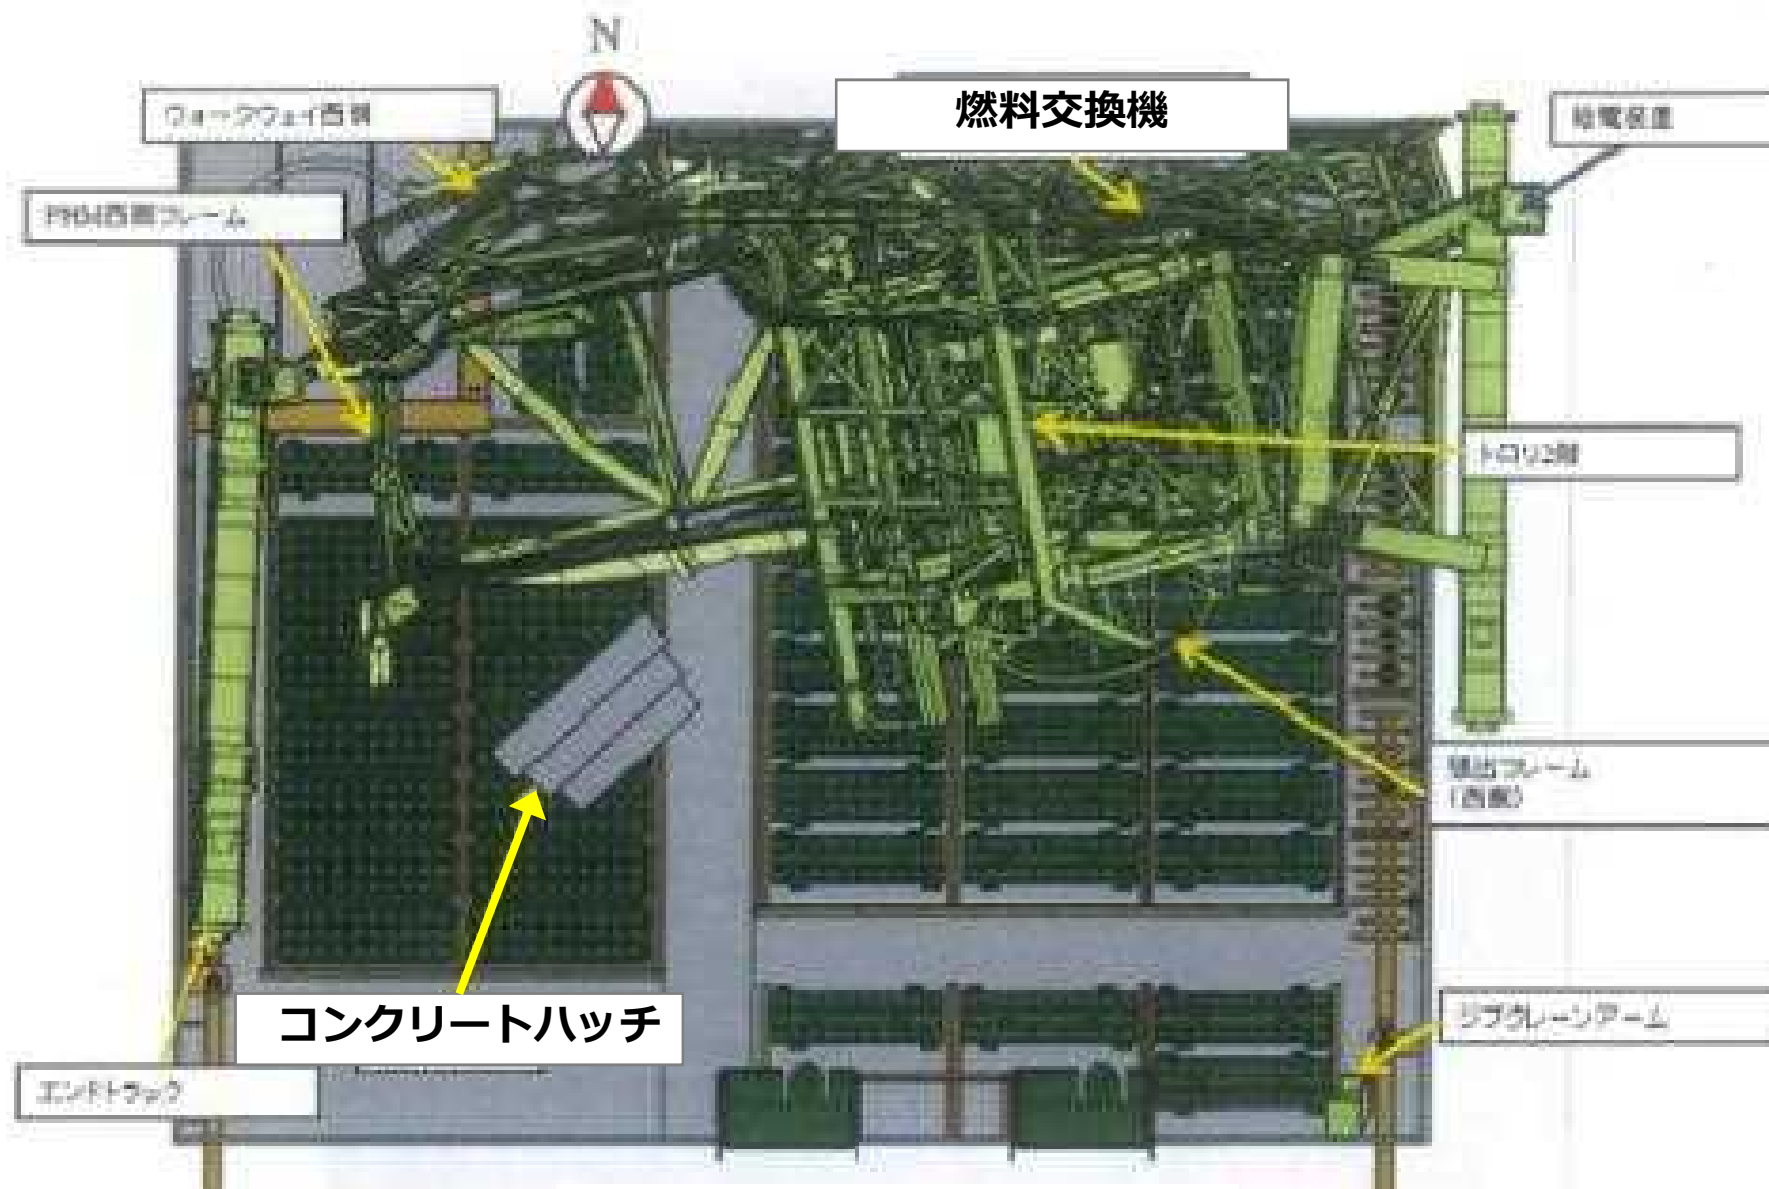
使用済燃料プール上面図

【参考】 使用済燃料プール内に落下した燃料交換機、コンクリートハッチの状況
