6号機

新燃料除染作業における燃料棒の曲げ事象について

2019年11月28日

東京電力ホールディングス株式会社

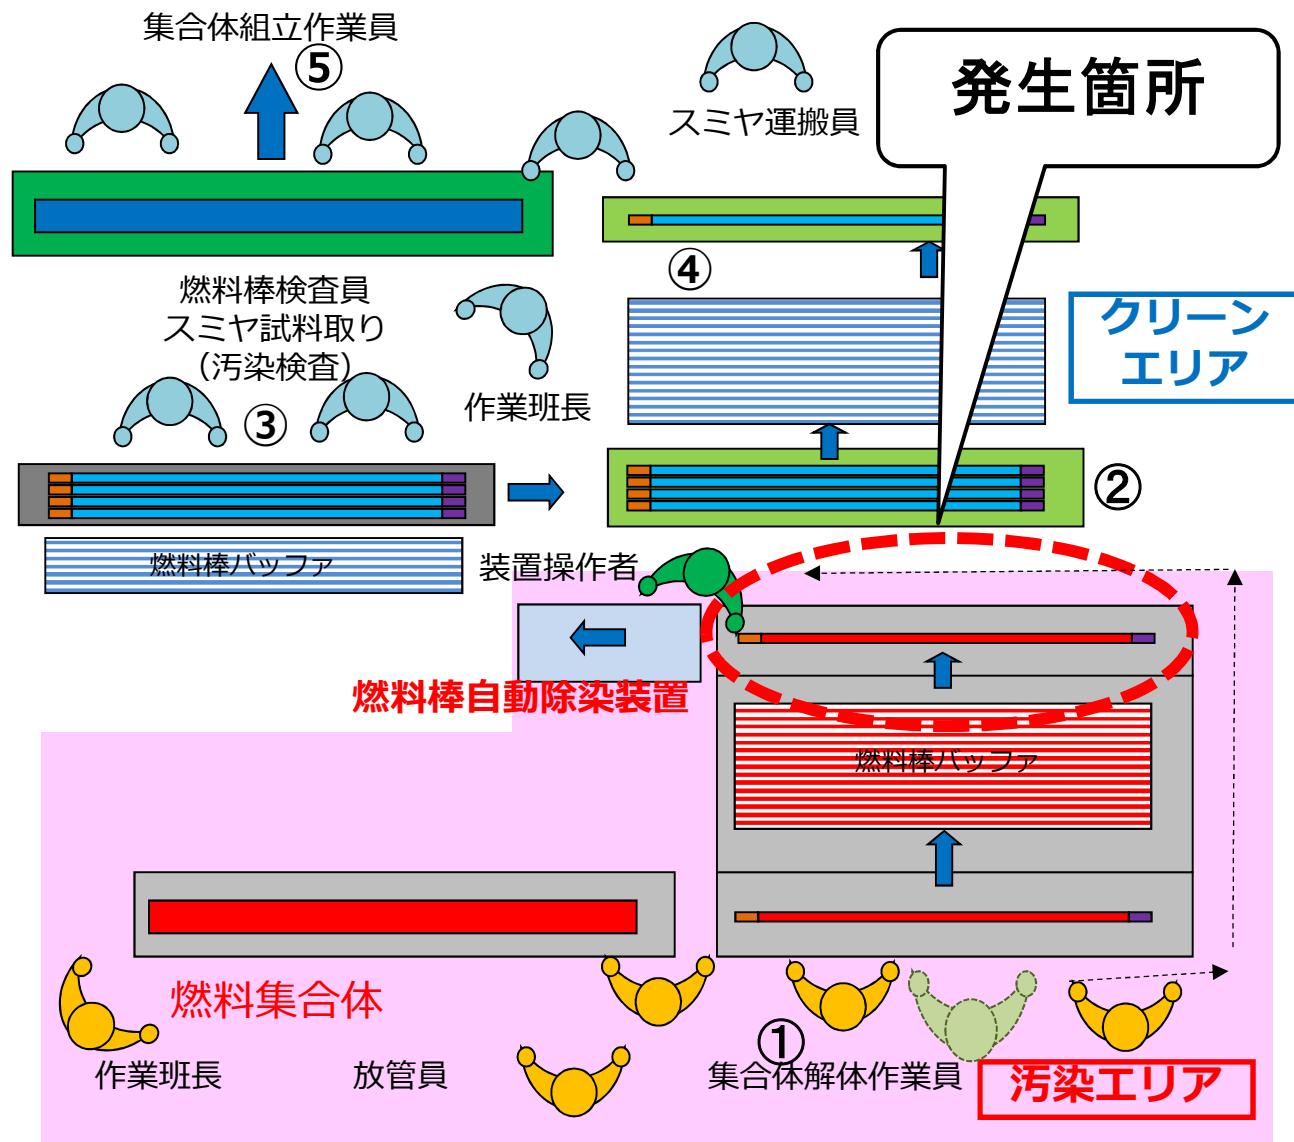
## 2.作業の全体像

- ① 貯蔵されていた燃料集合体を解体して、燃料棒を1本ずつ引き抜く
- ② 燃料棒を自動除染装置で除染する
- ③ 燃料棒に汚染がないこと、傷や曲りがないことを検査する
- ④ 除染した燃料棒を再び集合体に組み立てる
- ⑤ 集合体に異常がないことを検査し、新燃料貯蔵庫に収納する

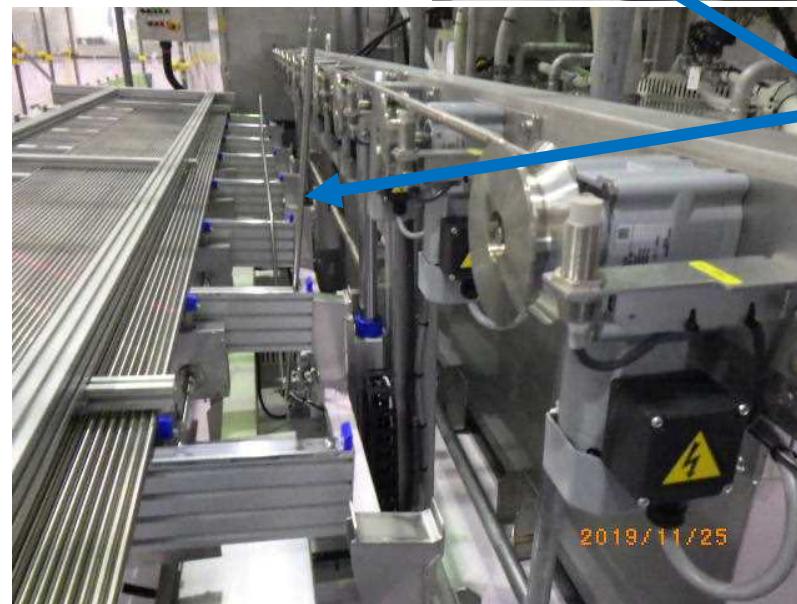
## 【参考】新燃料曲がり状況

- 11月25日 6号機新燃料の解体・除染作業を実施していたところ10時50分頃に燃料棒を除染装置にセットする操作が早すぎたため、上下に稼働するリフター（降下中）に挟まれて燃料棒を曲げた。
- 表面汚染密度の測定結果（35cpm～41cpm）は他の健全燃料と同レベル又、オペフロのエリアモニタ、建屋周辺のダストモニタにも有意な変動はない。また、燃料棒内の加圧ヘリウム（約1MPa）が抜けるような音は確認されていないことから被覆管に貫通するような破損はないと考えている。

- 一つ前の燃料棒が除染装置に入りローラ上（燃料棒供給装置）に無いことを確認した後に、次の燃料棒を送り出す操作を行う手順であったが、確認前に燃料棒を送り出してしまい、手順を守れていなかった。リフターが下降中に次の燃料棒がリフターの下に入り込む状態となり、リフタ下部にある空気供給ラインに燃料棒が押し下げられた。
- 燃料棒が所定の位置（青色ストッパー手前）にあるとセンサーが感知しリフターが下降しないインターロックは存在したが、燃料棒がセンサーの感知範囲に到達する前にリフターが下がり、リフタ下部にある空気供給ラインが燃料棒と干渉したことからインターロックは動作しなかった。

曲がった燃料棒

- 設備面による対策及び作業プロセスの見直しを検討中。

- 燃料プールもしくは、新燃料貯蔵庫に保管するまで、24時間体制で監視し、定期的にダストを測定する（実施中）
- 解体途中のその他の健全な燃料棒の固縛及び養生（実施済み）
- 変形燃料に異常が発生した場合に備え、養生の手順及びハウスによる隔離手順等を作成し、作業用の資材を準備する（実施済み）
- 曲げた燃料棒を装置から取り外す方法を確立し、燃料棒の健全性を確認する
- 模擬燃料棒で試験を行い、燃料棒の曲げ戻し方法を評価、確認する
- 曲げた燃料棒の保管方法を検討する
- 解体途中で保管しているその他の健全な燃料棒と曲げ戻した燃料棒又は模擬燃料棒を集合体に組み立て新燃料保管庫に保管する
