3号機燃料取扱設備の状況について

2019年12月19日

東京電力ホールディングス株式会社

1. 燃料取扱設備の状況について

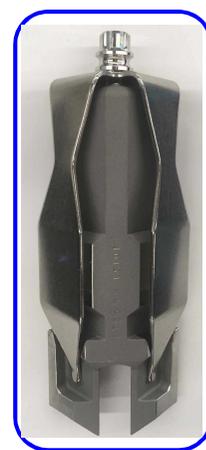
チャンネルファスナ

- 12月14日燃料取り出し再開に向けた最終確認を実施中、輸送容器の収納缶（※）と模擬燃料のチャンネルファスナが干渉し、輸送容器に模擬燃料が装填出来ない事象を確認した。【参考4：P8】

- 模擬燃料のチャンネルファスナに拡がるような変形が見られたため、12月18日にチャンネルファスナを交換した。
- また、伸縮構造となっているFHMマストを延ばしていく際に、従前よりも北西側に若干偏る傾向【参考5：P9】が見られたため、チャンネルファスナと収納缶の干渉が起これないように輸送容器への燃料の装填角度を見直し、最終確認を実施中。

- ・チャンネルボックスの燃料体への固定
- ・炉心装荷時の燃料体の相互間隔保持

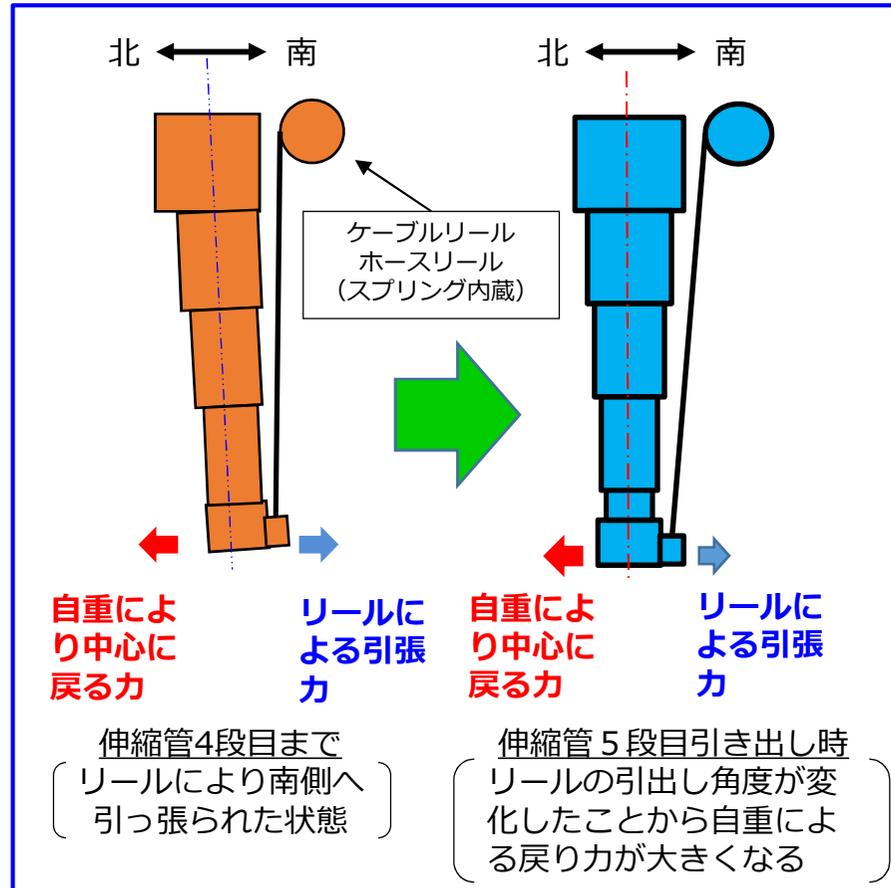
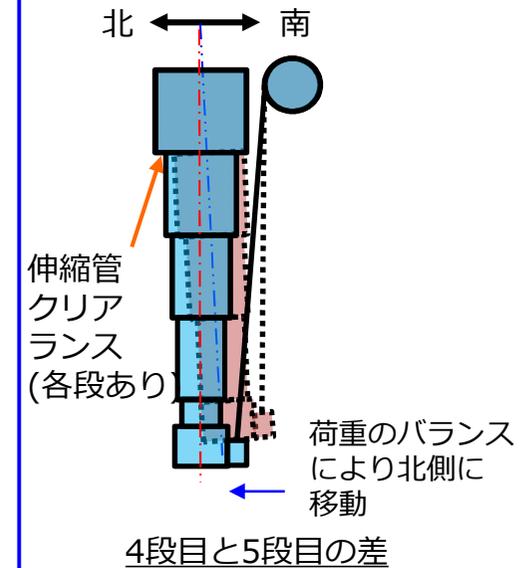
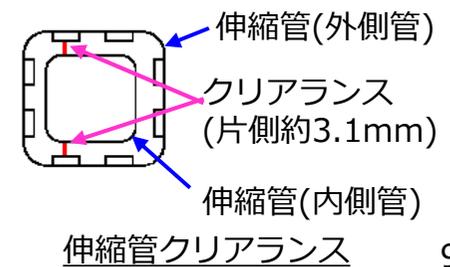
【参考5】 マストの偏りについて

- ▶ マスト伸縮管は、ケーブルリール及びホースリールにより、常に南側に引っ張られた状態にある。また、伸縮管には各段にクリアランス（片側約3.1mm）が5箇所あり、伸縮に伴ってクリアランスの範囲（15mm程度）で南北に移動する構造となっている。
- ▶ 伸縮管が下方に延伸しリールの引出し角度が変化することで、「電源ケーブル・水圧ホースによる南側への引っ張り力（➡）」が徐々に低下していき、5段目引き出し付近で「マストが自重による中心に戻る力（➡）」が勝ることで、北側に戻ったと推測する。
- ▶ 本事象は、以前より程度の差があるものの初期から確認されているものであり、水圧モータ、マストワイヤロープ交換により装置内のクリアランスの範囲で移動したものと判断している。
