サイトバンカ建屋等, 陸側遮水壁外の建屋の地下水流入状況について

2019年1月31日

東京電力ホールディングス株式会社

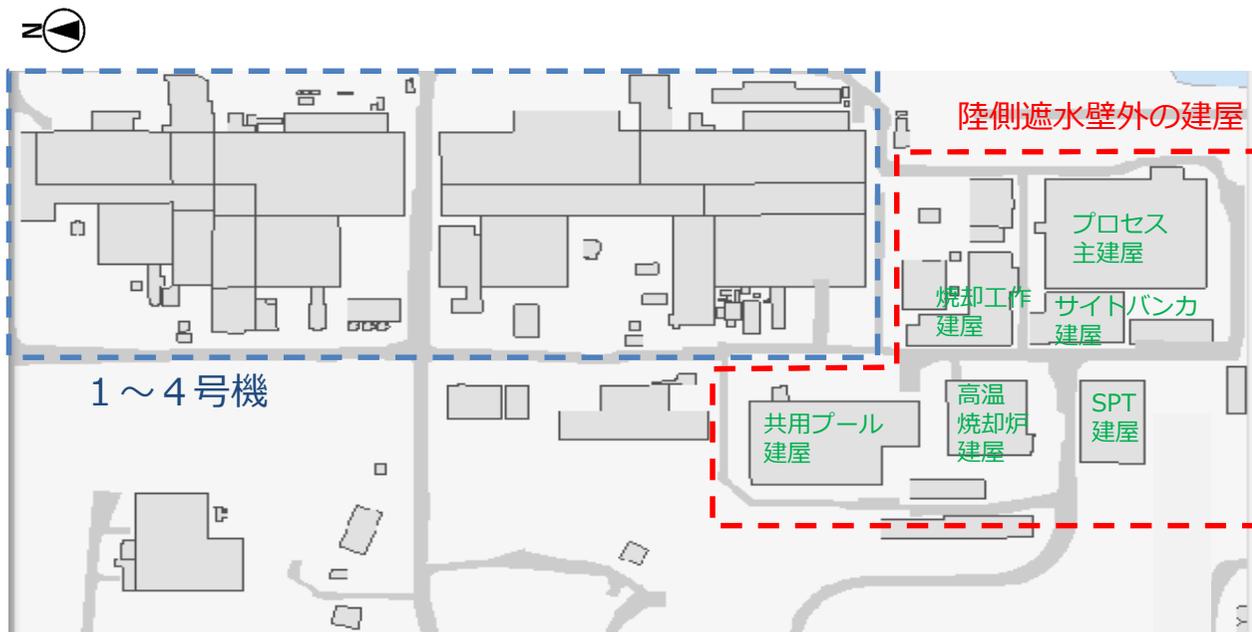
陸側遮水壁外建屋の配置図

- サイトバンカ建屋への流入量は、2018年11月中旬より約40m³/日（2018年11月以降）に増加。本年2月中旬に、サイトバンカ建屋の水位を低下させ、床面露出した状態で流入箇所調査を実施する予定。
- 他の地下階のある建屋は、サイトバンカ建屋に比べ、流入量は少ない状況。今後、サイトバンカ建屋の流入調査結果等も踏まえ、流入対策の必要性について検討していく。

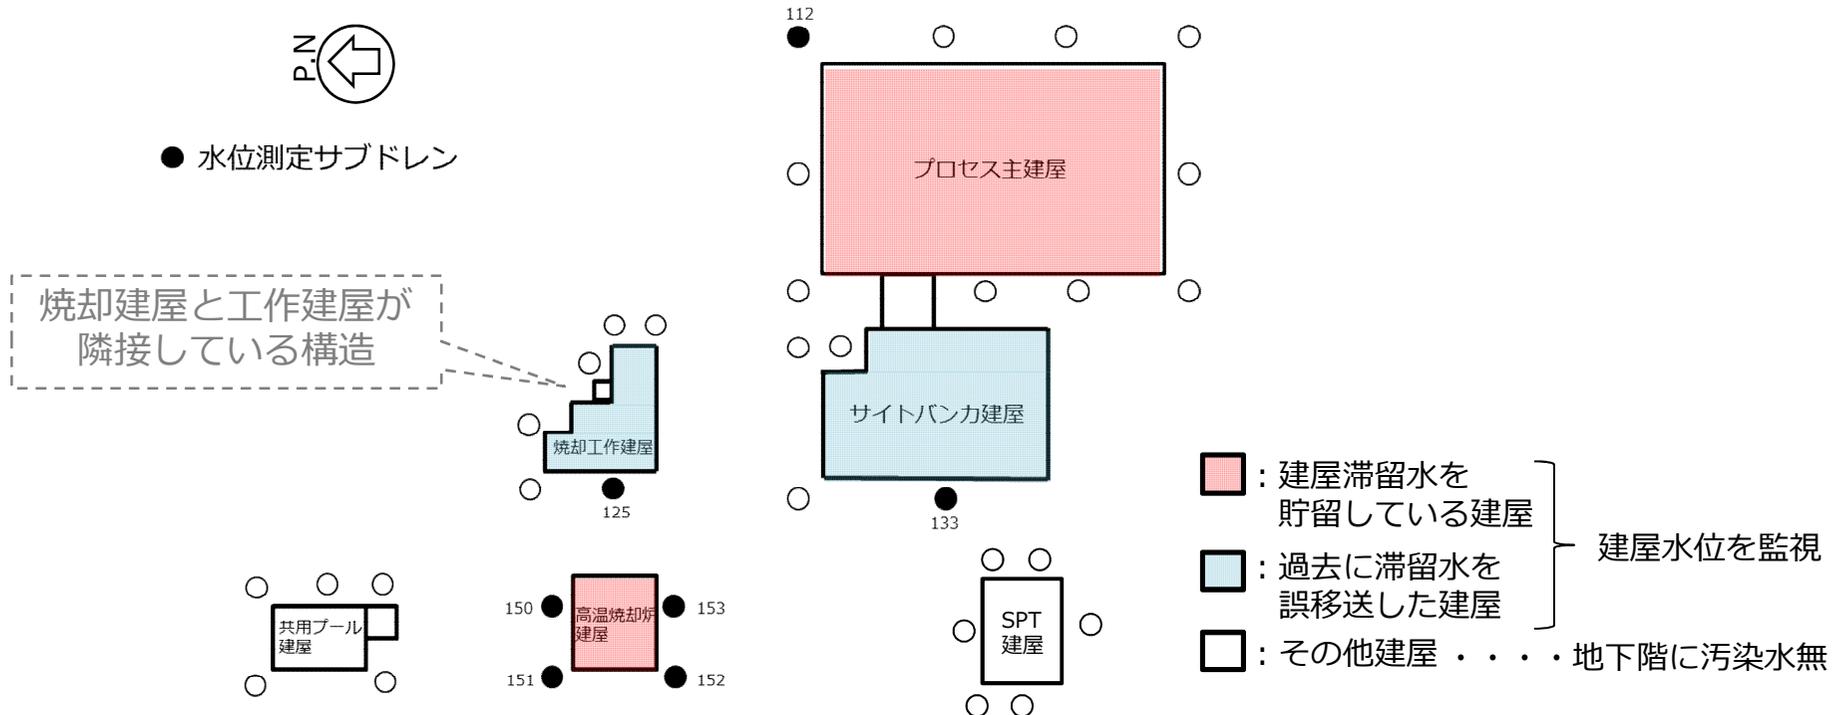
- 調査対象建屋ならびにサブドレン（SD）ピットの配置ならびに各建屋の状況を以下に示す。
 - プロセス主建屋（PMB）と高温焼却炉建屋（HTI）は、1～4号機の建屋滞留水の移送先／水処理装置の取水源であり、高濃度の汚染水を貯留しており、SDとの水位差管理を行っている
 - 焼却工作建屋及びサイトバンカ建屋は、過去に建屋滞留水を誤移送等があった影響で、現状も低レベルの汚染が残っていることから、SDとの水位差管理を行っている
 - 共用プール建屋及びSPT建屋は、地下階に汚染水はない状況
 （共用プール建屋は運用で発生する水（系統水、空調結露水）及び、微少に流入する地下水をサンプルに集水後、HTIへ移送）
- なお、PMB、HTI、サイトバンカ建屋、焼却工作建屋は1～4号機の建屋滞留水受入前（2011年）に止水工事を実施済。

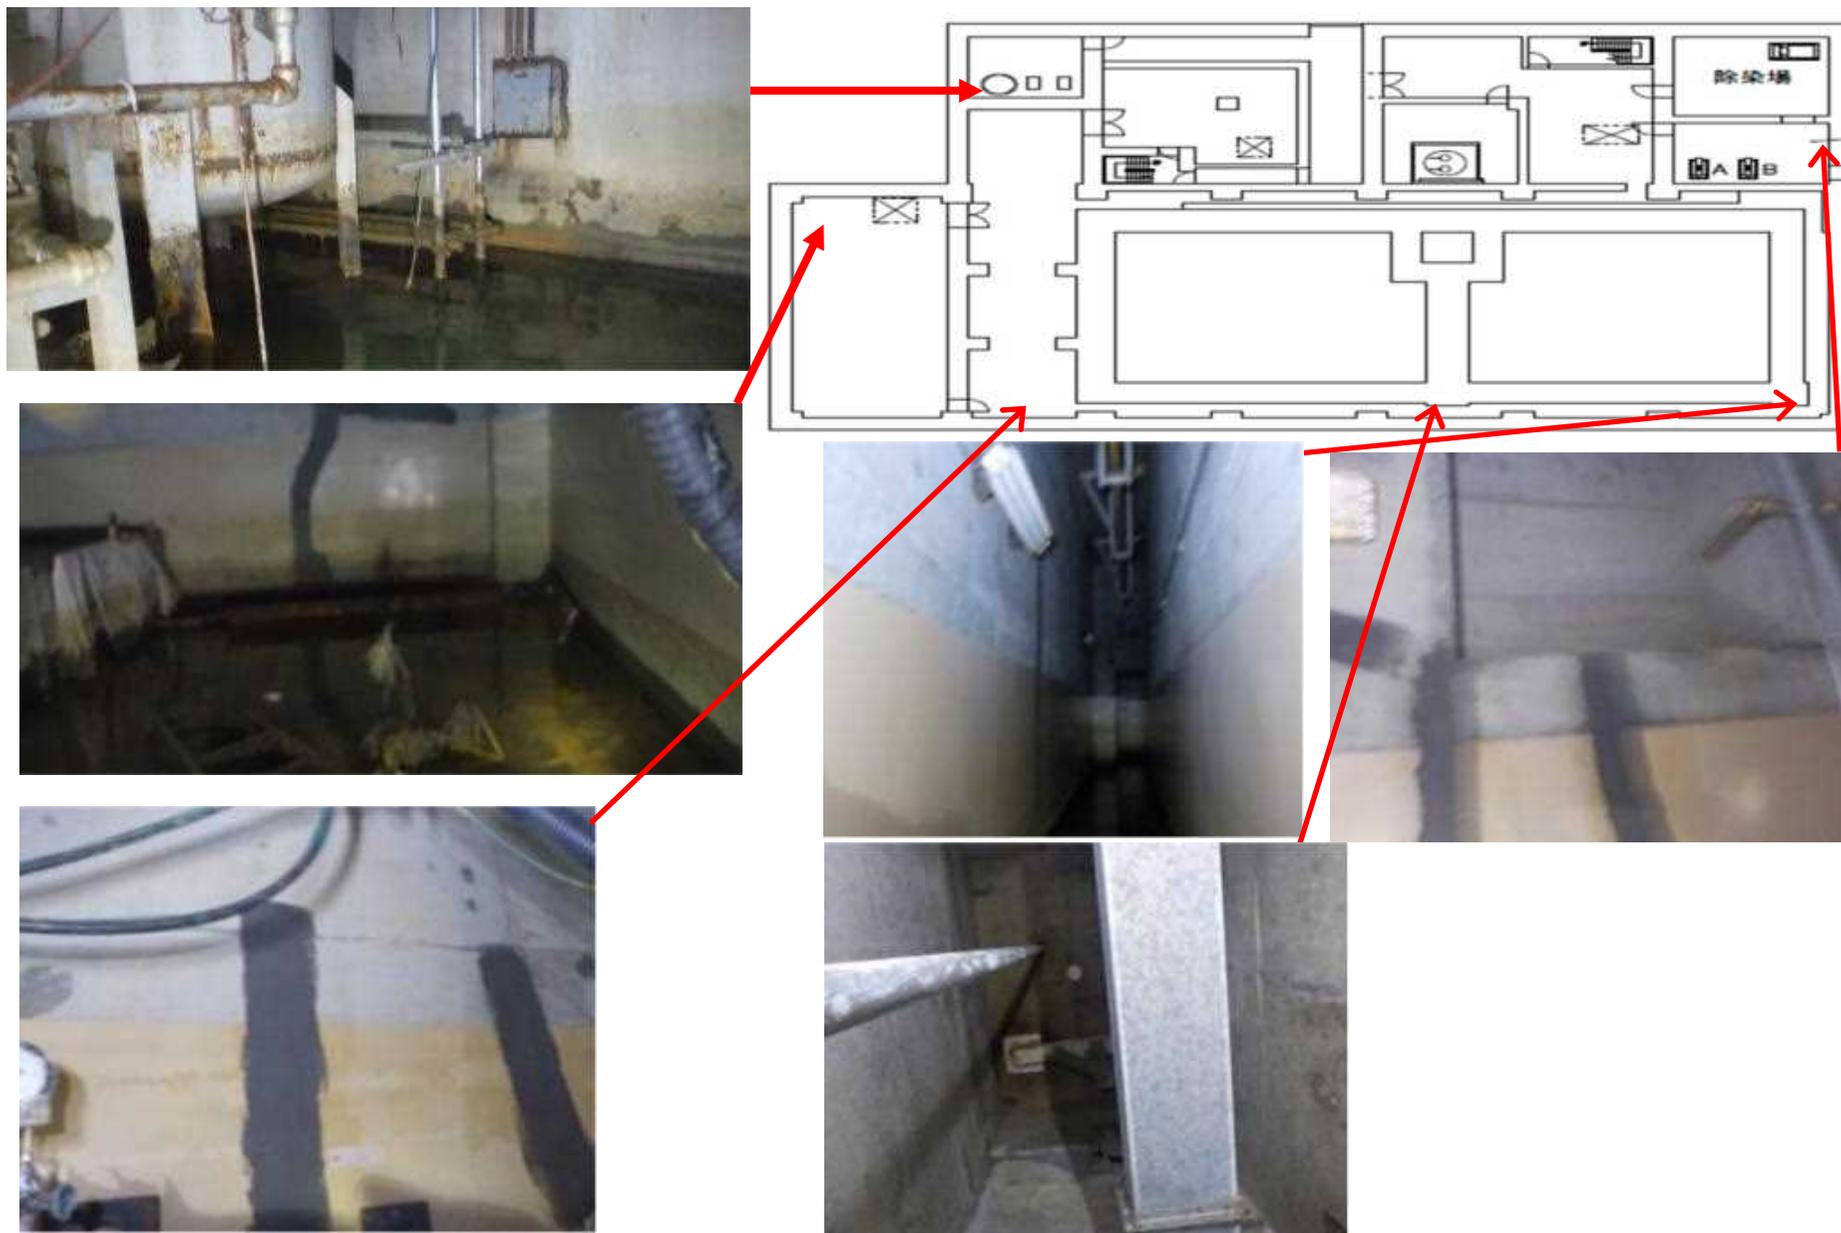
【参考】 サイトバンカ建屋地下 1 階調査結果 (2/2)

地下1階床面から約400mmまで水抜きを実施後，2018年12月21日に目視にて壁面の観察を実施したが地下水の流入，水面の動きは確認されず。

- 本設の移送設備によりサイトバンカ建屋内の水位を低下させ、サイトバンカ建屋地下1階部を目視確認し、流入箇所の有無を調査した（2018年12月21日実施）。調査の結果、水面上には流入箇所は確認されなかった。
- 今後、本設の移送ポンプの下限レベル以下の水を仮設設備を構築したうえで水抜きし、流入箇所の有無を調査する。

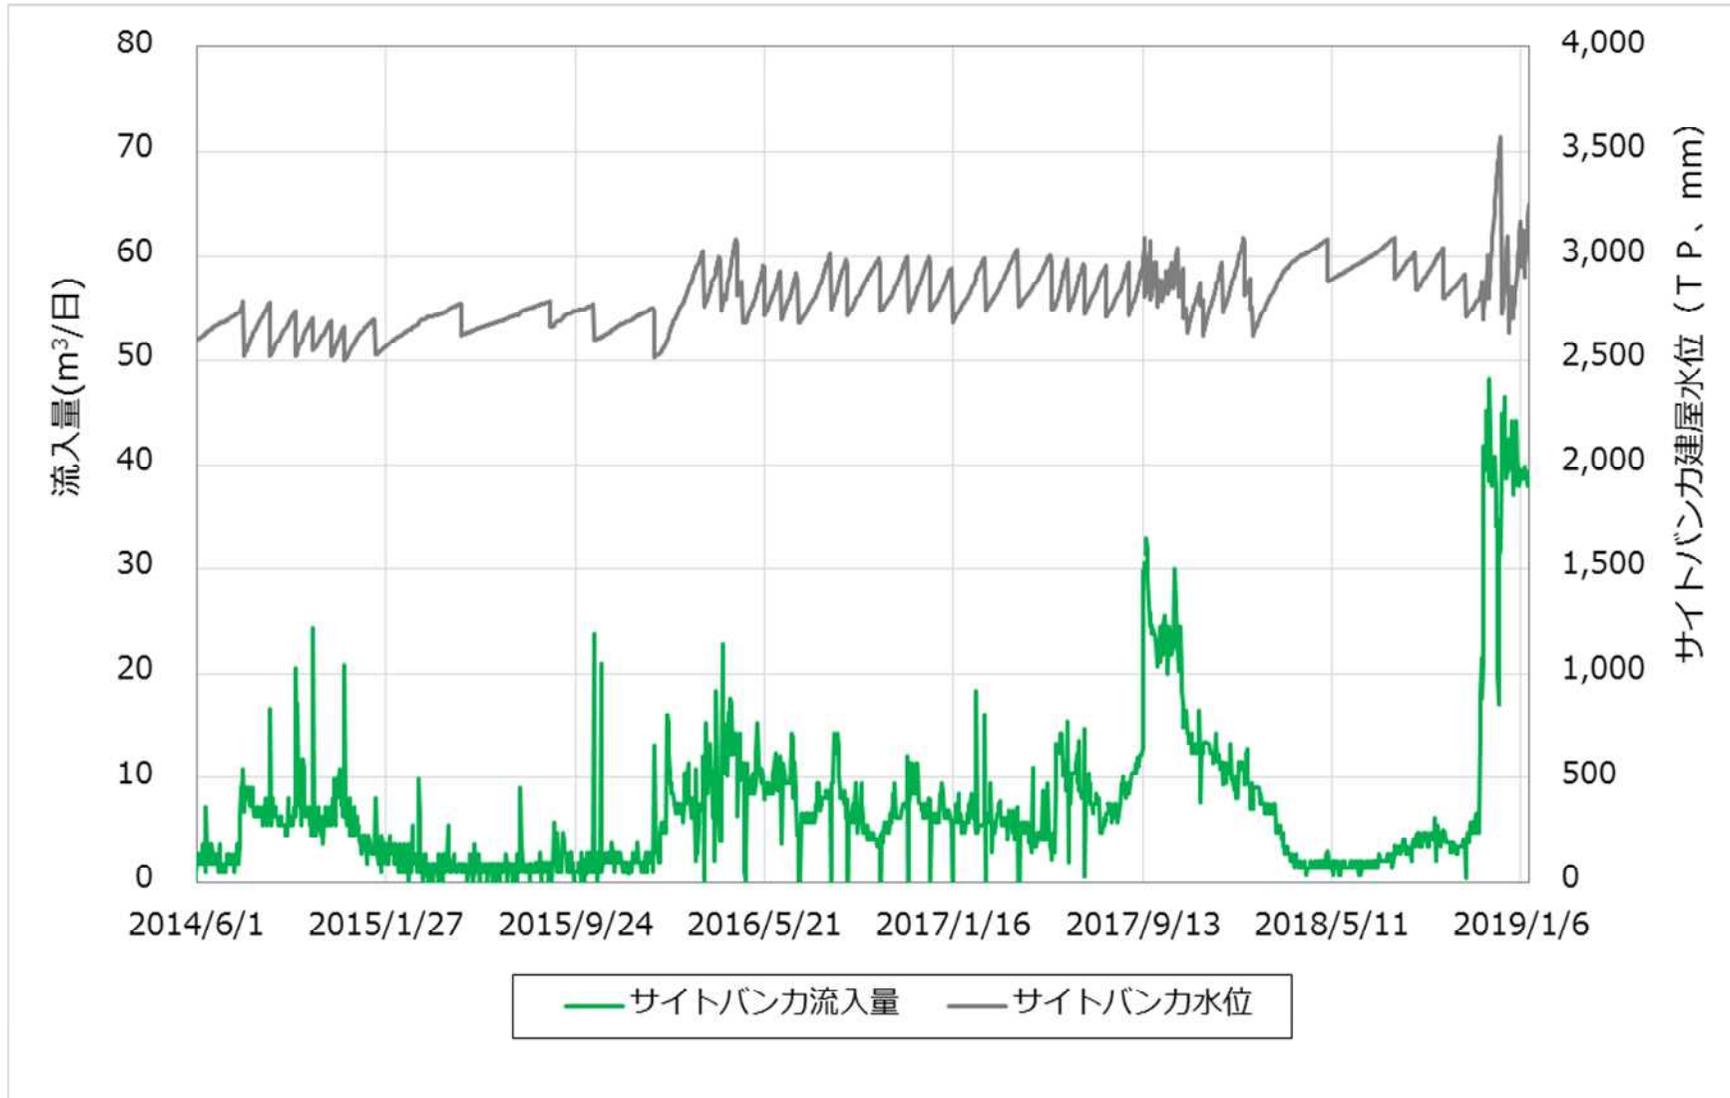
【参考】 サイトバンカ建屋への地下水流入量のトレンド（長期）

- 至近のサイトバンカ建屋への流入量の推移を以下に示す。
 - 2018年11月中旬ごろより、約5m³/日から約40m³/日に急増した。
 - 流入量は、サイトバンカ建屋水位、周辺サブドレンピット水位ならびに降水量と相関がみられない。

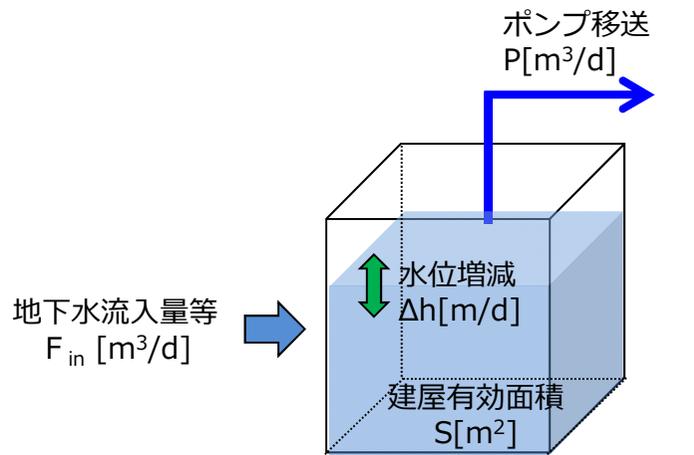
陸側遮水壁外の建屋の評価モデル

F_{in} : 地下水流入量等[m³/d]
P : ポンプ移送量※1[m³/d]
S : 建屋有効面積※2[m²]
 Δh : 水位増減
