# 大型機器除染設備の集じん機（C）ラプチャディスク動作における原因調査及び再発防止対策について

2019年1月31日

東京電力ホールディングス株式会社

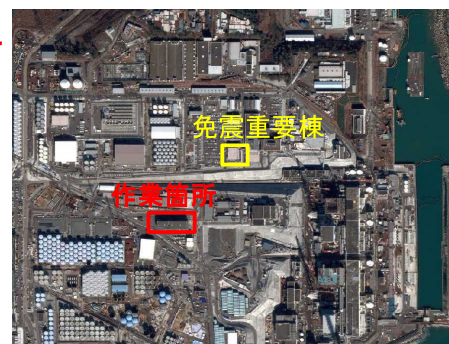
- 10時50分：集じん機Cのラプチャディスク\*2が作動。当該作業は一旦中断し、建屋内にいた作業員は退出し、当社監理員へ連絡。  
\*2：過剰圧力で集じん機が破損した場合、作業員がケガをする恐れがあるため、これを保護するため、あらかじめ決められた設定圧力（通常約-160kPa⇒35～45kPaで破れる）で確実に作動し、設備を保護する安全装置

- 11時30分：監理員の判断で、協力企業の放射線管理員1名、作業員1名が建屋内ダストを測定したところ  $2.1 \times 10^{-4} \text{Bq/cm}^3$ 。
- 同建屋内の換気はHEPAフィルタを通して排出されており、出口側のダストモニタ濃度に変化も無く、建屋外へは特段影響なし。

- トラブル発生後の建屋内ダスト濃度は通常時は、ND（約  $7.3 \times 10^{-6} \text{Bq/cm}^3$  以下）に対し、約  $2.1 \times 10^{-4} \text{Bq/cm}^3$  と上昇したものの、全面マスクの適用基準である  $2 \times 10^{-2} \text{Bq/cm}^3$  よりも100分の1低い<sup>1</sup>。
