陸側遮水壁設備からのブライン漏洩事象について

2020年1月30日

東京電力ホールディングス株式会社

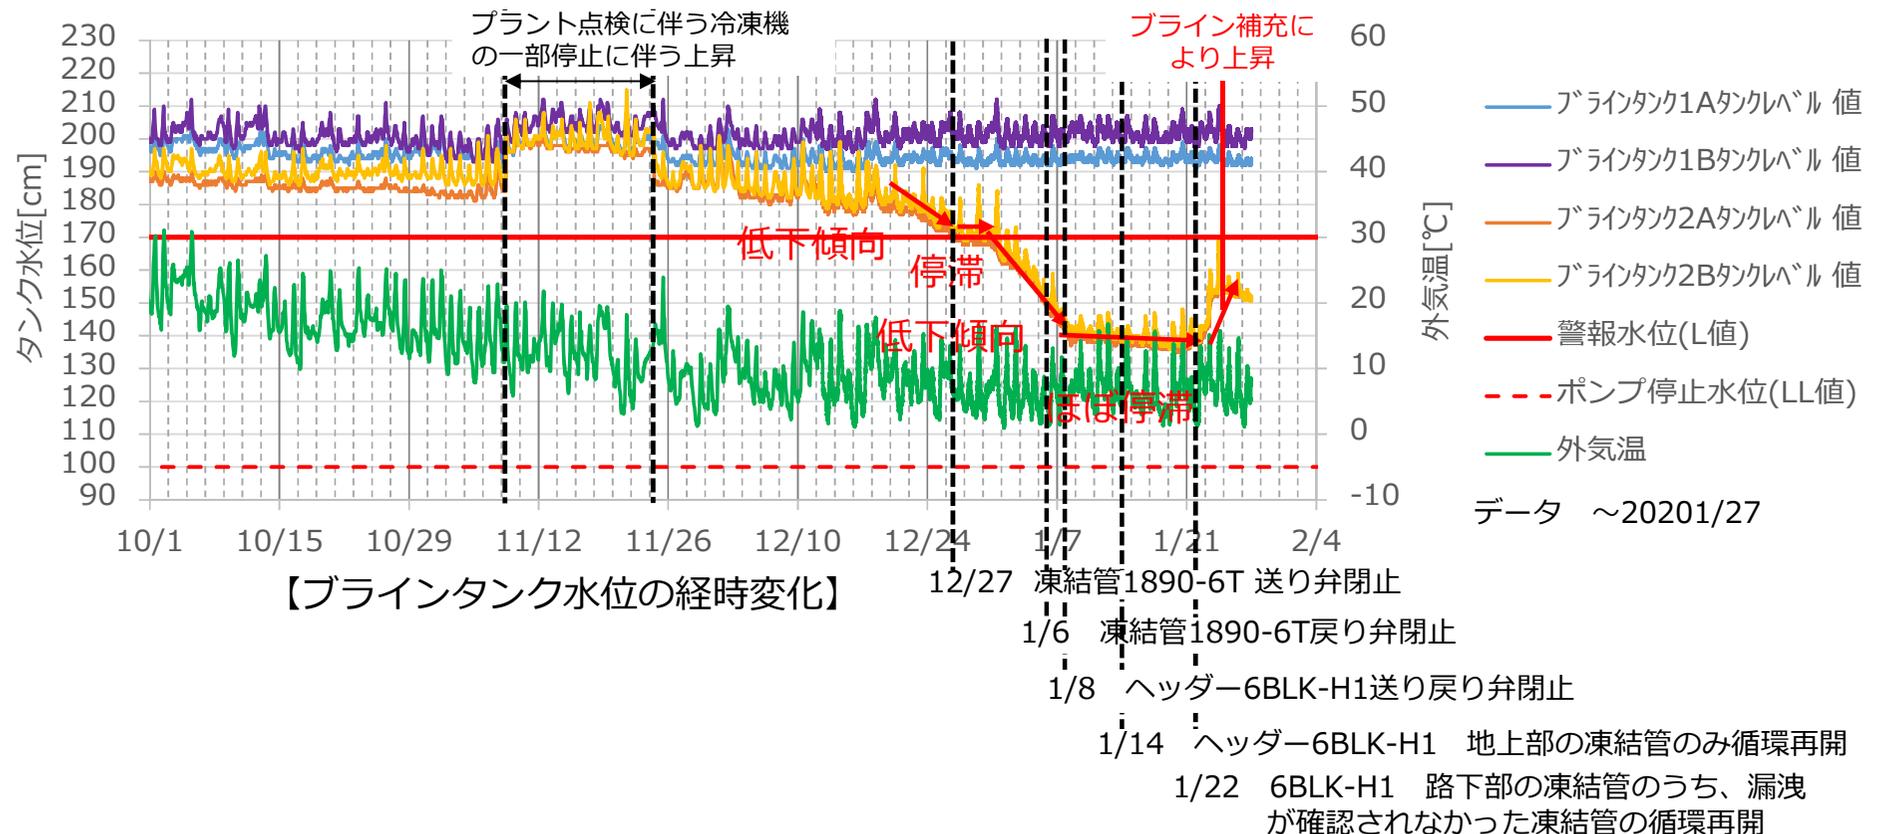
1. ブラインタンクの水位状況

- 2019年12月26日に陸側遮水壁ブラインタンクのタンクレベルが低下していることが確認されたことを受けて、目視による調査を実施。
- 調査の結果、2号機R/B山側の6BLK-H1の凍結管1890-6Tからの漏洩が確認されたため、当該凍結管のヘッダー管（送り）のバルブを閉止した。
- その後水位低下が継続したため、1/8までに凍結管やヘッダー管のバルブを閉止し、6BLK-H1（凍結管計37本）を全体系統（計1568本）から隔離。タンク水位はほぼ停滞した。（漏洩量は、合計で16m³程度。）
- 調査を継続し1/14に6BLK-H1のうち地上部からの漏洩がないことが確認できた為、地上部の凍結管のみブラインの循環を再開。
- 更に路下部の凍結管については、詳細調査（加圧試験）を実施し、凍結管3本より新たに漏洩を確認。1/22より漏洩が確認されなかった凍結管のブライン循環を再開している。

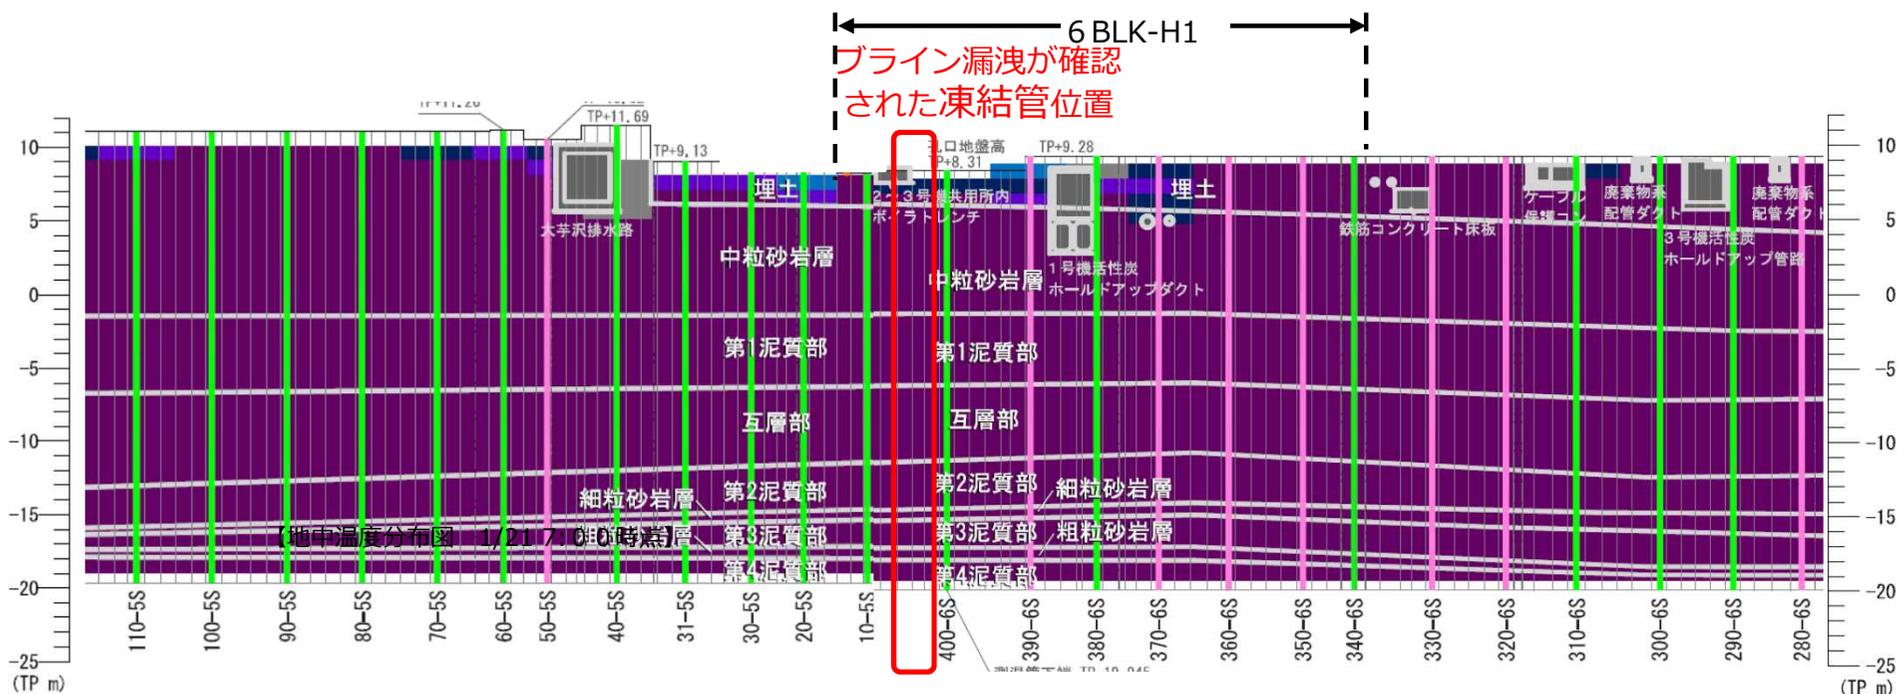
【地中温度分布図 1/28 7:00時点】

- 陸側遮水壁の地中温度は最も温度の高い箇所で、1890-6T送りバルブ停止時(12/27) -7.1°C 、現在 -6.8°C となっており陸側遮水壁の止水性能に影響はないと判断している。

← 6 BLK-H1 →
 ブライン漏洩が確認
 された凍結管位置

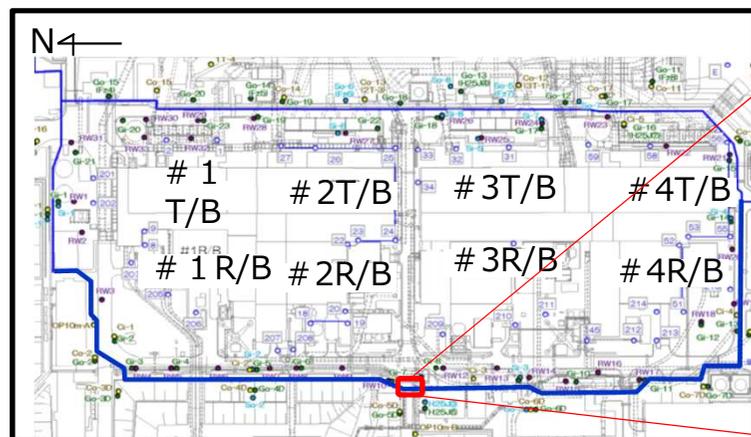
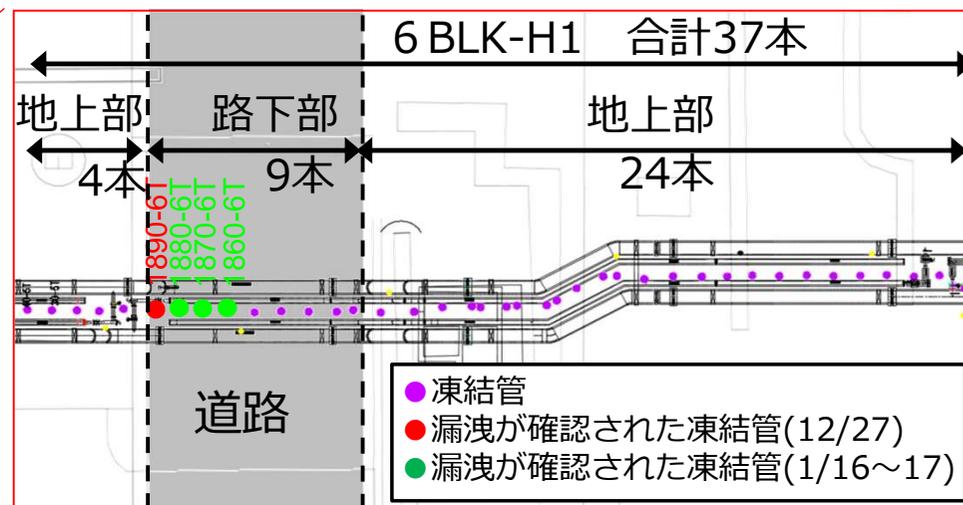
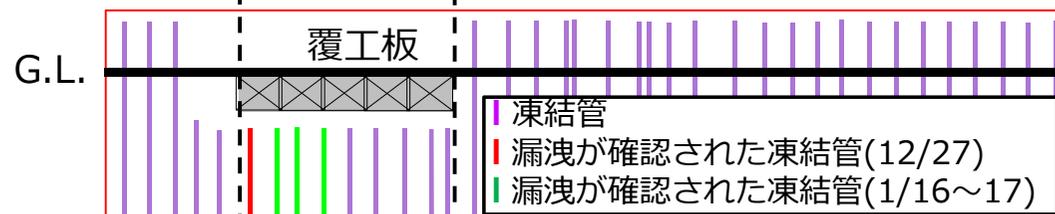
【6 BLK-H1 凍結管配置図】

- 6 BLK-H1の凍結管は、路下部と地上部に分かれている（凍結管数 計37本、地上部28本 路下部9本）。昨年末からの調査の結果、路下部のうち4本の凍結管の継手部から漏洩が確認された(目視調査による漏洩確認1本(12/27)、保温材撤去後の詳細調査(加圧試験1/16～1/17で実施；次頁参照)による漏洩確認3本)。

- ① 漏洩が確認された凍結管4本について、継手およびバルブを交換し、再度加圧試験後漏洩の有無を確認。確認後ブラインを循環する。(循環予定1/31頃)
- ② ブライン補充については、1/20より10m³補充作業実施。追加で2/10から10m³補充する予定(合計で20m³補充予定)。ブラインタンク水位は190cm程度までに回復する予定。
- ③ またブラインタンク水位ならびに漏洩の監視体制や予備品(部材やブライン等)の準備などについても今後検討していく。

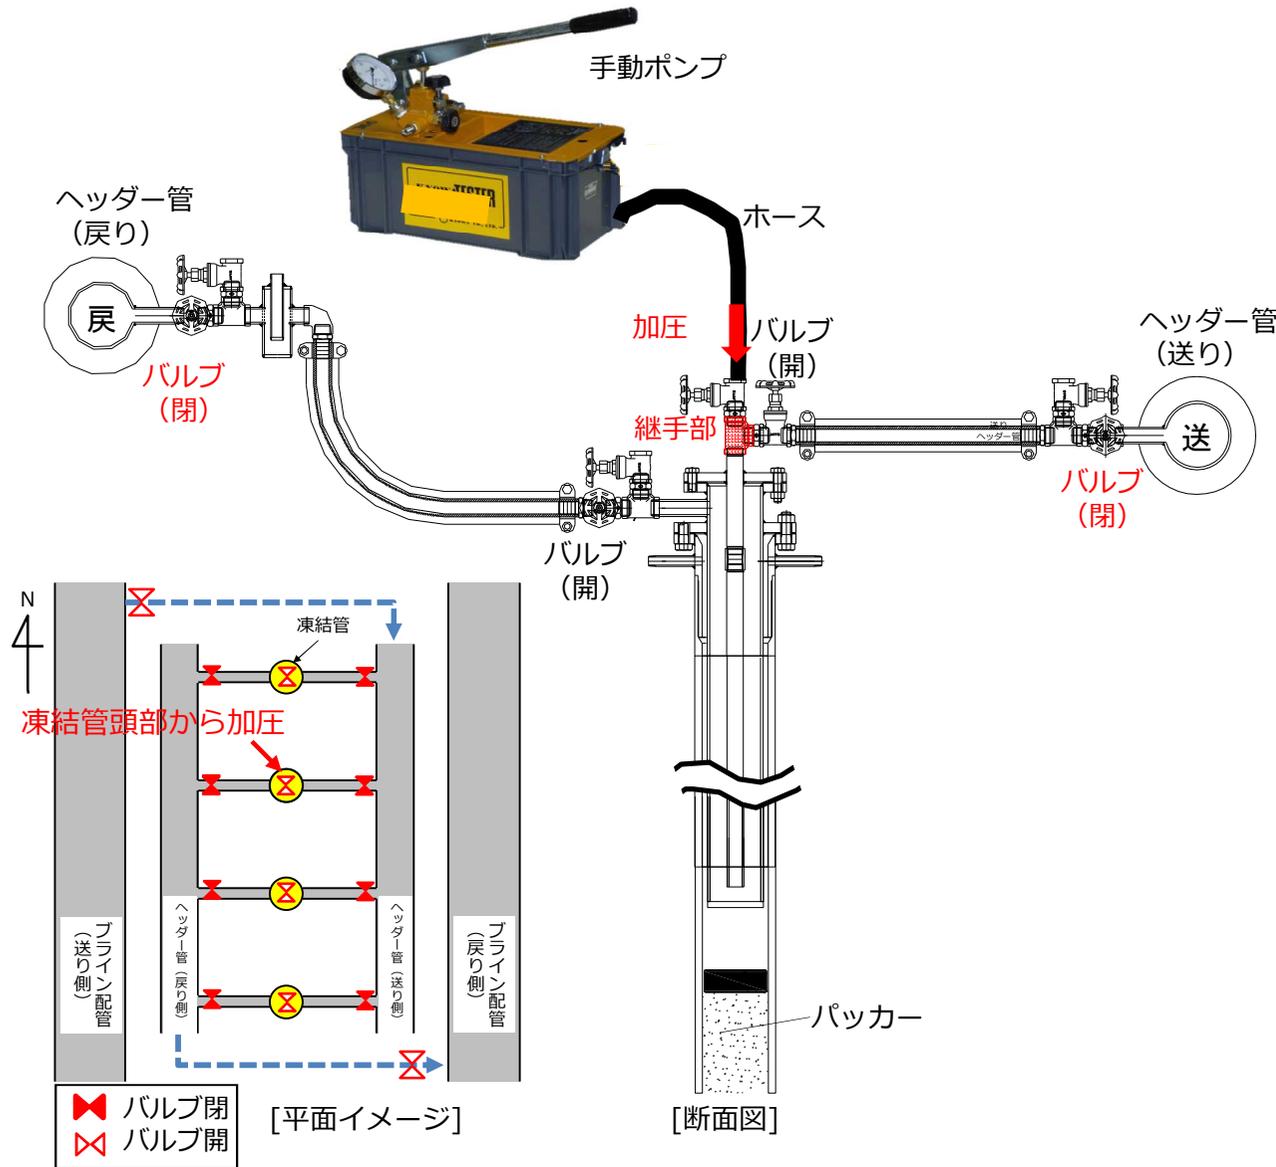
【加圧試験概要図】

- 凍結管上部の保温材を外した後、路下部の凍結管を1本ずつ加圧ポンプを用いて手動で加圧し、凍結管からの漏洩の有無を確認した。

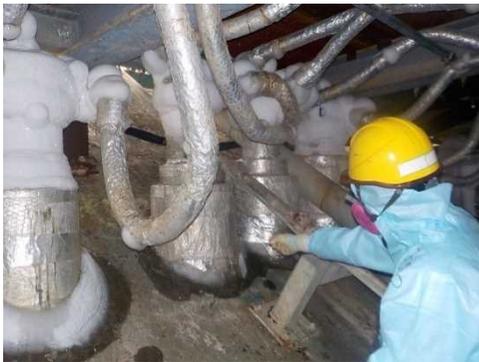
【地上部の目視調査実施状況】
(5BLK-H4)

- ブライン液は薄茶色をしていることから、結露の氷等と識別しながら、弁・ホース・凍結管等各結合部や保温材表面、設備下部について、ブラインの滴下や結晶、茶色い着色の有無を目視で確認する。
- 路下部については、特に冬季に氷着が大きく、即確認できる状況にないため、融氷が必要な状況。冬季に路下部の氷着が成長しないように、今後方策を検討する。
- なお、これまでの母管フランジ部からの微小漏えい等においても、パトロールにおいて保温継手部からの滴下により、不具合を確認している。

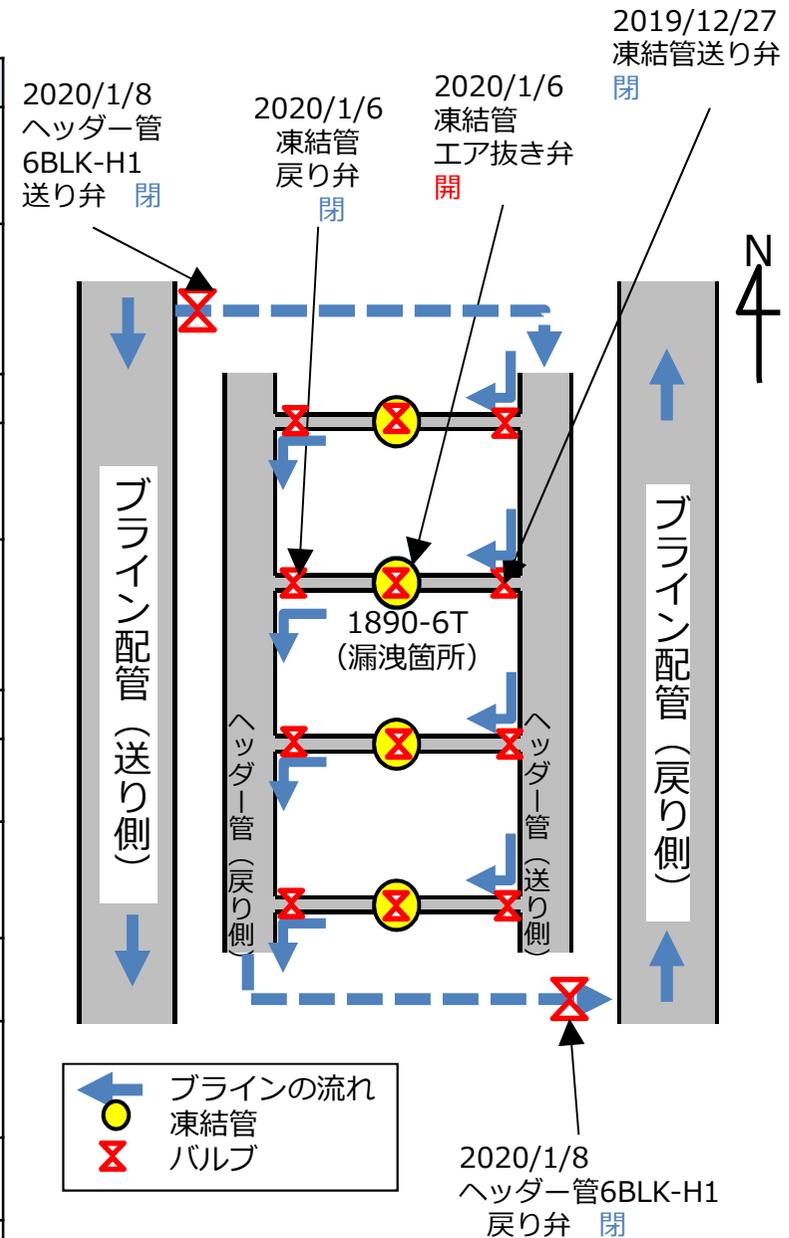
【2019/12/27～1/8バルブ操作状況】

日程	対応状況
2019/12/26	陸側遮水壁のブライントank水位を確認したところ、2系統においてタンク水位が低下傾向（タンク水位-2cm/日）を確認。
2019/12/26～27	現場目視点検にて漏洩調査を実施したところ、6BLK-H1の凍結管1890-6Tで漏洩が確認されたため、凍結管の送り弁を閉止。凍結管からの漏洩が止まっていることを確認。
2019/12/31～	再びブライントankの水位が低下傾向
2020/1/6	漏洩調査を実施。同じ凍結管（1890-6T）から再度漏洩していることが確認されたため、凍結管の戻り弁を閉止。凍結管からの漏洩が止まったことを確認。
2020/1/8	タンク水位の低下が継続していたため、6BLK-H1の送り弁と戻り弁を閉止し全体系統から隔離。タンク水位低下が停滞したためタンク水位低下の要因が6BLK-H1であることを確認。
2020/1/9～11	6BLK-H1の路下部の融氷作実施
2020/1/11～13	6BLK-H1の凍結管路下部9本+地上部2本の保温材撤去を実施。漏えい痕跡なし
2020/1/14	6BLK-H1の路下部の凍結管バルブを閉止し系統からの隔離を実施。地上部の凍結管のみブラインを再循環。
2020/1/15	ブライントank水位が維持されたため地上部からの漏洩はなしと判断し、地上部の凍結管の循環を継続。
2020/1/15～17	路下部の凍結管の加圧試験実施 ⇒路下部に更に3本の凍結管で漏洩していることを確認
2020/1/20～22	路下部のうち、漏洩が確認されなかった凍結管について保温材を取付け、ブラインを循環1/22～。
2020/1/23～31	漏洩が確認された凍結管4本の部材交換他補修作業を実施。残った4本についても1/31～ブラインを循環予定。
