# 1号機 燃料デブリ冷却状況の確認試験の結果について

2020年1月30日

東京電力ホールディングス株式会社

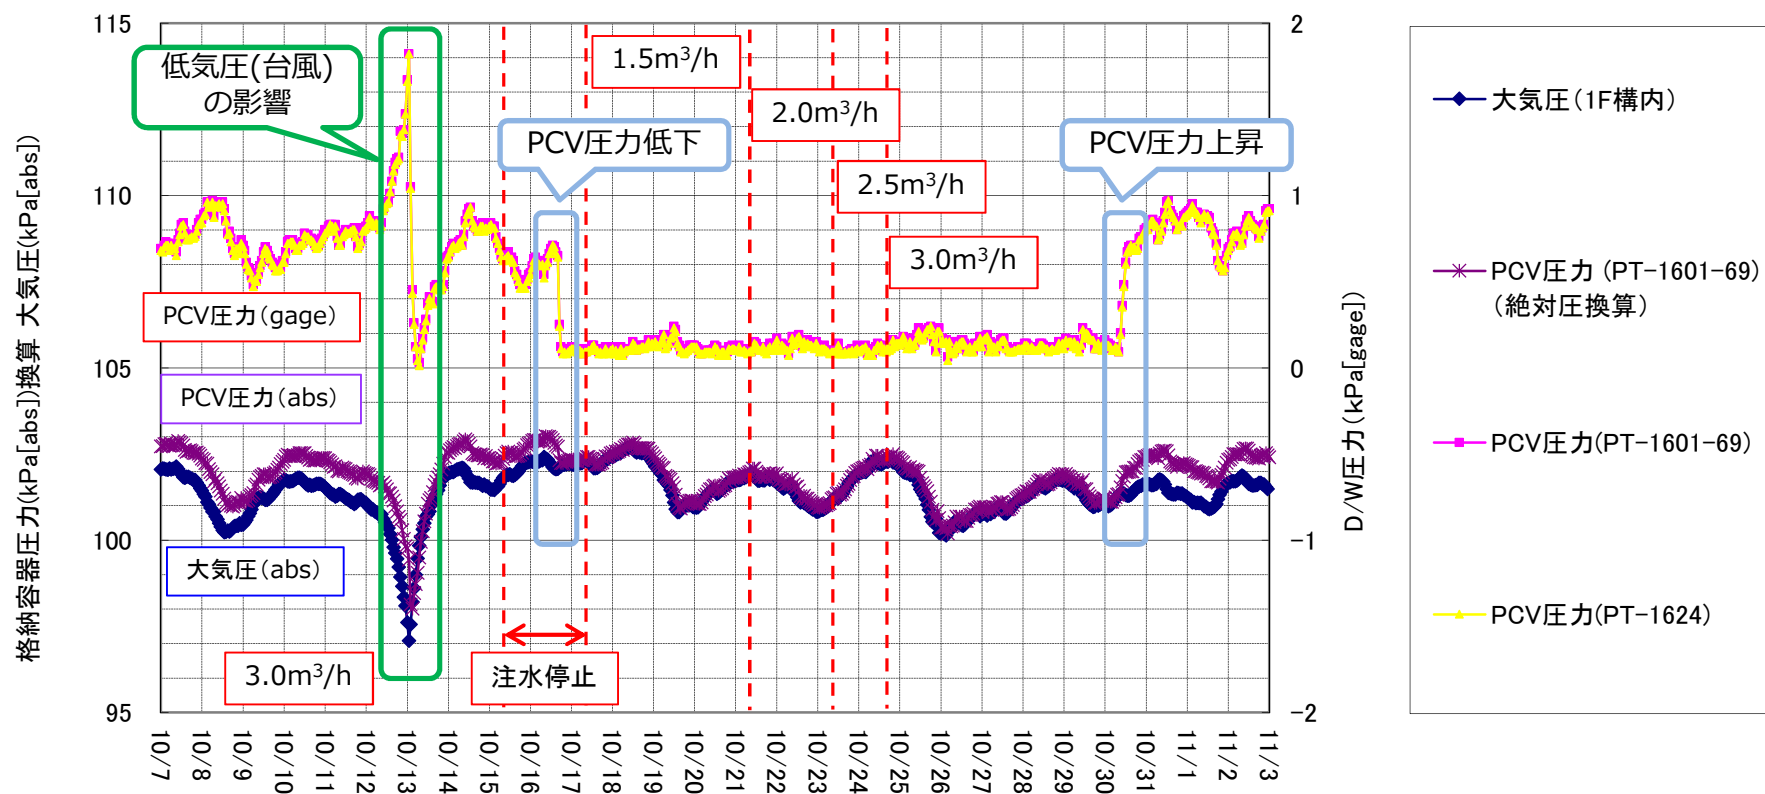
# (参考) 大気圧とPCV圧力の推移

- 10/16頃、PCV圧力が低下。その後、大気圧とほぼ同等の微正圧で推移し、注水再開後の10/30頃に、注水停止前の圧力と同程度まで復帰した。
- これは、注水停止によるPCV水位の低下に伴い、これまで水面下にあった漏洩箇所が気相に露出したためと推定。注水再開後、PCV水位の回復により、漏洩箇所が水没したため、PCV圧力が注水停止前と同程度まで上昇したと考えられる。
- PCV圧力が変動したタイミングは、温度計T2が気相露出および再水没したと考えられるタイミングの前後であることから、露出した漏洩箇所の高さは、温度計T2の設置高さ水位計接点L3の設置高さの間付近にある可能性が高い。
