1 / 2号排気筒ドレンサンプピットの水位低下事象 (移送設備吸込み管の交換について)

2020年2月27日

東京電力ホールディングス株式会社

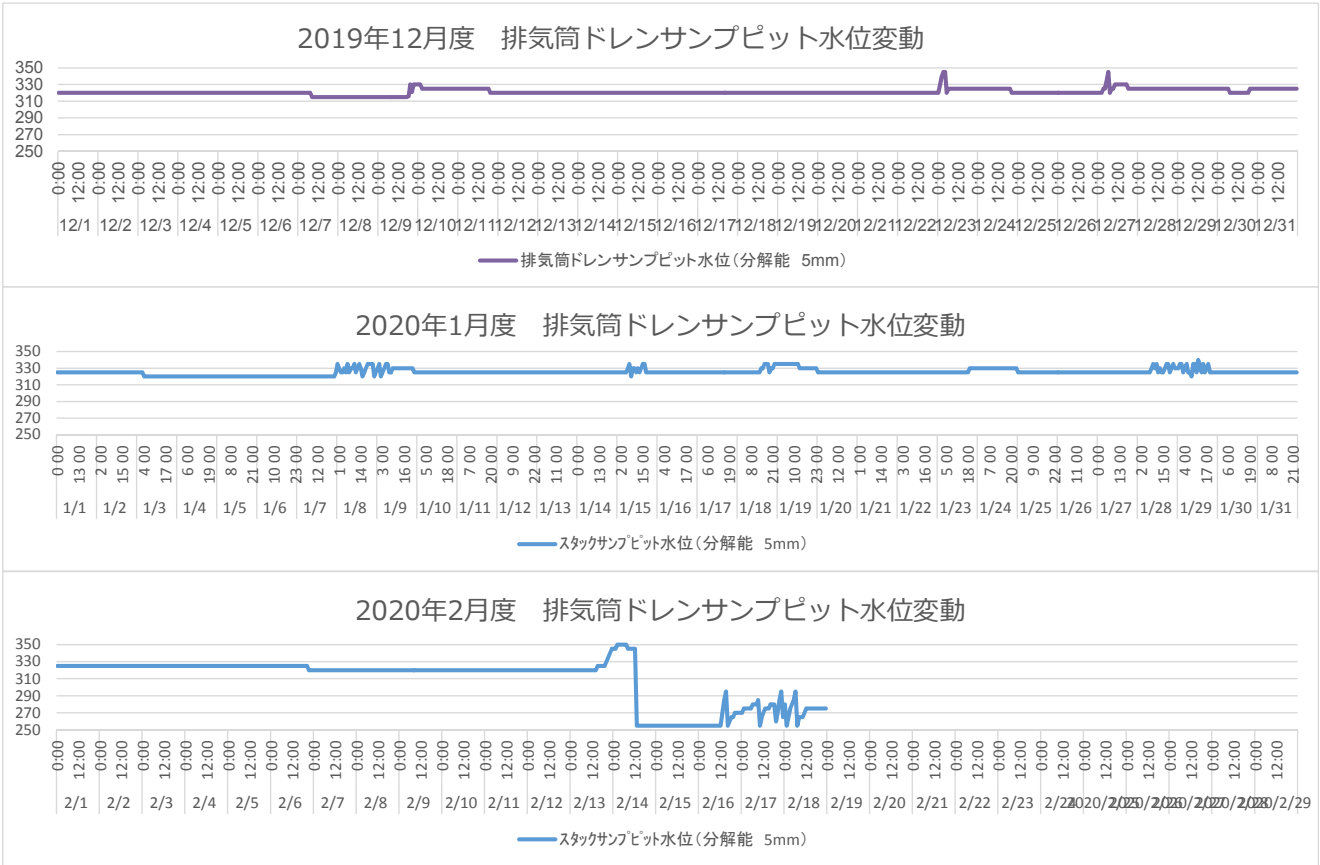
吸込み管交換（2月14日）

吸込み下限値：260mm※（交換前：320mm）
 水位管理：300mm～260mm（交換前：340mm～325mm）

※250mm以上とすることで、雨水流入配管の水封を維持

総被ばく線量：2.73人・mSv
 個人最大被ばく線量：0.54mSv/人
 近傍での作業時間：約2分
