福島第一原子力発電所 1/2号機排気筒解体工事進捗状況

2020年2月27日

東京電力ホールディングス株式会社

1. 1/2号機排気筒解体概要

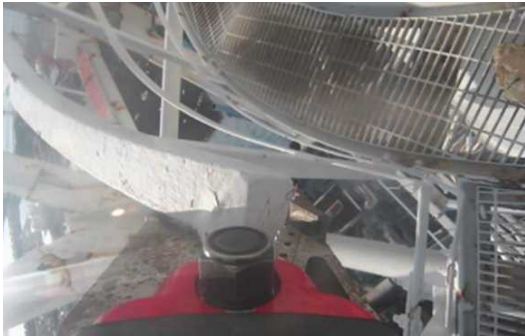
12ブロック目鉄塔解体作業(2月24日)

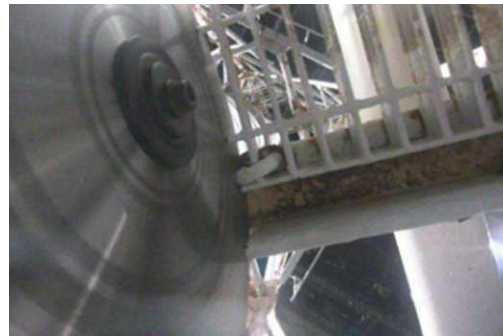
12ブロック目鉄塔解体作業(2月24日)

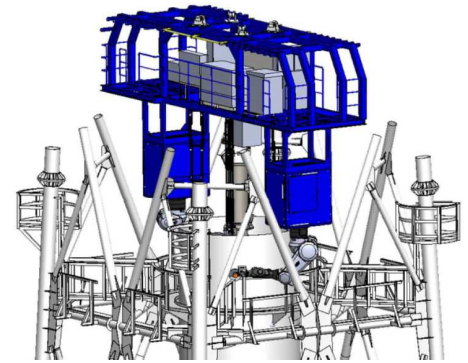
- 2/25 午後3時30分頃、筒身解体装置に付いている六軸アームを用いて排気筒歩廊部の切断作業を行っていた際、六軸アームが歩廊手摺に接触し、その後間もなく筒身解体装置への電源供給が停止したことを確認。
- 電源復旧を目的に、主発電機から副発電機への切り替えを行った際、副発電機自体は起動したものの、筒身解体装置への電源が供給されていないことを確認。（その後、主発電機に再切替）
- 筒身解体装置が内周切断装置下クランプを張り出し、排気筒に固定状態で動作不能となった為、作業員が搭乗設備を用いて昇筒し、電源復旧操作を行う必要があるとの判断に至った。
- 尚、作業員昇筒時に確認した、筒身解体装置電源廻りの状態は下表の通りであった。

- 装置吊下し後の調査の結果、六軸アームの電源ラインのコネクタ1箇所が損傷していた。
- 記録映像を確認したところ、2/24夜間~2/25早朝の作業において、複数回コネクタ部が手摺に接触していた。その後、2/25午後の接触および雨天の影響を受け、最終的に主発電機のブレーカが落ちたものと思われる。

当日作業状況

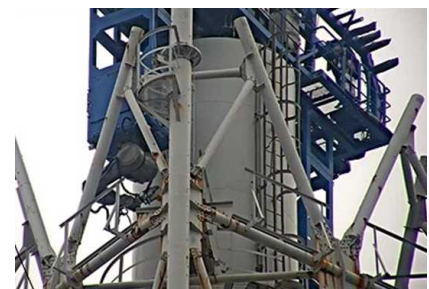
12ブロック目（鉄塔解体）は、点検用の歩廊・手摺が筒身に接続されており、狭隘な環境のなか32箇所（手摺24箇所・歩廊8箇所）を6軸アームで切断する必要がある。

歩廊切断箇所

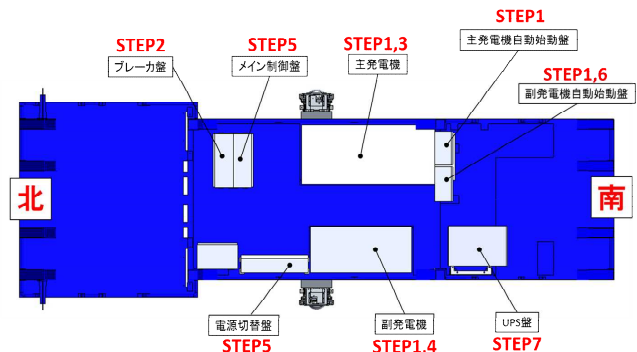
筒身解体装置

※電源復旧作業は全て解体装置上で実施

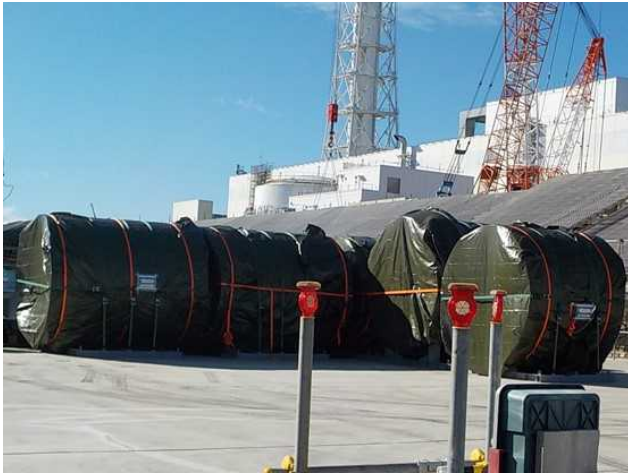
【写真①】筒身の仮置き状況（仮置きヤード：2.5m盤）

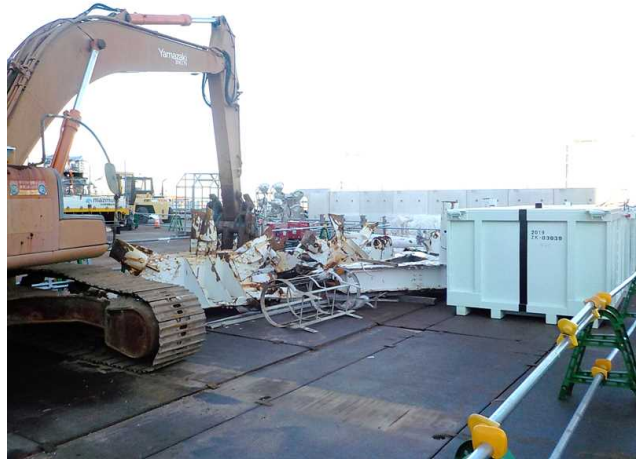
【写真②】鉄塔の小割状況（小割ヤード：8.5m盤）

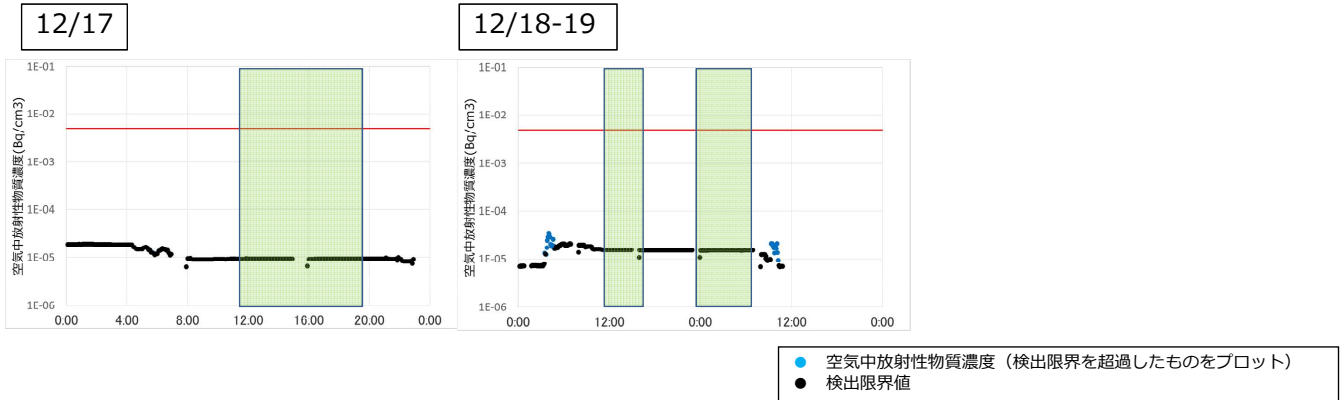
- 5ブロック目の筒身切断作業中（12/17-12/19：図中 背景部）のダスト濃度が、管理値未満(5×10^{-3} Bq/cm³)であることを確認。また、当該期間中に敷地境界においてもダスト上昇がないことを確認している。

< 排気筒解体装置のダストモニタ指示 >

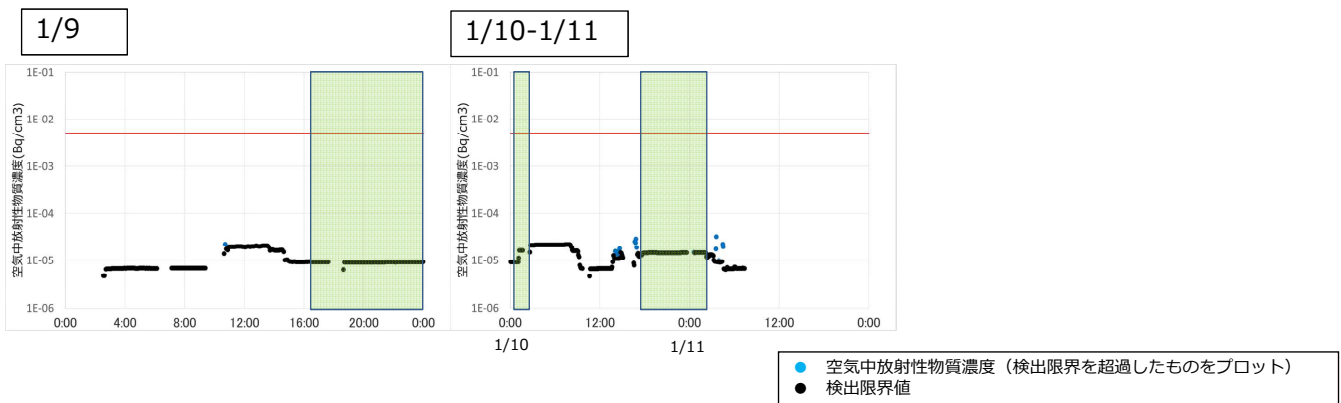
- 7ブロック目の筒身切断作業中（1/9-1/11：図中 背景部）のダスト濃度が、管理値未満(5×10^{-3} Bq/cm³)であることを確認。また、当該期間中に敷地境界においてもダスト上昇がないことを確認している。

< 排気筒解体装置のダストモニタ指示 >

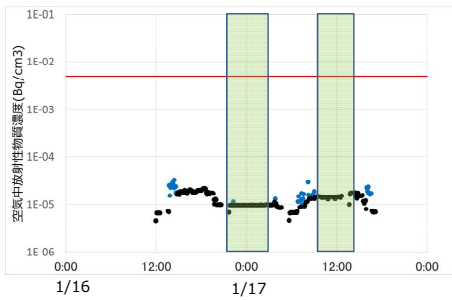
- 9ブロック目の筒身切断作業中（1/16-1/17：図中 背景部）のダスト濃度が、管理値未満(5×10^{-3} Bq/cm³)であることを確認。また、当該期間中に敷地境界においてダスト上昇がないことを確認している。

< 排気筒解体装置のダストモニタ指示 >

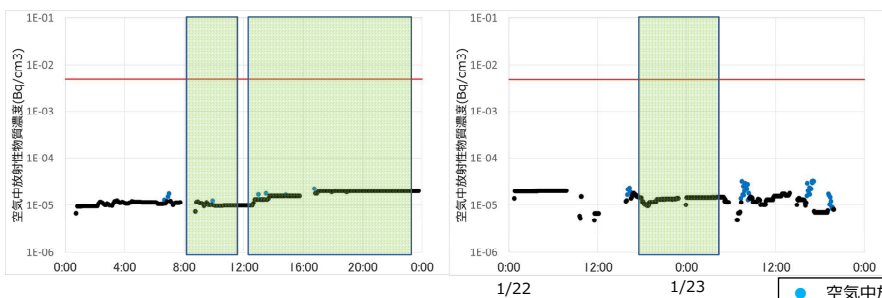
- 10ブロック目の筒身切断作業中（1/21-1/23：図中 背景部）のダスト濃度が、管理値未満(5×10^{-3} Bq/cm³)であることを確認。また、当該期間中に敷地境界においてダスト上昇がないことを確認している。

< 排気筒解体装置のダストモニタ指示 >

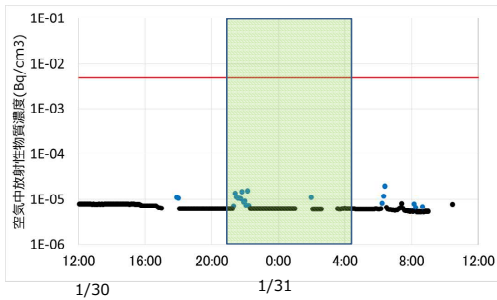
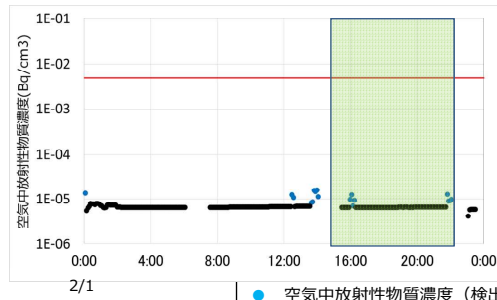
- 11ブロック目の筒身切断作業中（1/30-2/1：図中 背景部）のダスト濃度が、管理値未満(5×10^{-3} Bq/cm³)であることを確認。また、当該期間中に敷地境界においてもダスト上昇がないことを確認している。

< 排気筒解体装置のダストモニタ指示 >

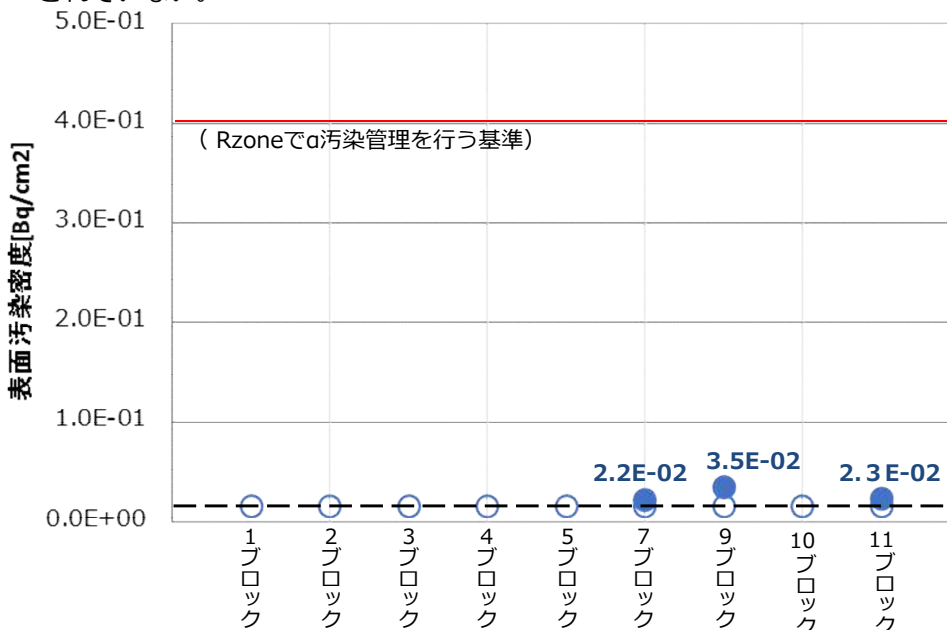
- 吊下した筒身の内側で採取したスミアろ紙については、吊下した直後にZnSサーベイメータで全αの定量測定（参考1-2. 環境影響評価妥当性確認）を行った後、スミアろ紙を分析室に持ち込み、α自動測定装置による全αの詳細分析を別途行っている。
- 今回、7,9,11ブロック目の詳細分析結果で、4箇所中1箇所（7ブロック：北側、9ブロック：西側、11ブロック：北側）で検出限界をわずかに上回る値が確認されたが、Rzoneでα汚染管理を行う基準（ 4.0×10^{-1} [Bq/cm²]) 以下の値である。尚、1~5,10ブロック目の筒身では検出限界を上回る値は検出されていない。
