# タービン建屋東側における 地下水及び海水中の放射性物質濃度の状況について

2020/2/27

## 東京電力ホールディングス株式会社

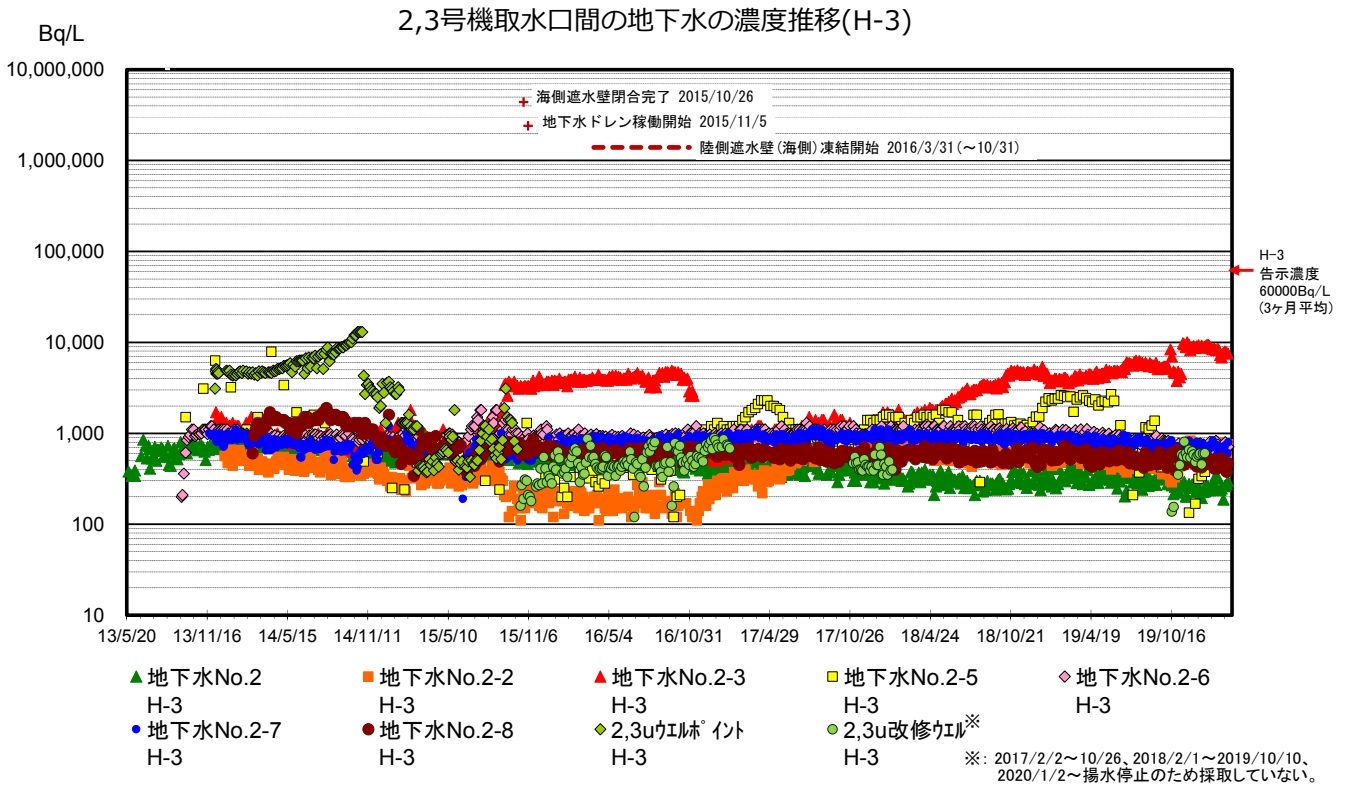
- No.2-3でH-3濃度は2019.8より6,000Bq/ℓ程度から低下傾向にあったが上昇し、現在7,500Bq/ℓ程度となっている。全β濃度は2019.8より14,000Bq/ℓ程度から5,000Bq/ℓ程度まで低下後上昇し、現在14,000Bq/ℓ程度となっている。
- No.2-5でH-3濃度は2019.6より2,300Bq/ℓ程度から120Bq/ℓ未満まで低下後上昇低下を繰り返し、現在700Bq/ℓ程度となっている。全β濃度は2019.9より65,000Bq/ℓ程度から500Bq/ℓ程度まで低下後上昇し、現在79,000Bq/ℓ程度となっている。
- No.2-6で全β濃度は2019.5より100Bq/ℓ程度から上昇し、現在290Bq/ℓ程度となっている。

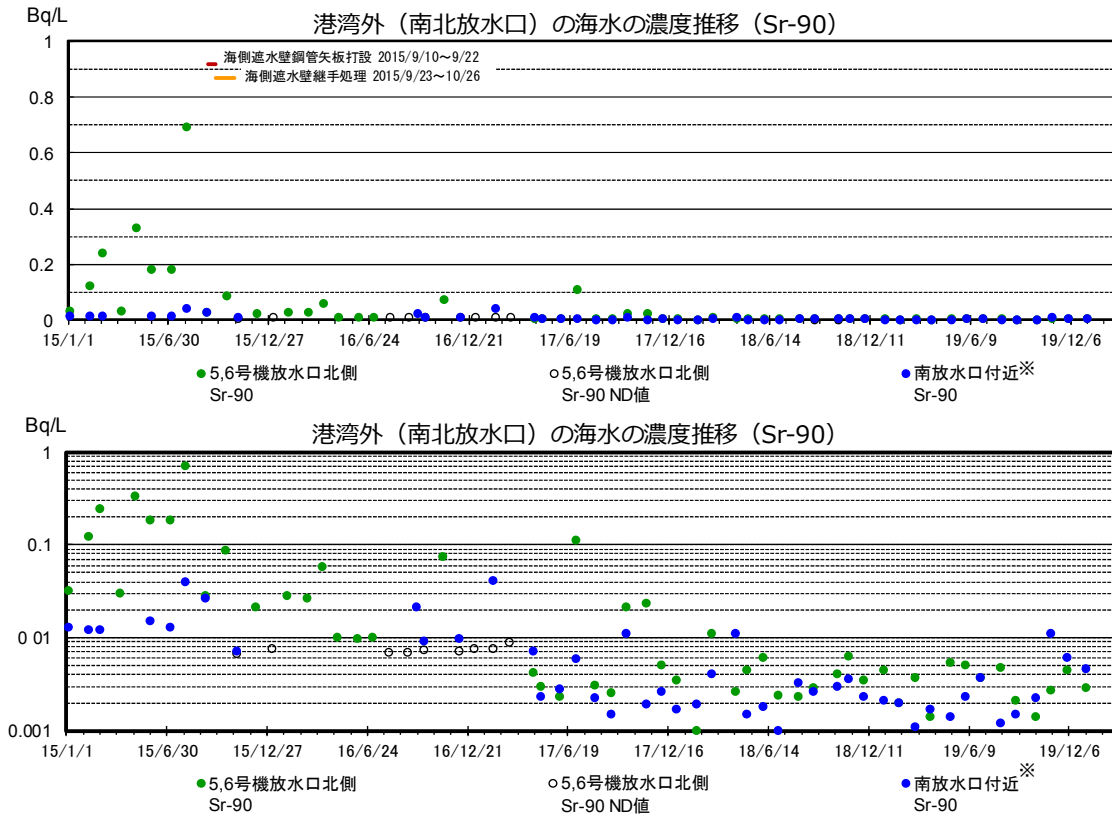
注: 2017/4/17以降、検出限界値を見直し(0.01→0.001Bq/L)。検出限界値未満の場合は○で示す。検出限界値は各地点とも同じ。  
 ※: 2016/9/5以降、護岸が崩落しアクセスが困難なため採水できず。2016/9/21以降、南放水口より約330m南の地点(従来より約1km北)に変更。2017/1/27以降、南放水口より約280m南の地点に変更。2018/3/23以降、南放水口より約320m南の地点に変更。
