至近の目標 プラントの状況把握と燃料デブリ取り出しに向けた研究開発及び除染作業に着手

## 1号機

2号機

3号機

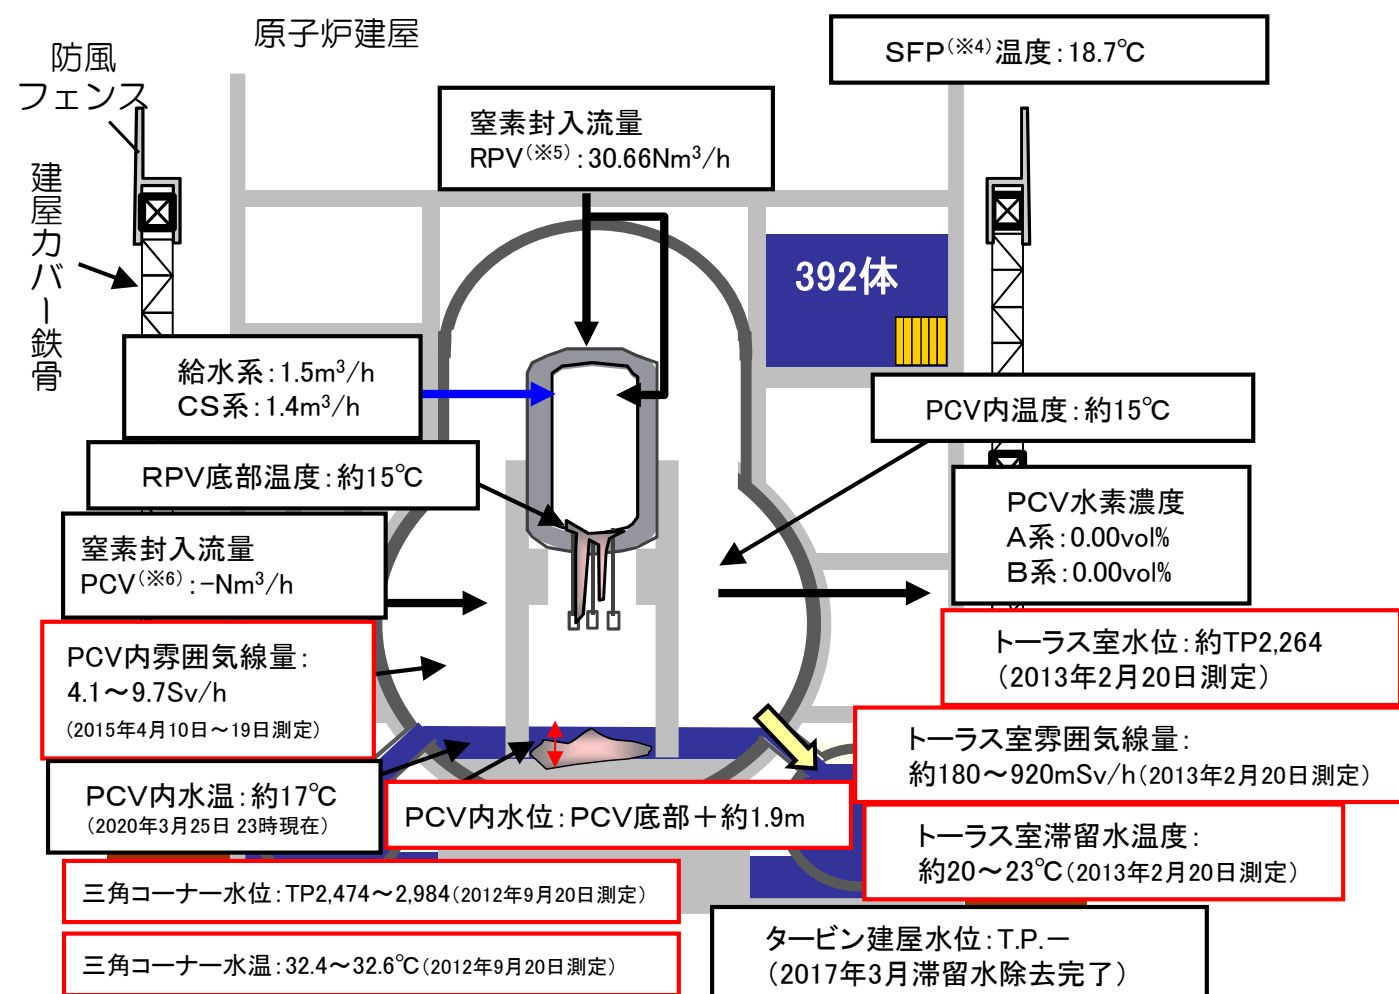
原子炉建屋内雰囲気線量：  
最大5,150mSv/h(1階南東エリア)(2012年7月4日測定)

| PCVからの漏えい箇所 | <ul style="list-style-type: none"> <li>PCVバント管真空破壊ラインパローズ部(2014年5月確認)</li> <li>サンドクッションドレンライン (2013年11月確認)</li> </ul> | |

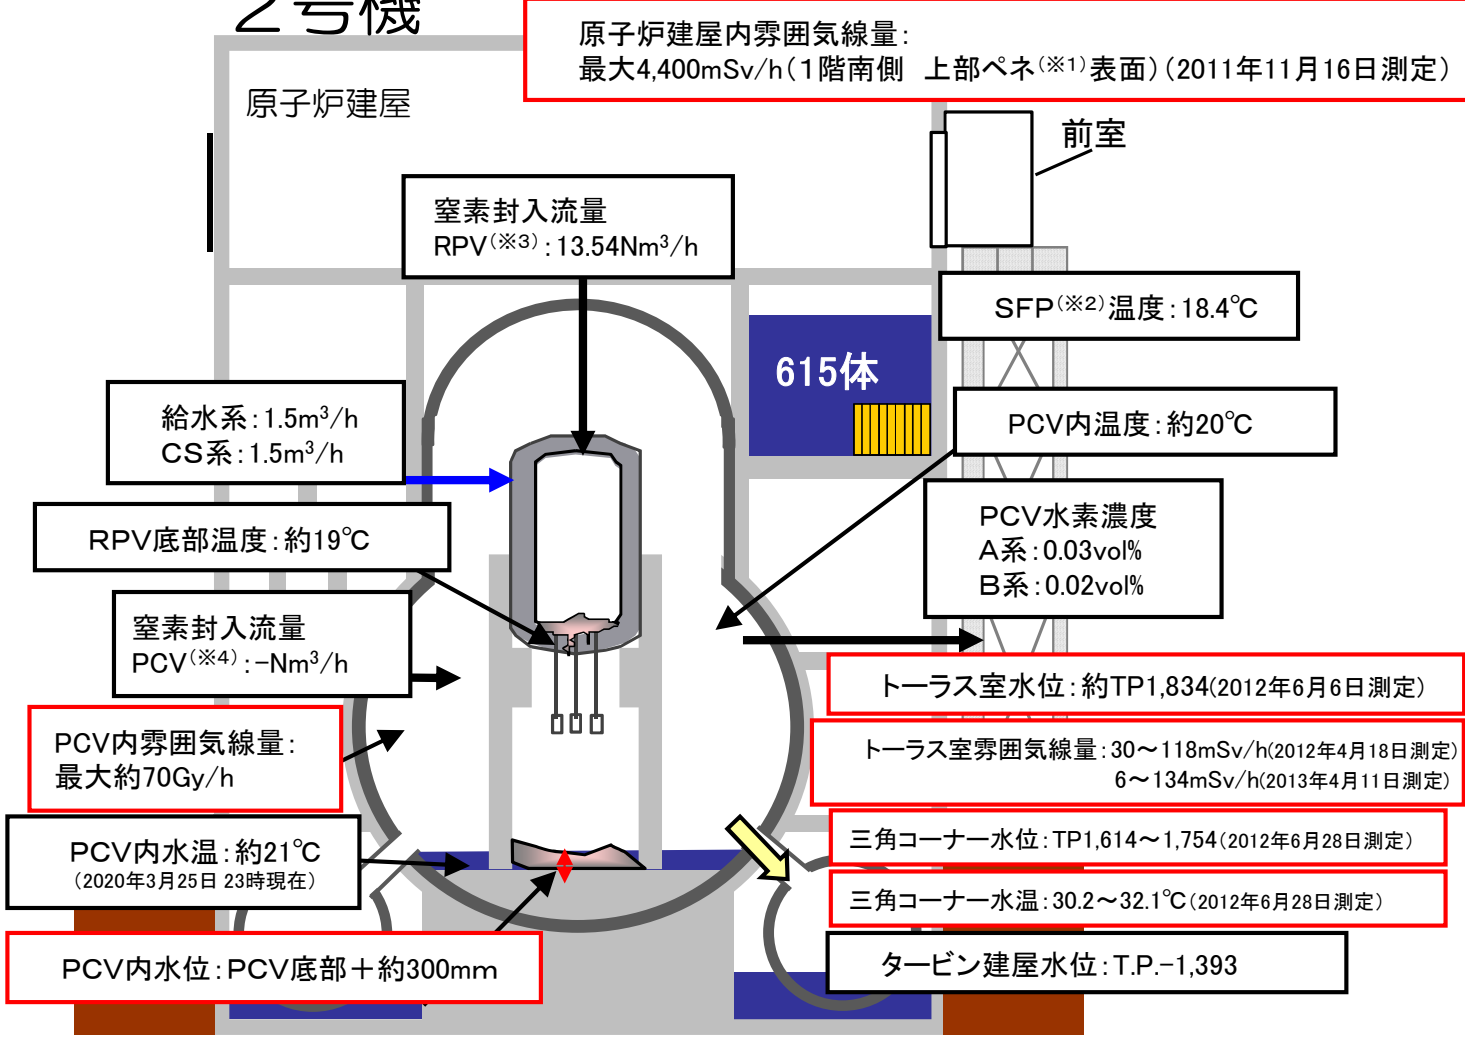
| PCVからの漏えい箇所 | ・トラス室上部漏えい無<br>・S/C内側・外側全周漏えい無 | | |

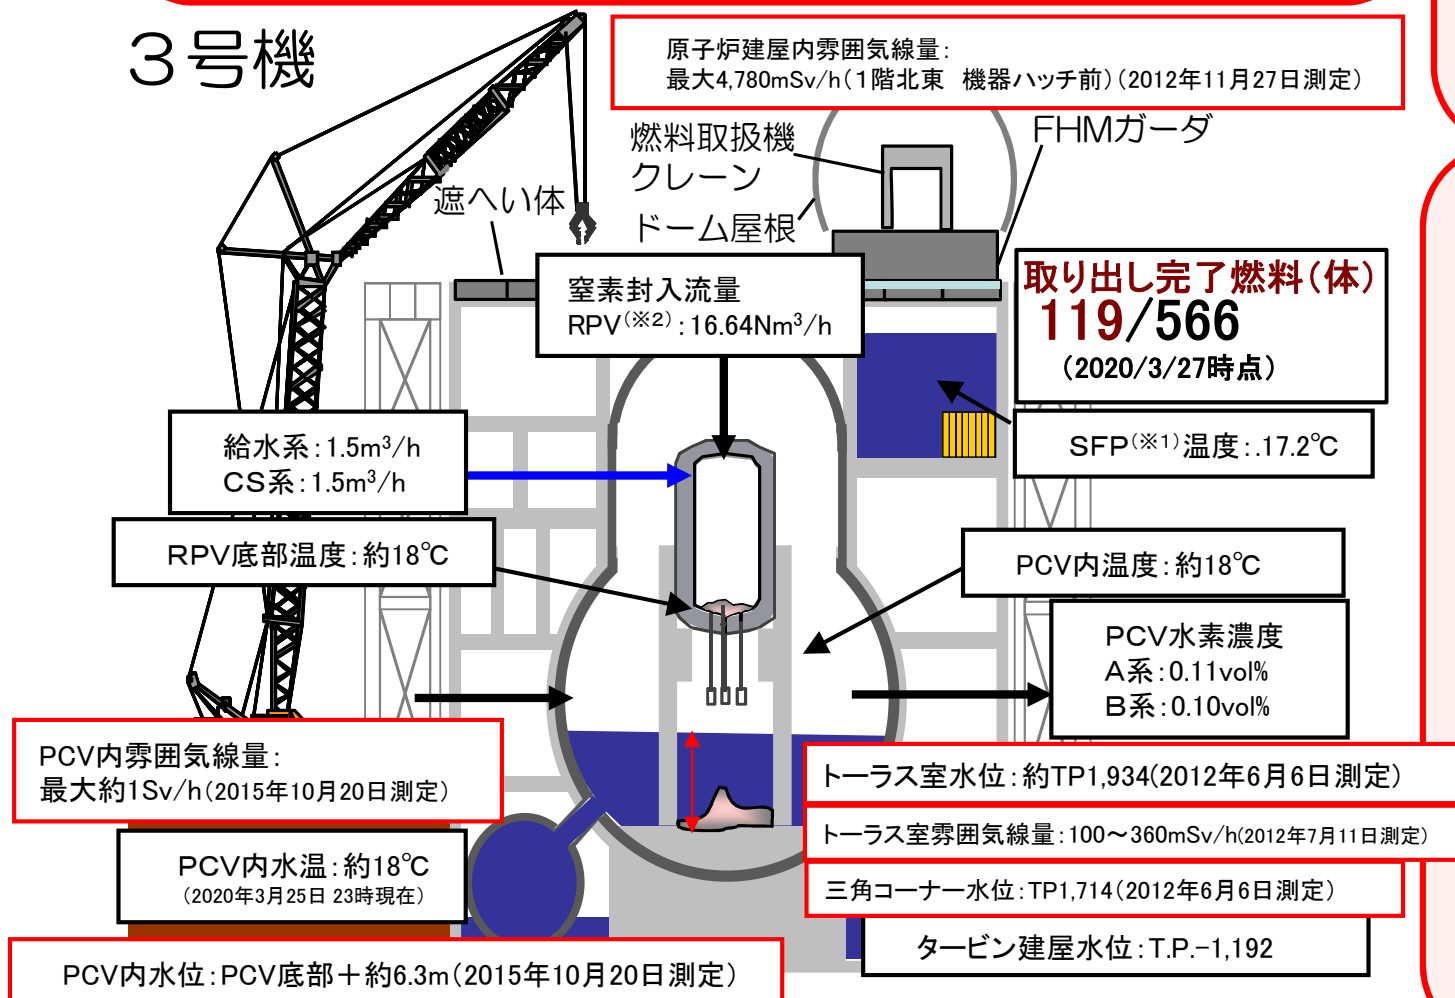
3号機原子炉建屋1階北東エリアの主蒸気隔離弁室の扉付近から、近傍の床ドレンファンネル（排水口）に向かって水が流れていることを2014年1月18日に確認。排水口は原子炉建屋地下階につながっており、建屋外への漏えいはない。

2014年4月23日より、原子炉建屋2階の空調機械室から1階の主蒸気隔離弁室につながっている計器用配管から、カメラによる映像取得、線量測定を実施。2014年5月15日に主蒸気配管のうち1本の伸縮継手周辺から水が流れていることを確認した。

| PCVからの漏<br>えい箇所 | 主蒸気配管ベローズ部（2014年5月確認） | |

3号機で、格納容器からの漏えい箇所が判明したのは初めてであり、今回の映像から、漏えい量の評価を行うとともに、追加調査の要否を検討する。また、本調査結果をPCV止水・補修方法の検討に活用する。
